PROCES-VERBAL DE DESCRIPTION

LE MERCREDI DIX HUIT AOUT DEUX MILLE VINGT ET UN à partir de 8 heures 30 minutes.

L'ensemble est situé sur la commune de la CROUZILLE, à environ 1 kilomètre
du bourg. Il fait partie d'un hameau, LES MURATS et se trouve en zone
agricole.

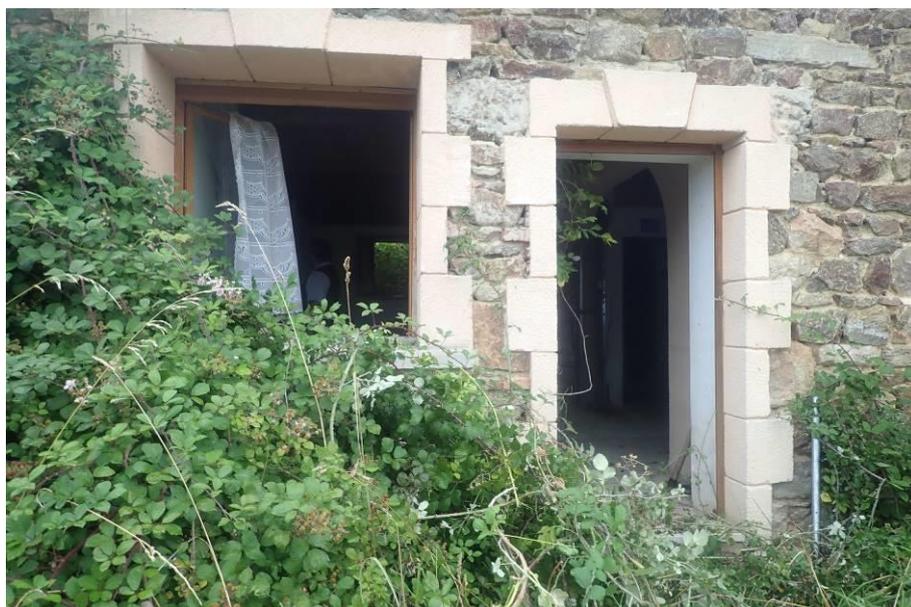
Bâtiment situé sur la parcelle 107

Ce bâtiment est édifié en pierre sur terreplein. La toiture deux pans est recouverte de tuiles mécaniques, je constate qu'il manque des tuiles au niveau du faîtage.

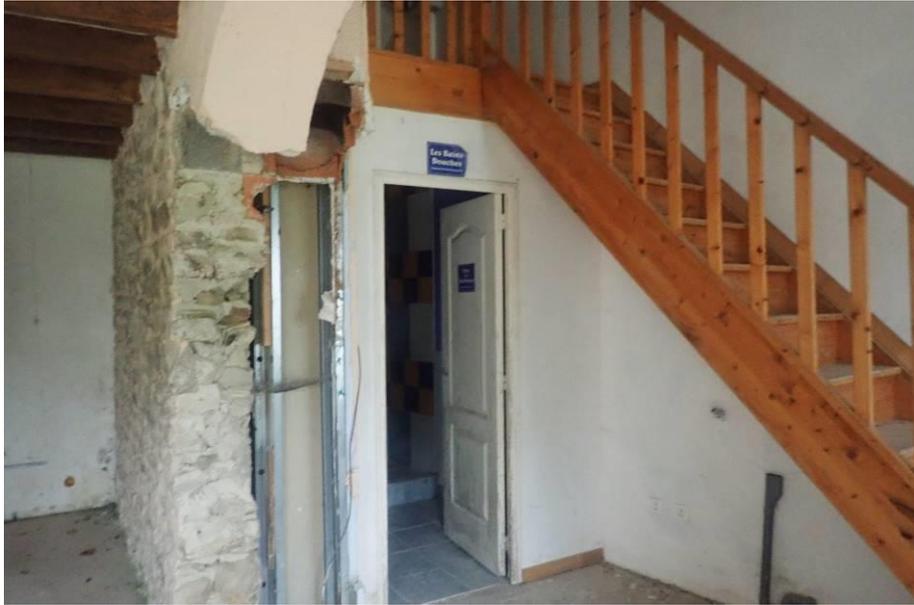
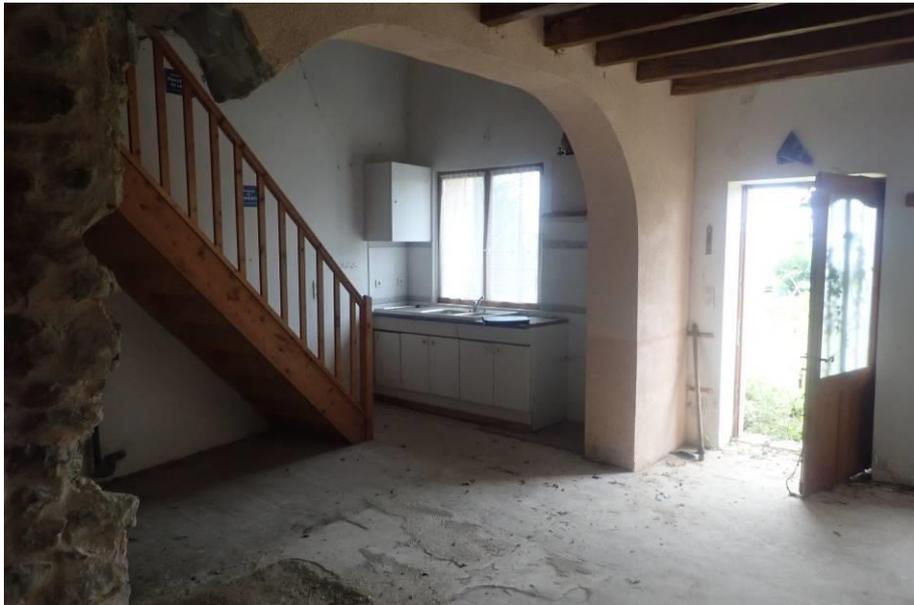
Pièce principale avec cuisine ouverte :

Au sol une dalle, les murs sont à l'état brut, un mur de soutènement en pierre en partie démoli. Au plafond poutres apparentes.

Des traces d'infiltration d'eau au-dessous de la mezzanine.

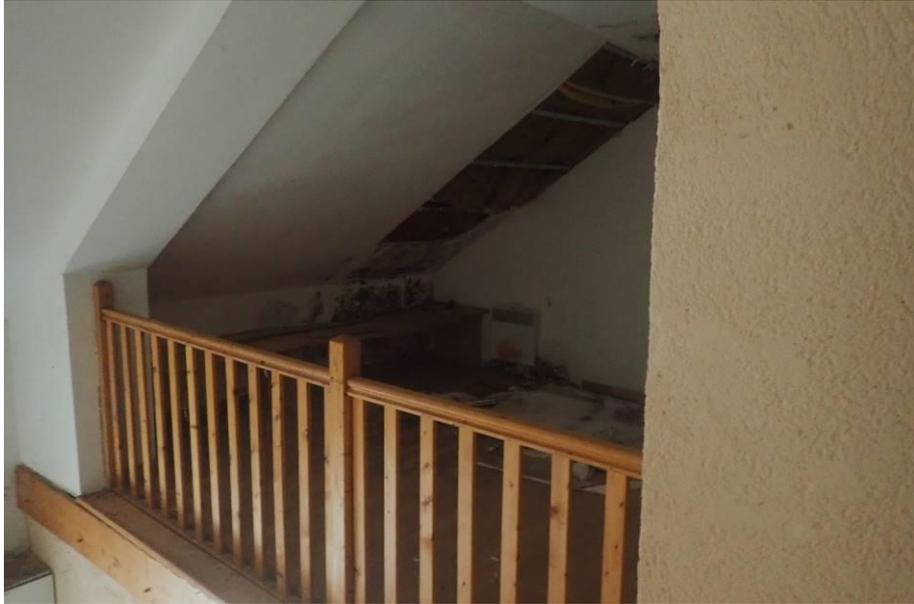
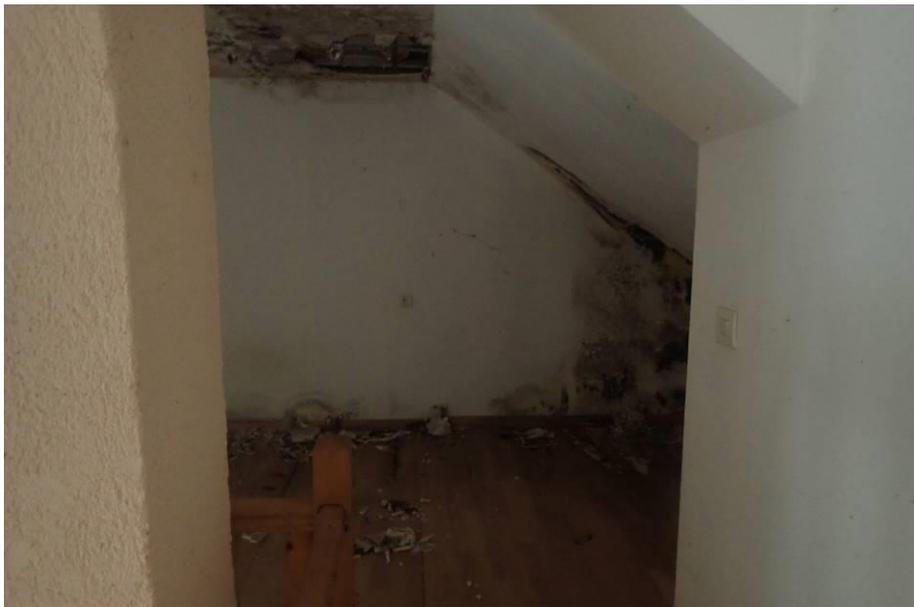
Mezzanine :

Un trou au plafond avec traces d'infiltrations d'eau.

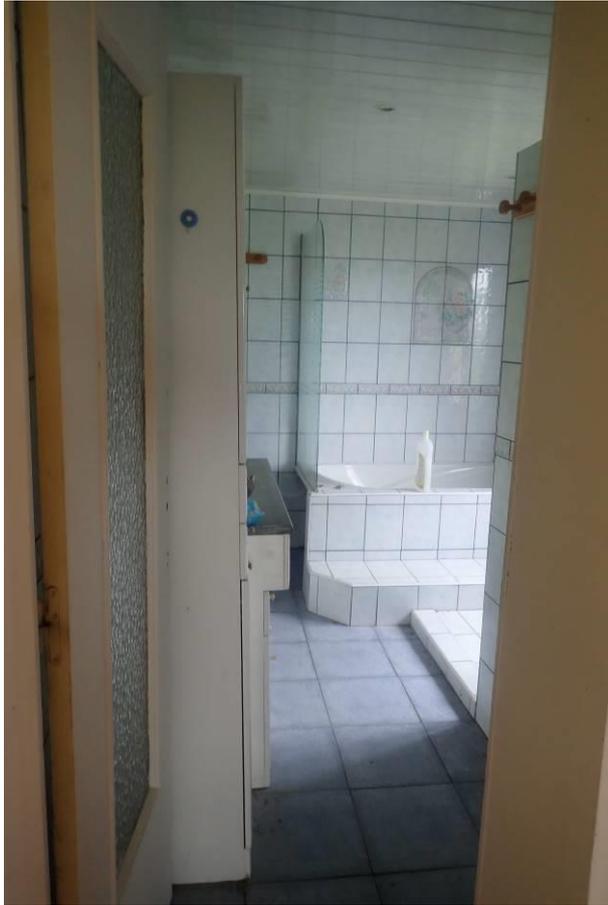
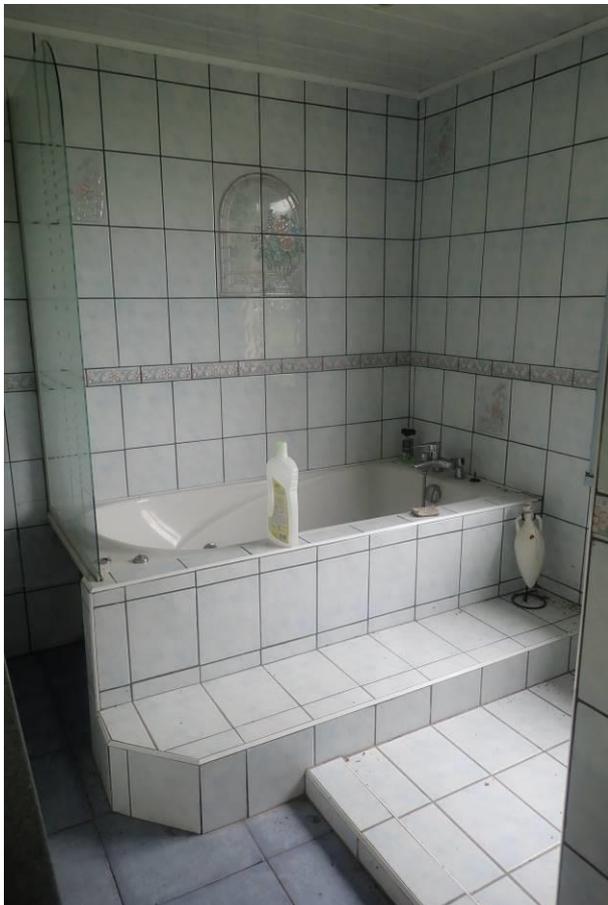
Salle de bains :

Un radiateur de chauffage central dont un élément semble fissuré.

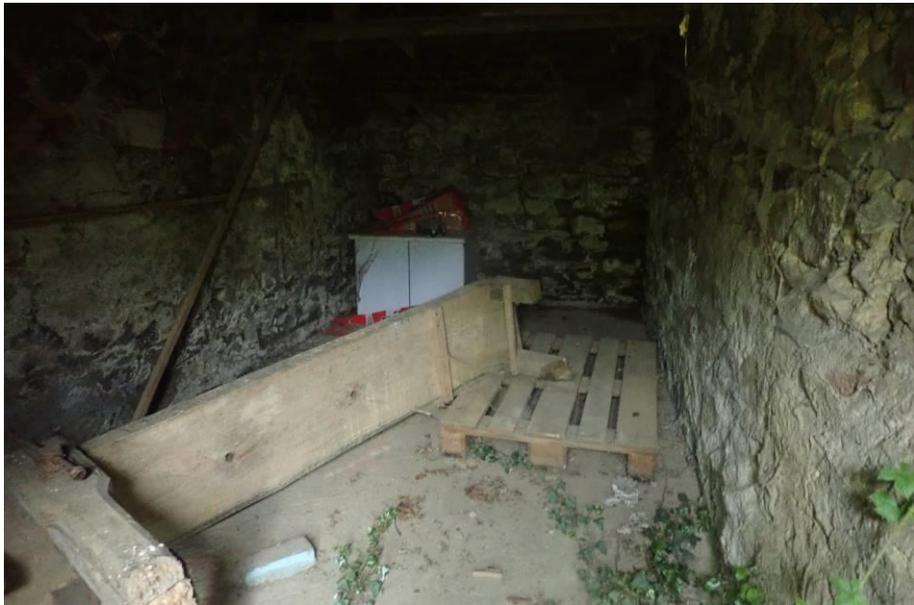
Côté pignon un dernier local,
Au sol une dalle, les murs sont en pierres, toiture un pan recouverte de tuiles
mécaniques.
Une porte en bois, en mauvais état.
