ACTE
D'HUISSIER
DE
JUSTICE

PROCES-VERBAL DESCRIPTIF

Certifie m'être rendu ce jour, à l'adresse des biens objets de la présente procédure, propriété de M. [REDACTED], sis RUE DES CHANDELLES - RESIDENCE LA DESIRADE, à 34300 AGDE ; afin de procéder à leur description en vue de leur vente.

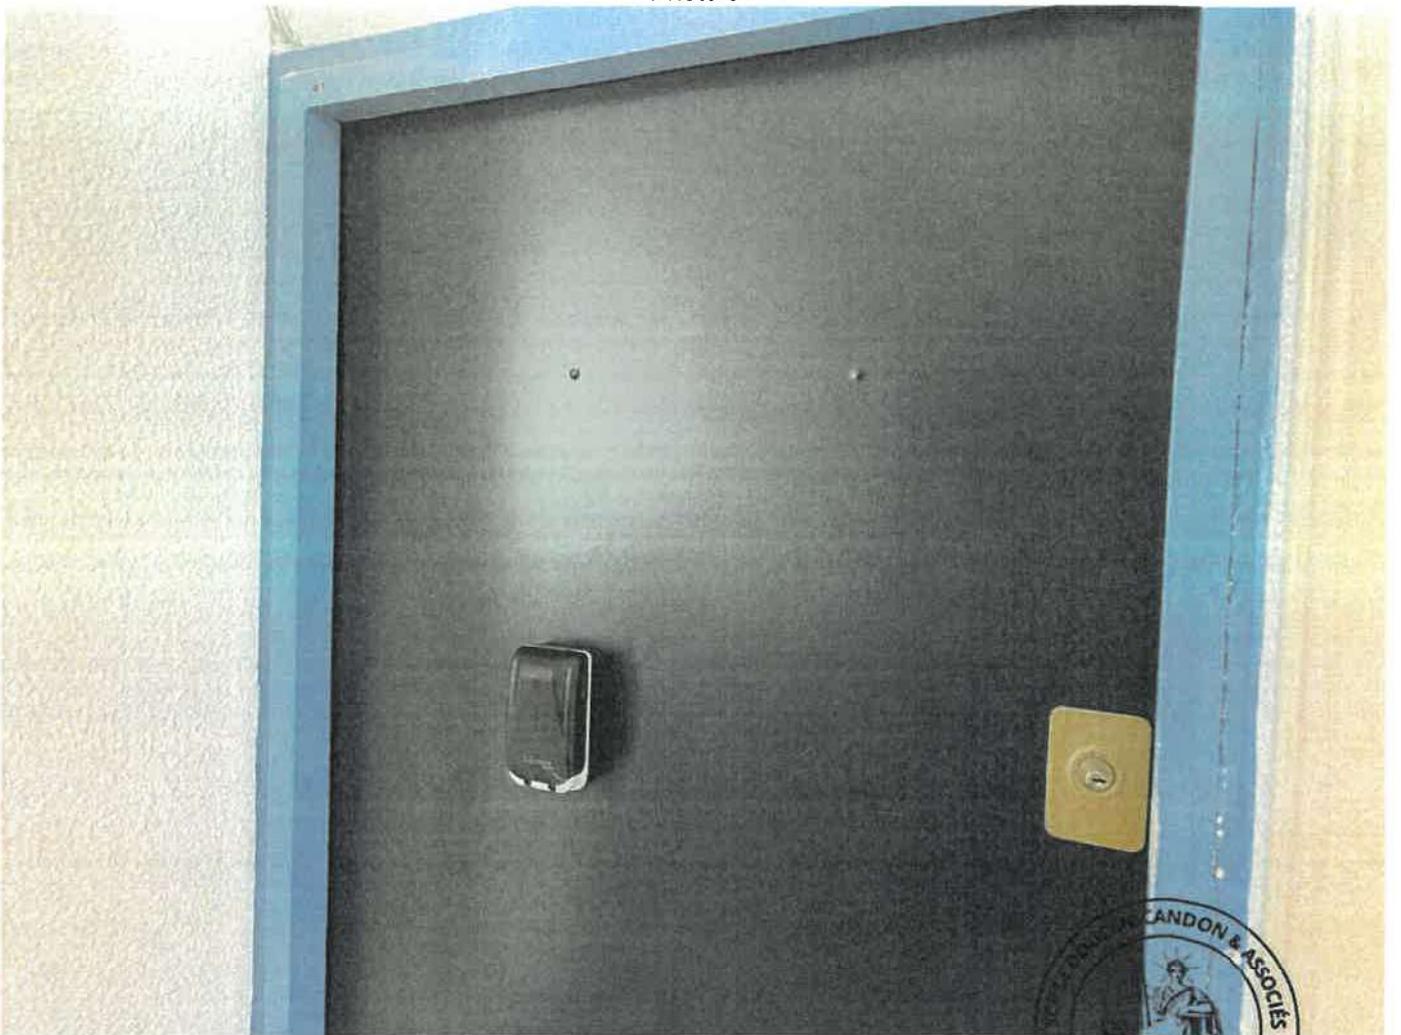
Photo 9

La face extérieure de la porte est en état d'usage. Une boîte à clef est fixée sur ladite porte. (Photo 9)

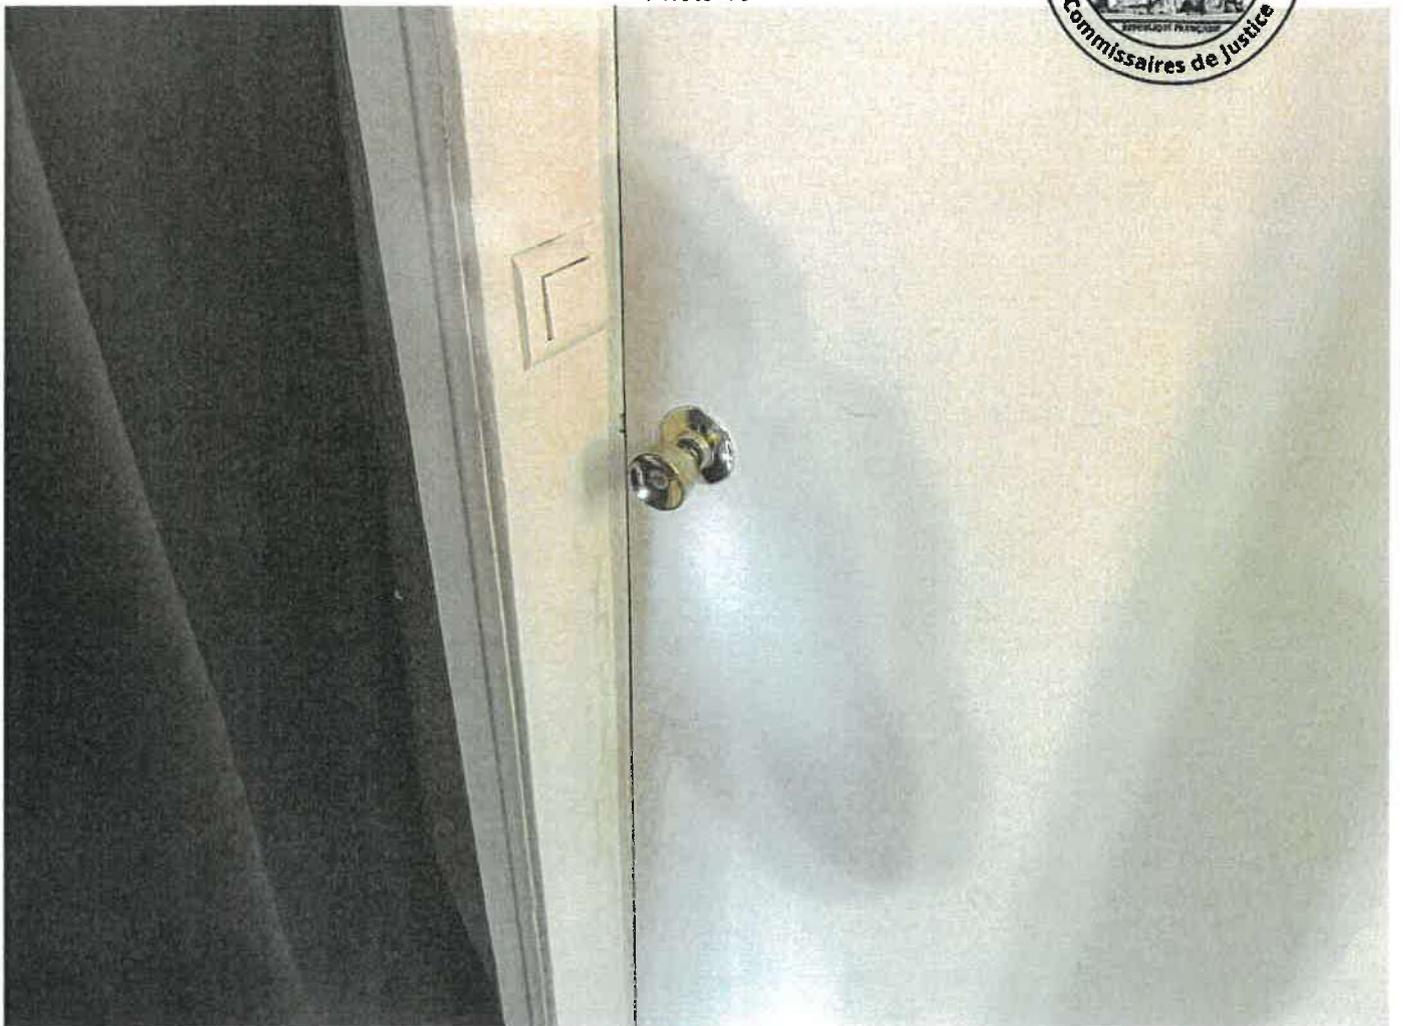
Photo 10

La porte s'ouvre et se referme correctement. En partie intérieure, la surface de porte est en état d'usage, la teinte est quelque peu défraîchie autour de la poignée. (Photo 10)

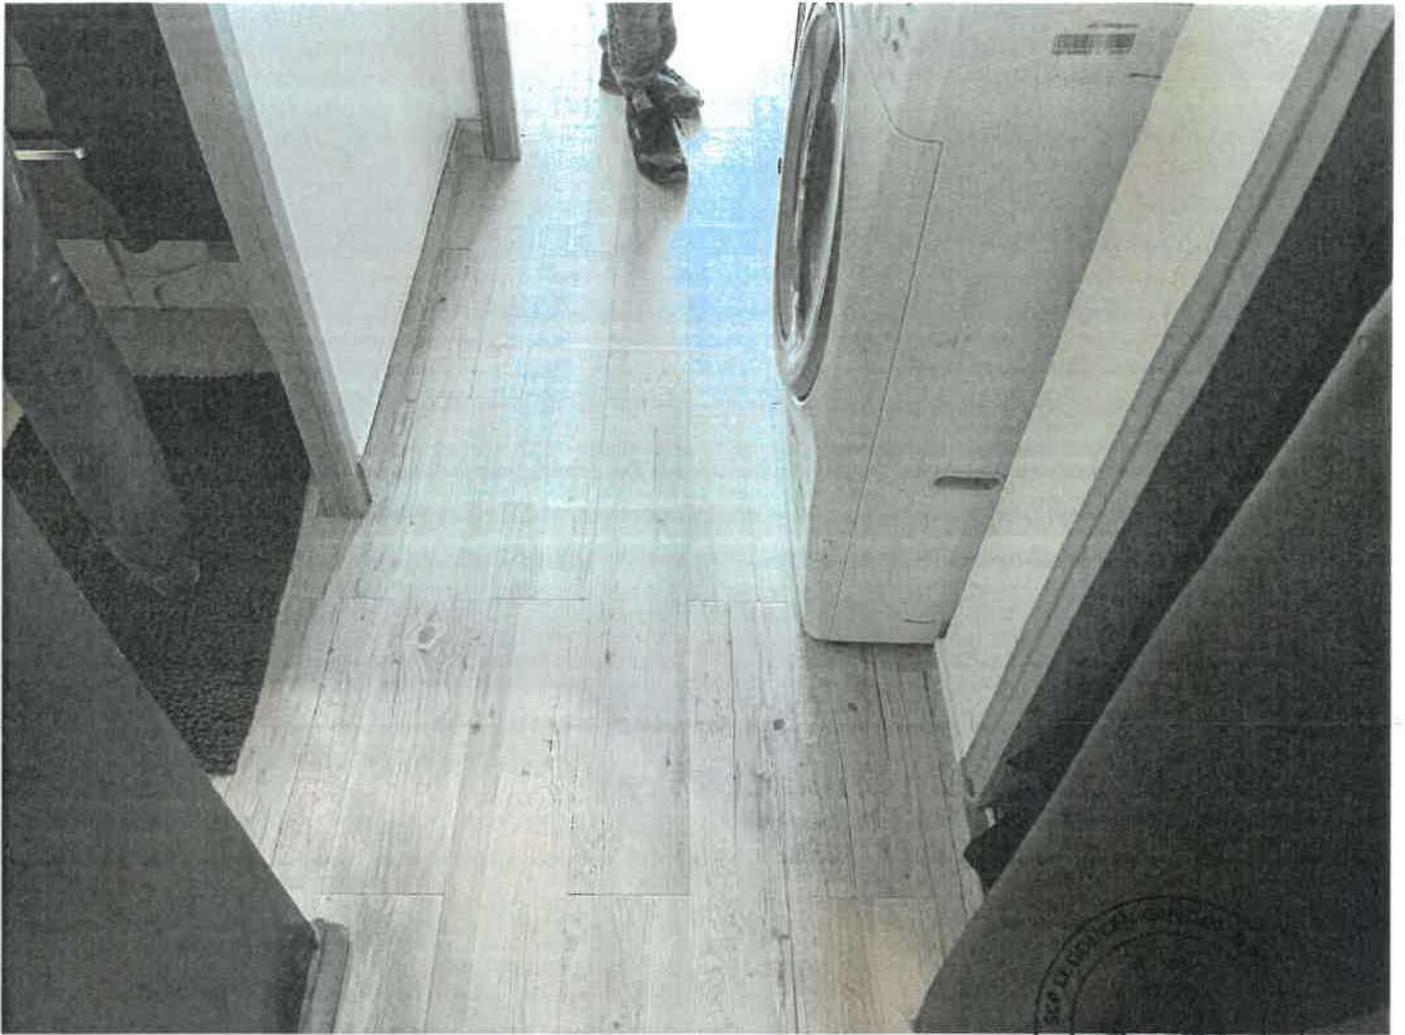
Photo 11

Le sol est couvert d'un revêtement souple imitation parquet qui épouse la surface du sol, non parfaitement plane, de la structure de plancher. **(Photo 11)**

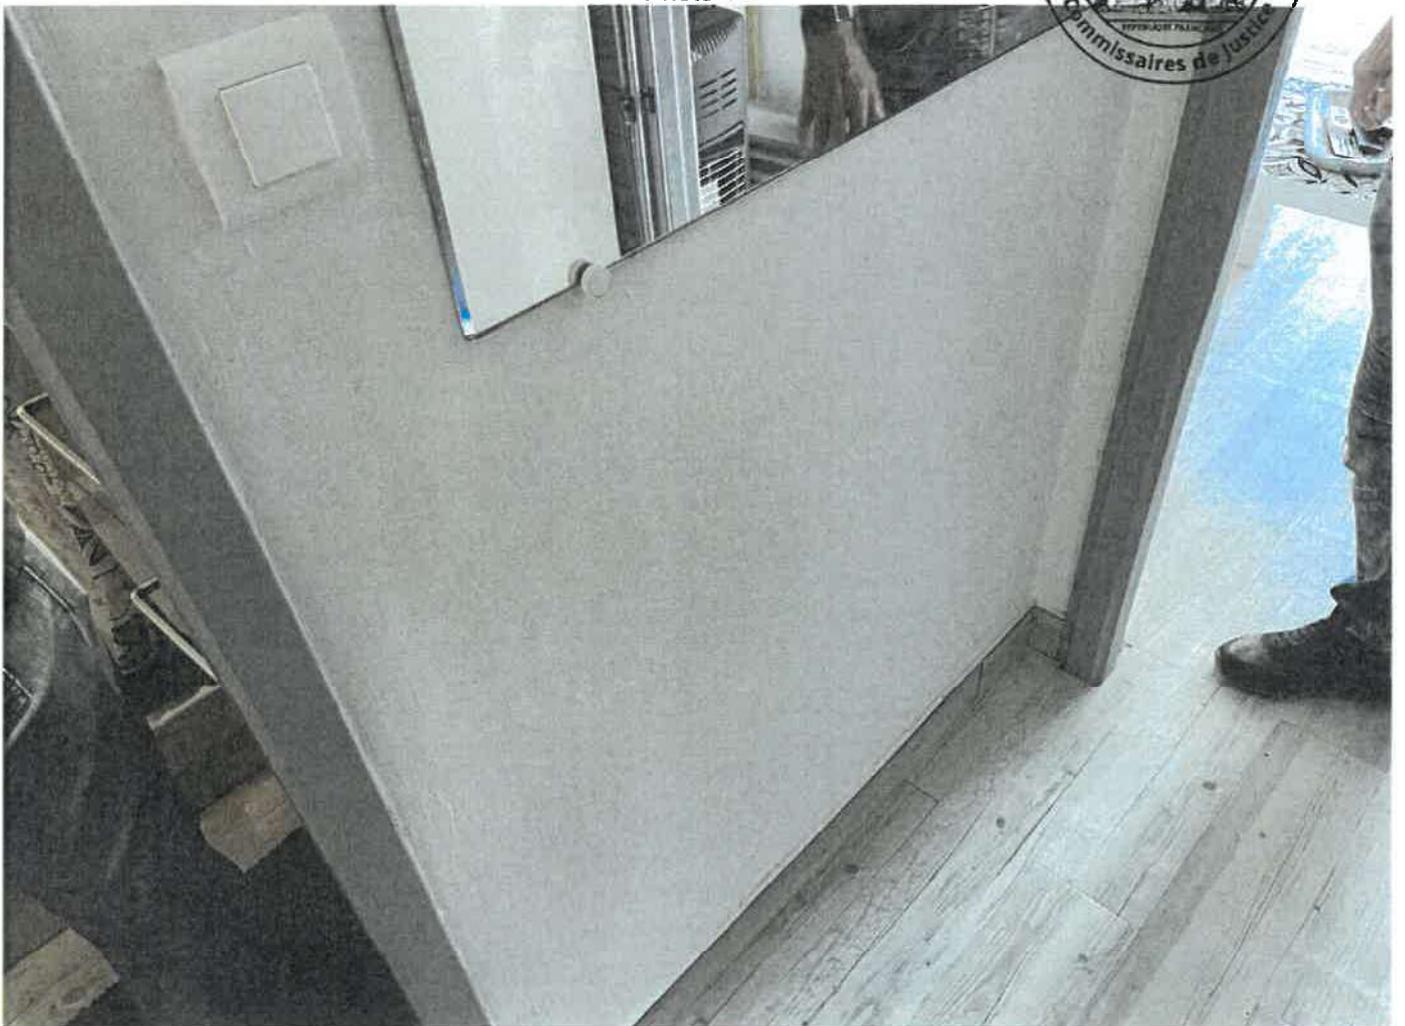
Photo 12

Les parties visibles des murs présentent des traces de ré-enduit et des démarcations de teinte. Par endroits, la teinte est défraîchie. **(Photo 12)**

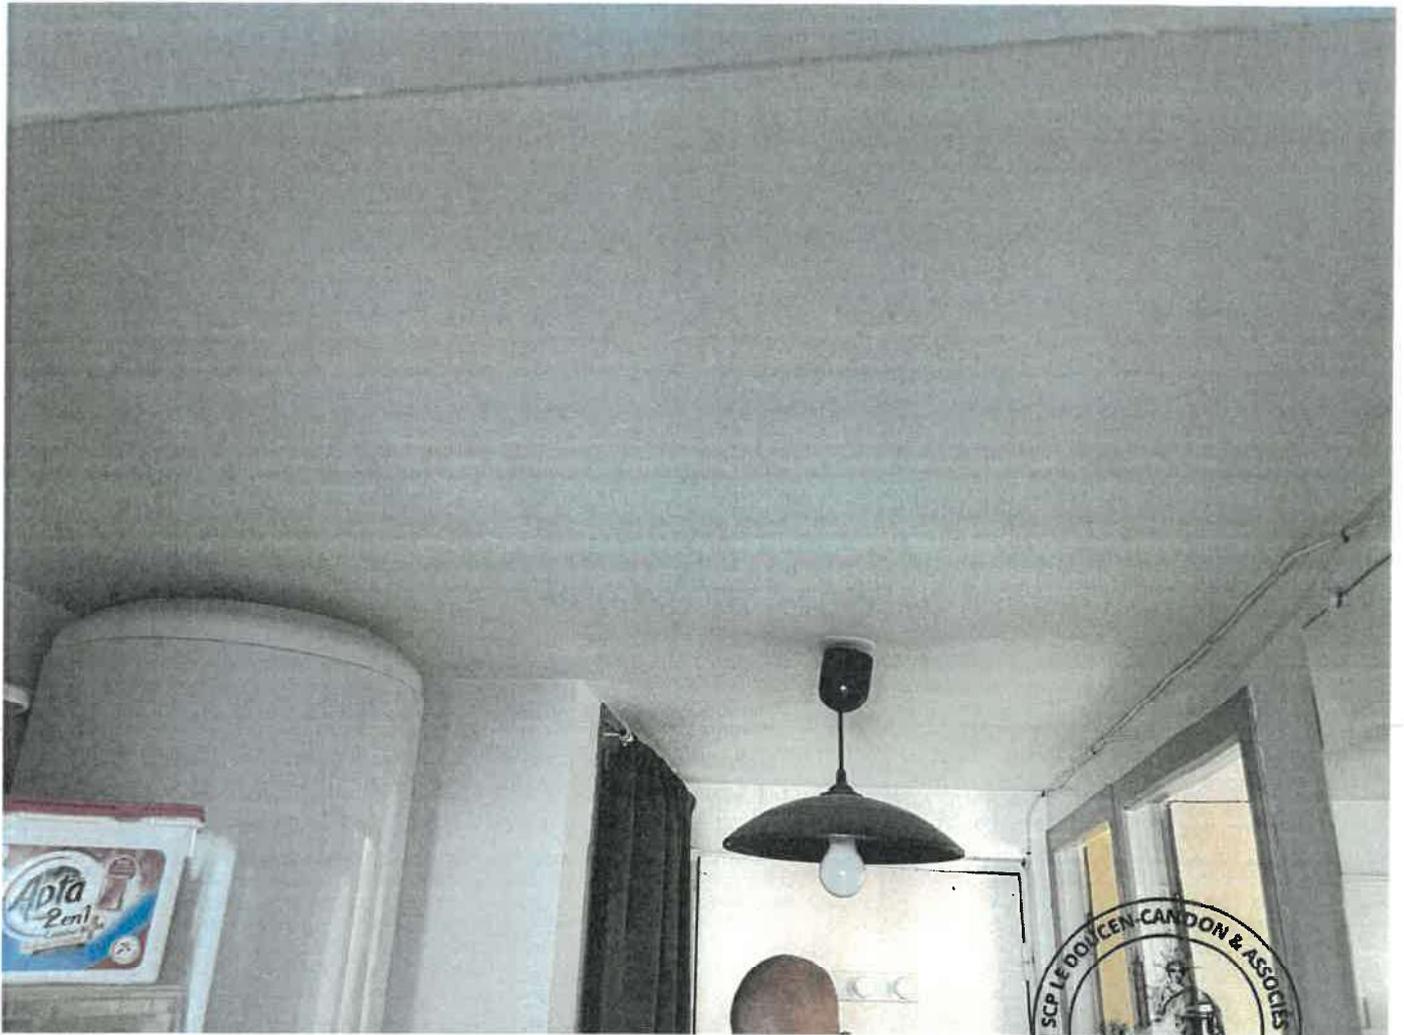
Photo 13

Le revêtement du plafond est constitué d'un enduit griffé dont la teinte n'est pas homogène. **(Photo 13)**

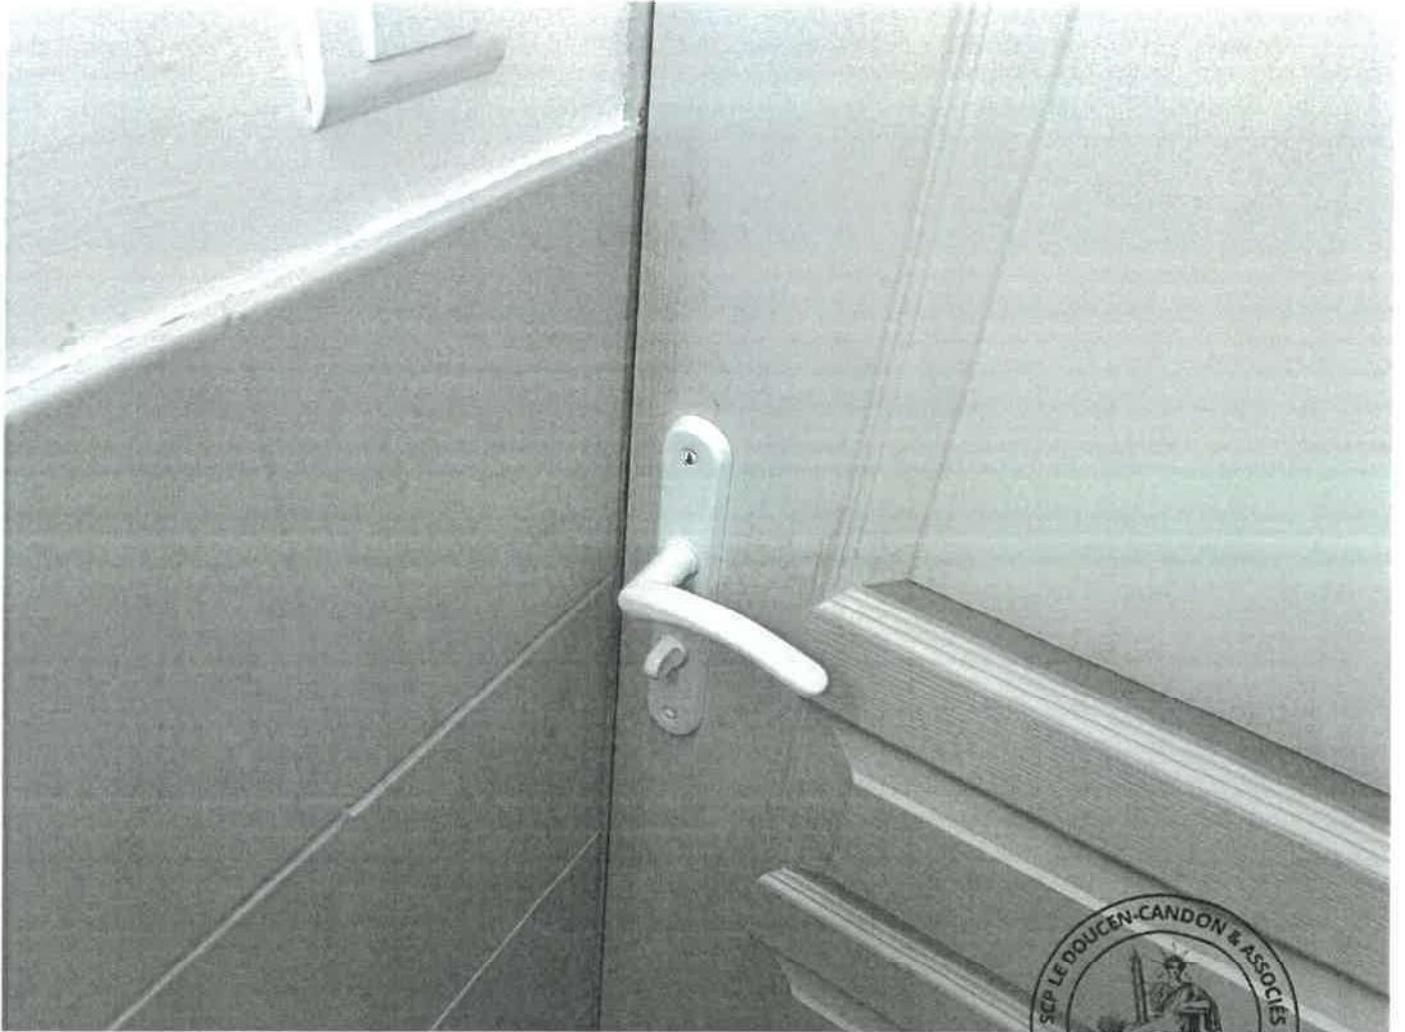
Photo 19

La porte s'ouvre et se referme correctement. En partie intérieure, la surface de porte est en état, la teinte est défraîchie dans l'axe de la poignée. **(Photo 19)**

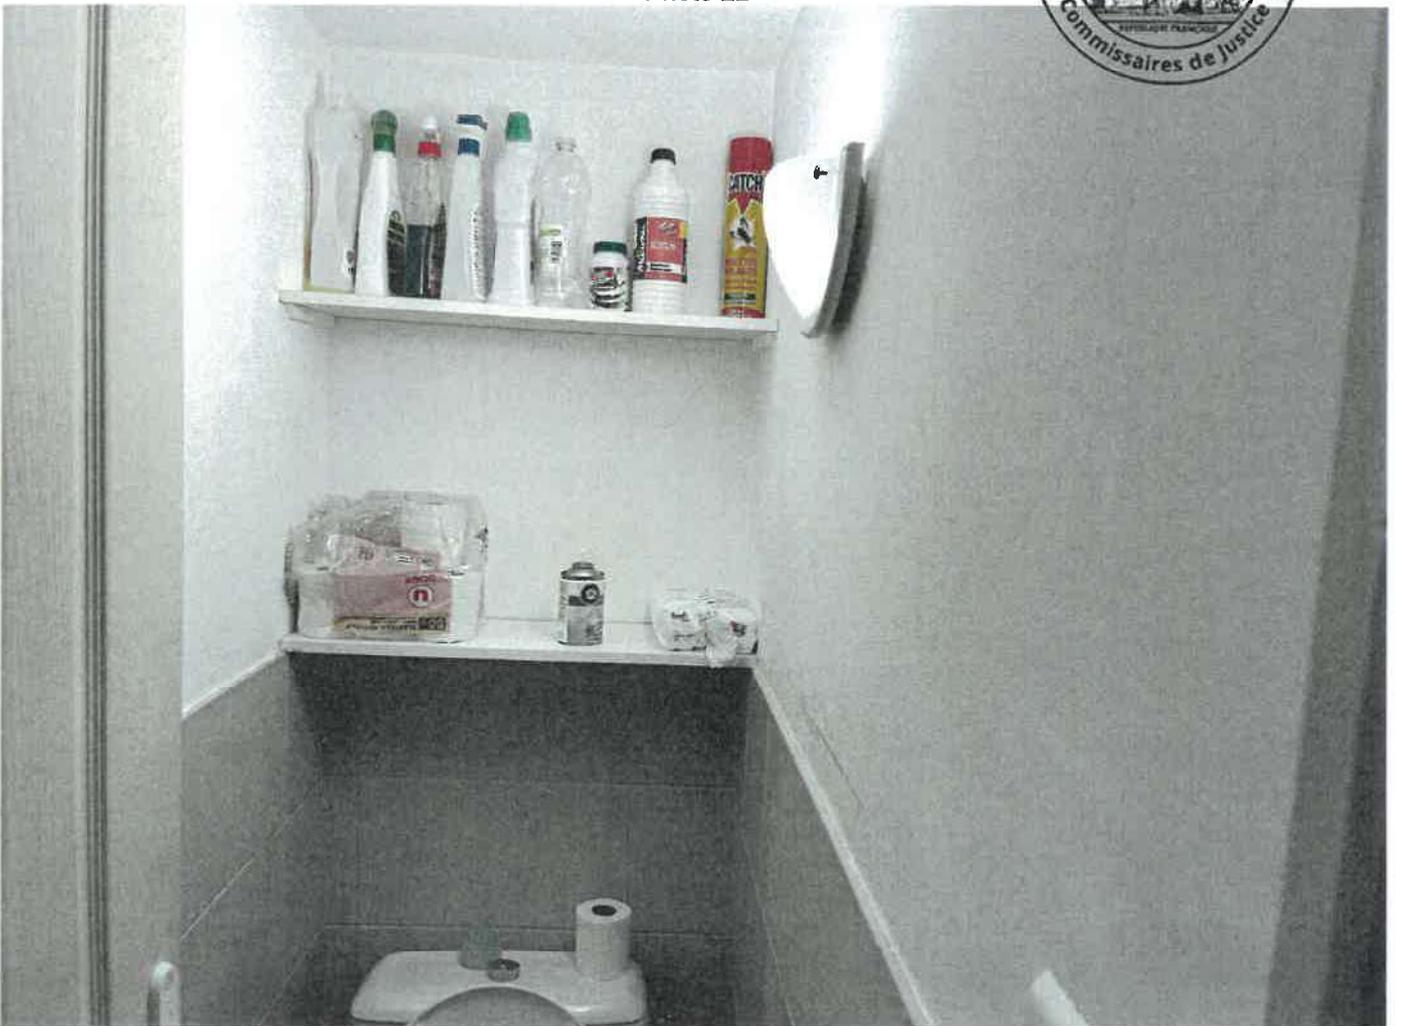
Photo 22

Au-dessus, les surfaces de murs, non parfaitement lisses, présentent des traces de ré-enduit. **(Photo 22)**

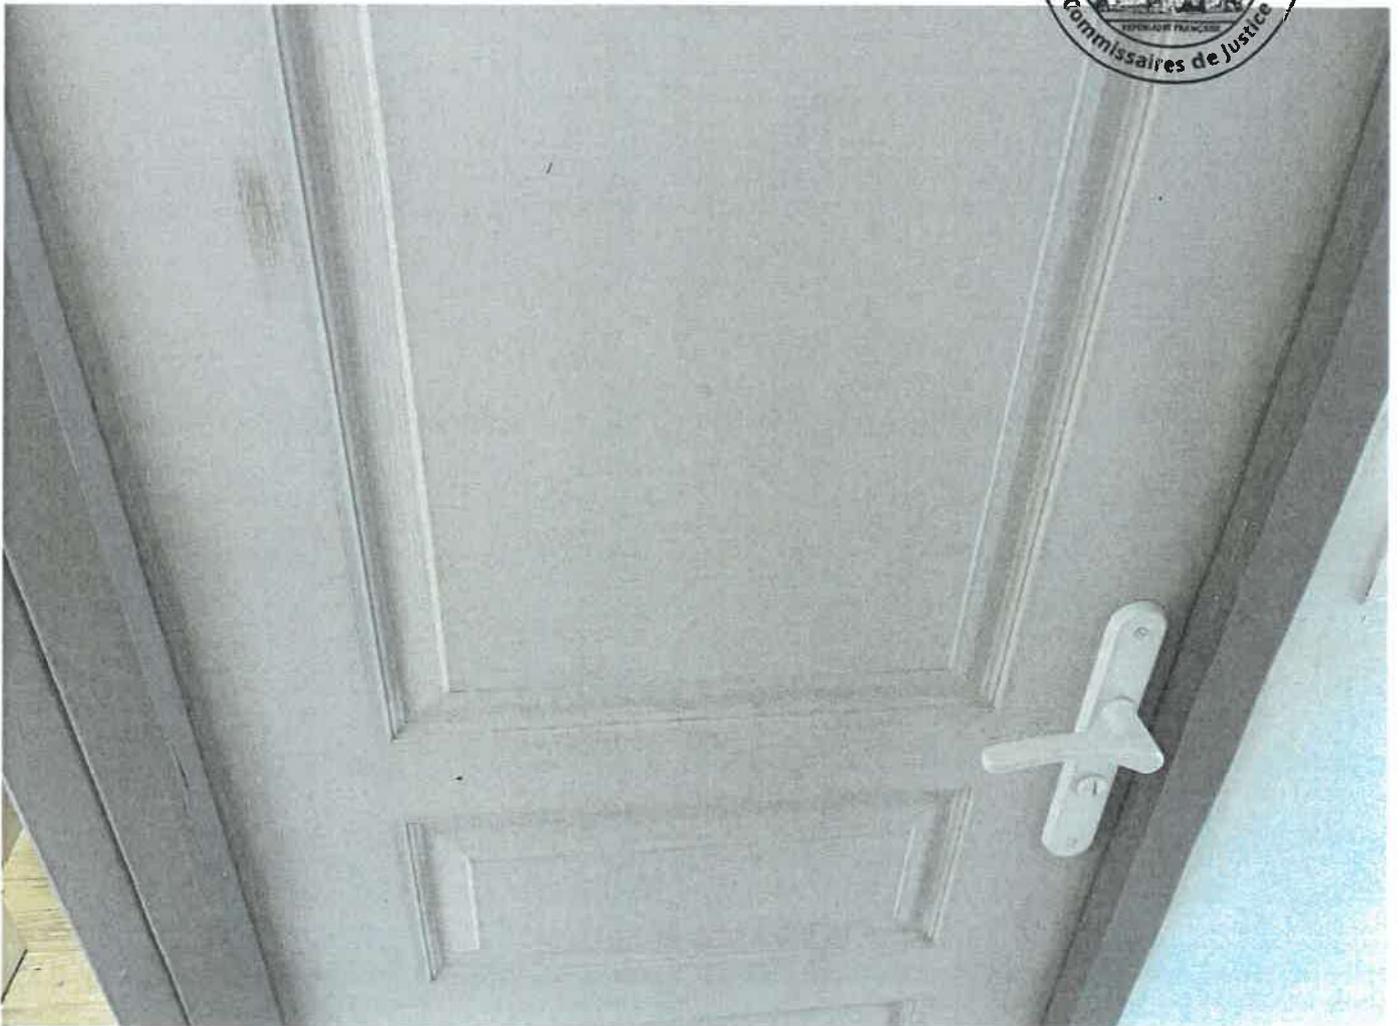
Photo 24

La face extérieure de la porte est en état d'usage, affectée de traces d'usure et d'une démarcation de teinte à mi-hauteur. **(Photo 24)**

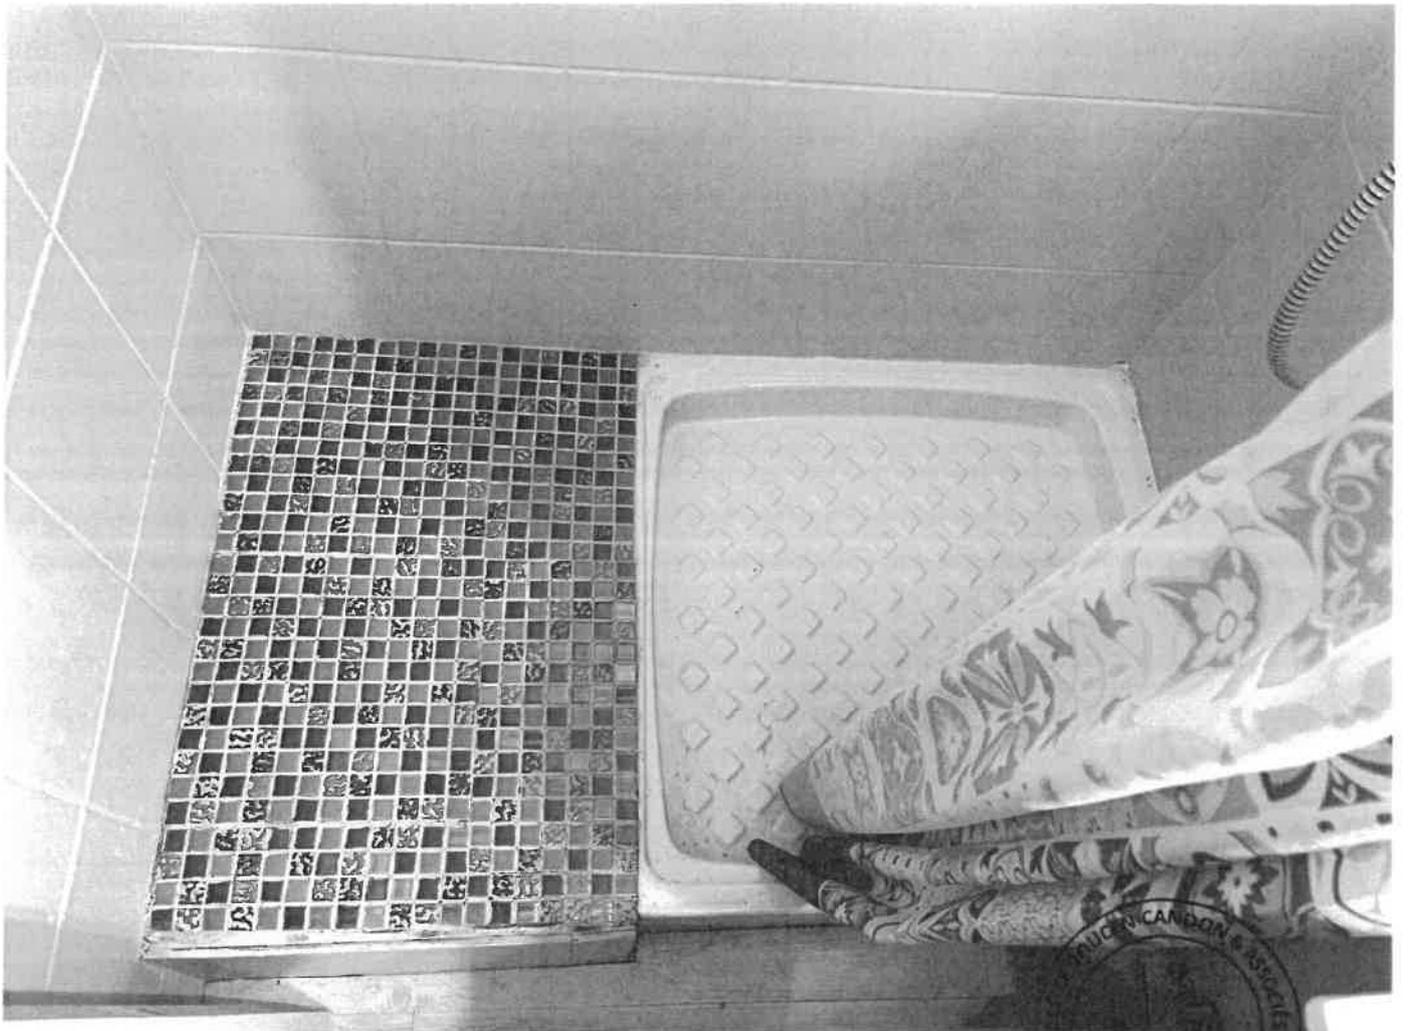
Photo 27

En face en entrant, présence d'une petite plage et d'un bac douche surélevés. La jointure périphérique et les joints de faïence sont jaunis. **(Photo 27)**

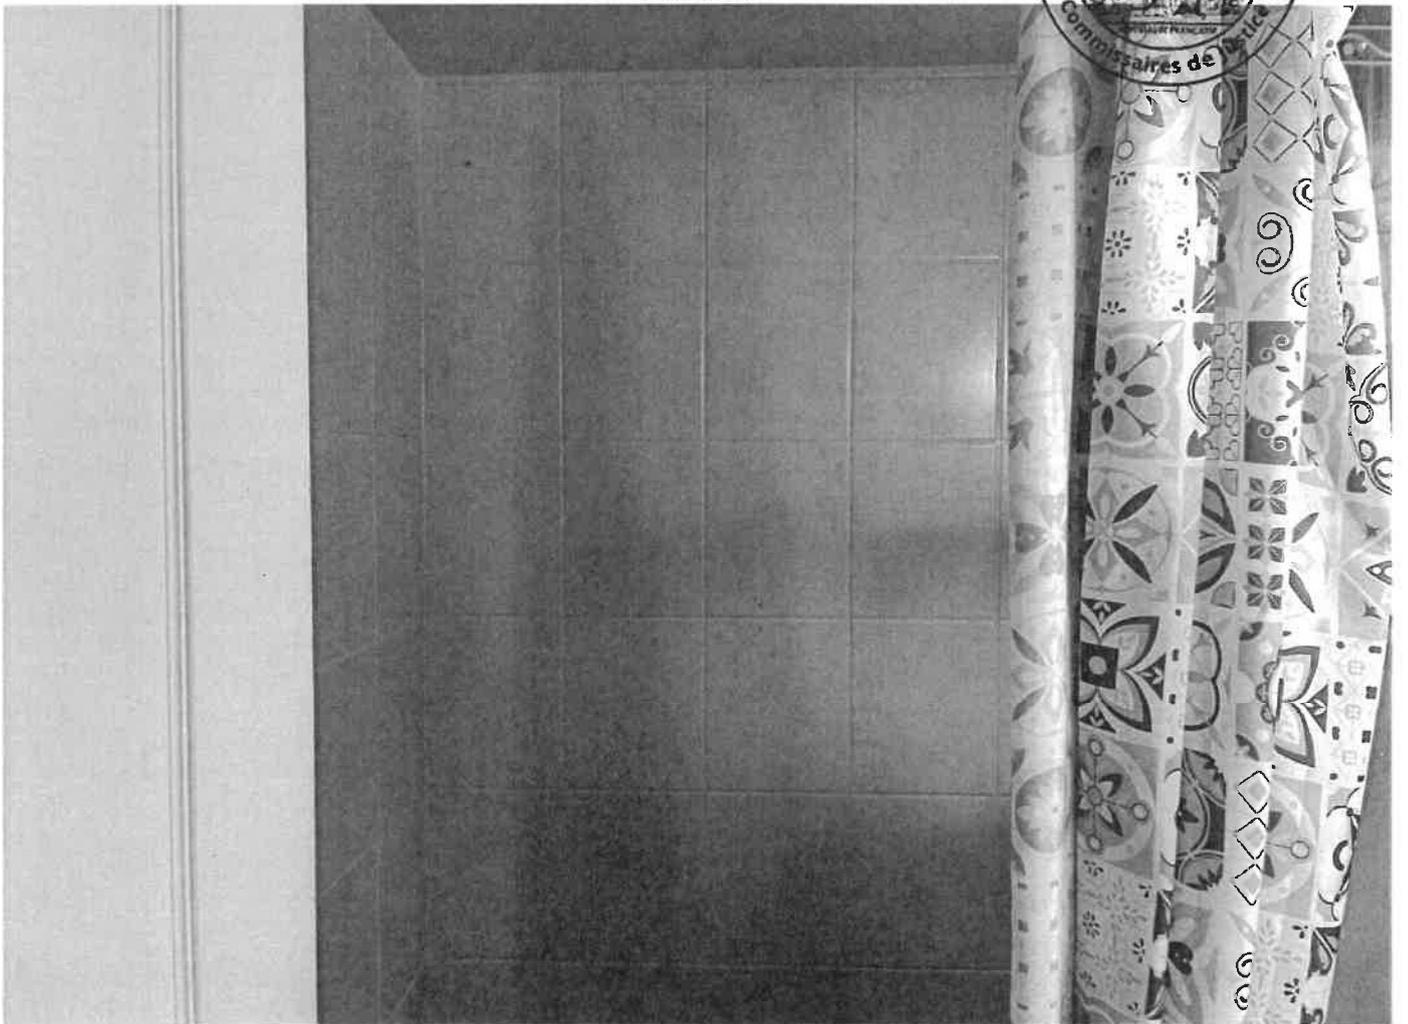
Photo 28

Au-dessus, présence d'une faïence murale peinte en gris, présentant visiblement d'anciens trous d'ancrage. **(Photo 28)**

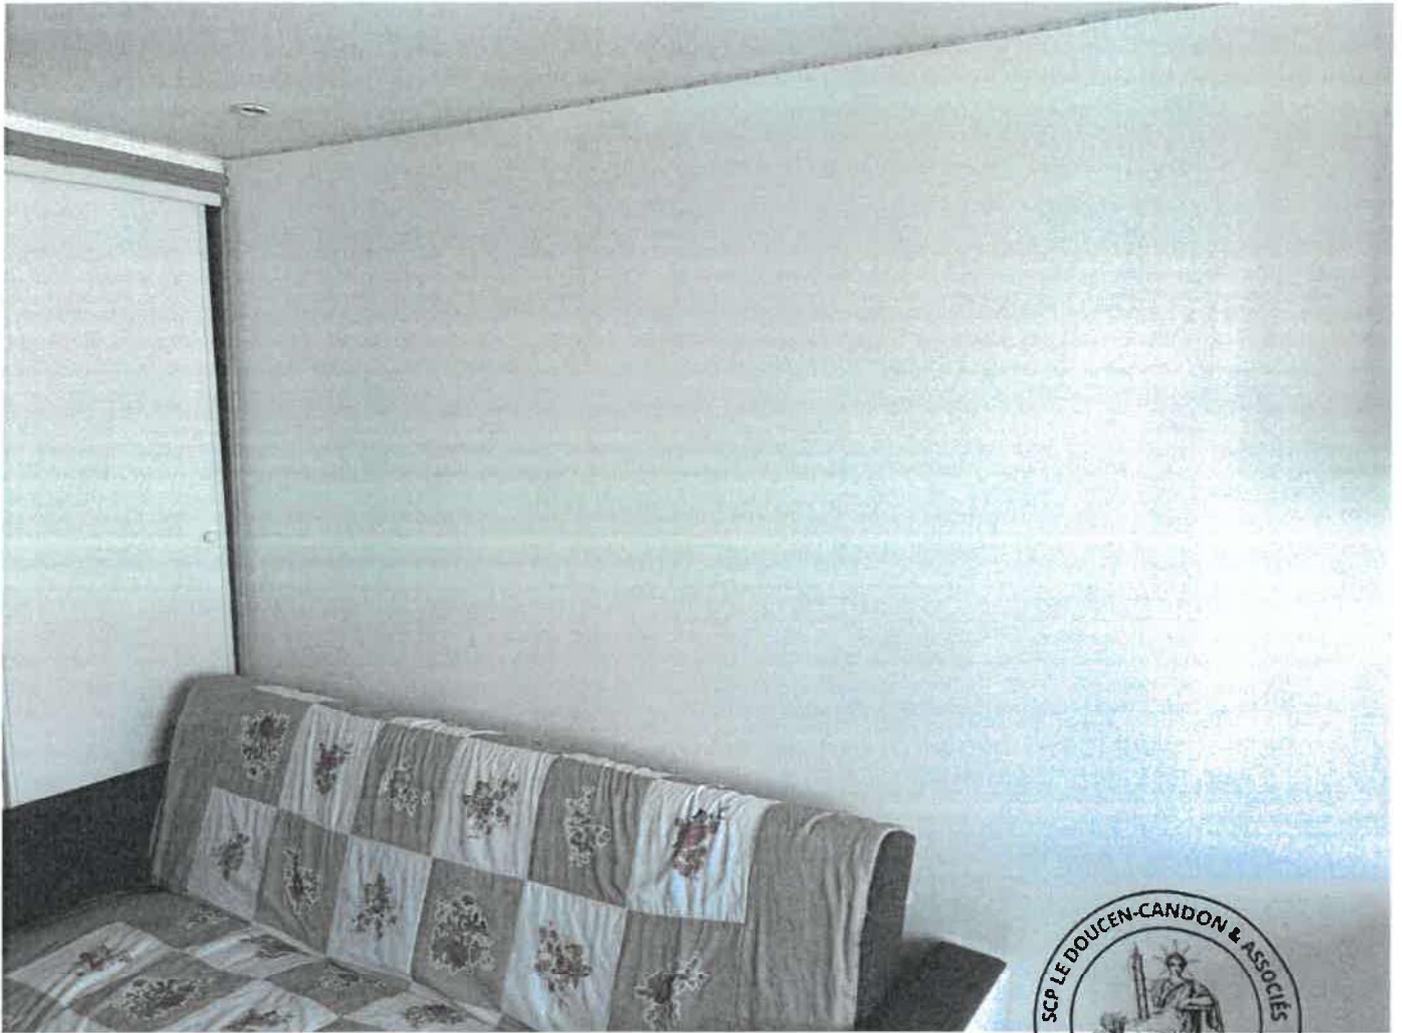
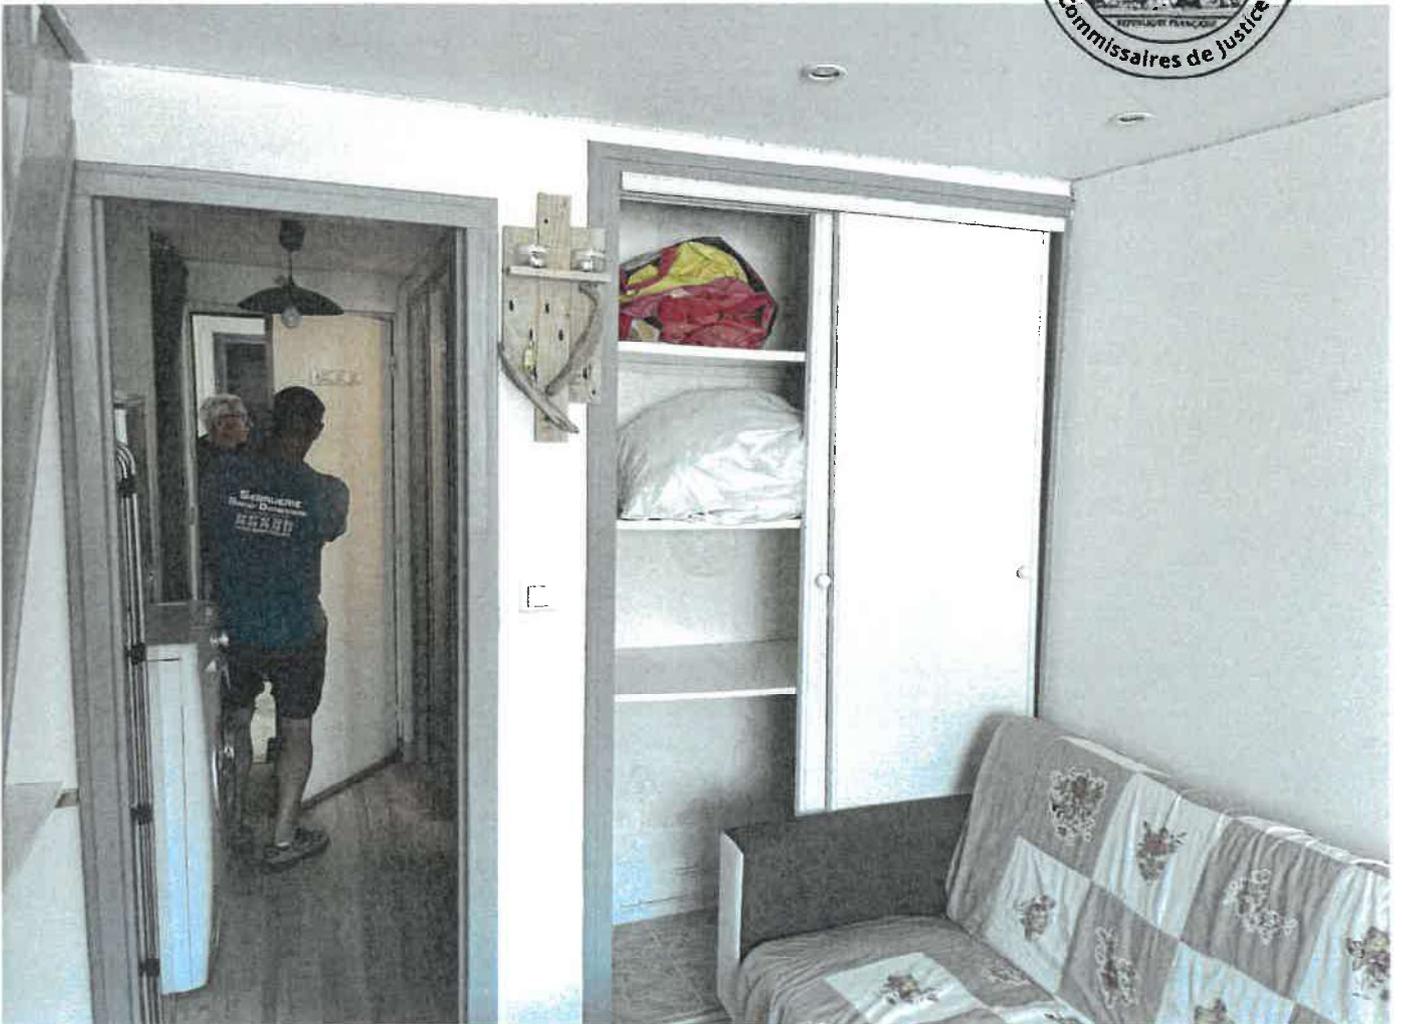
Les parties visibles des surfaces de murs sont peintes en blanc. La teinte est défraîchie par endroits. **(Photos 33 et 34)**

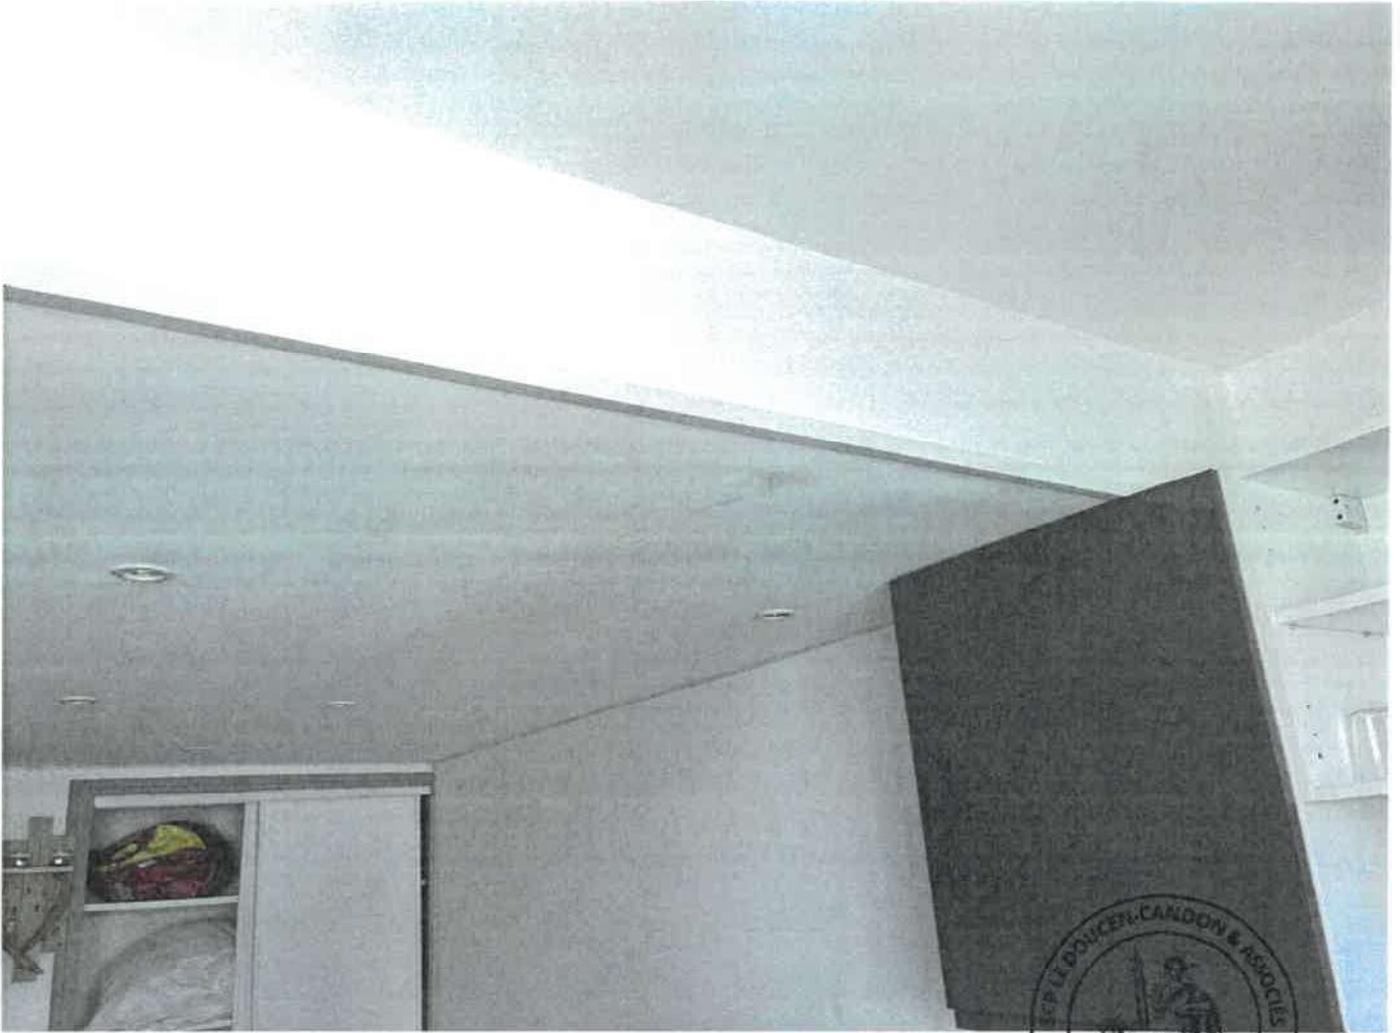
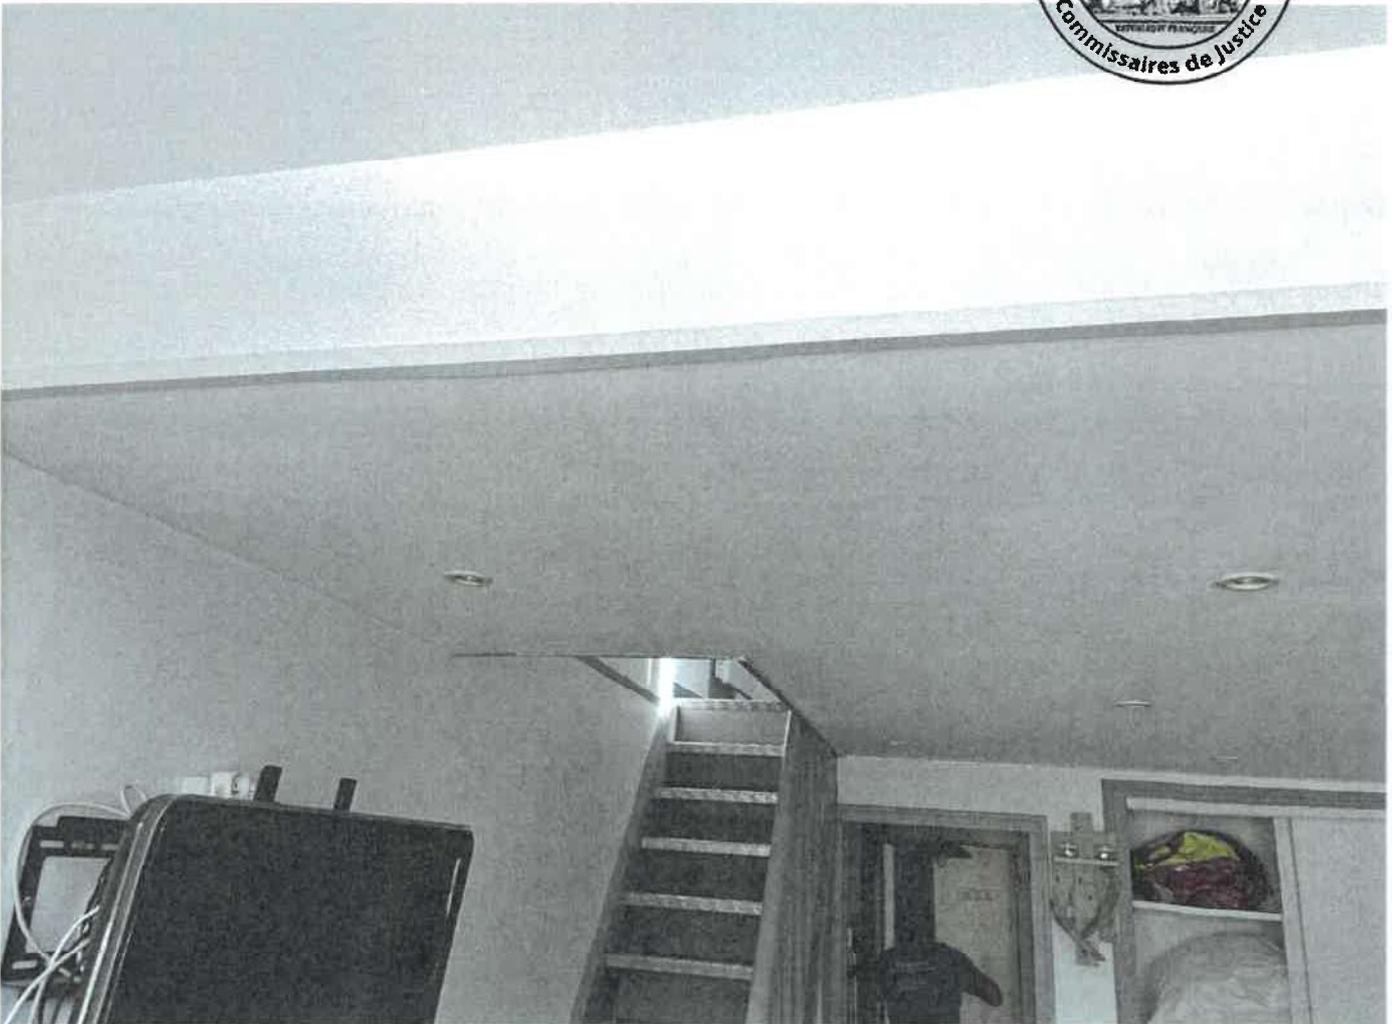
Le revêtement du plafond comprend un abaissement de hauteur à l'aplomb de l'extension présumée. La teinte est quelque peu défraîchie. (Photos 35 et 36)

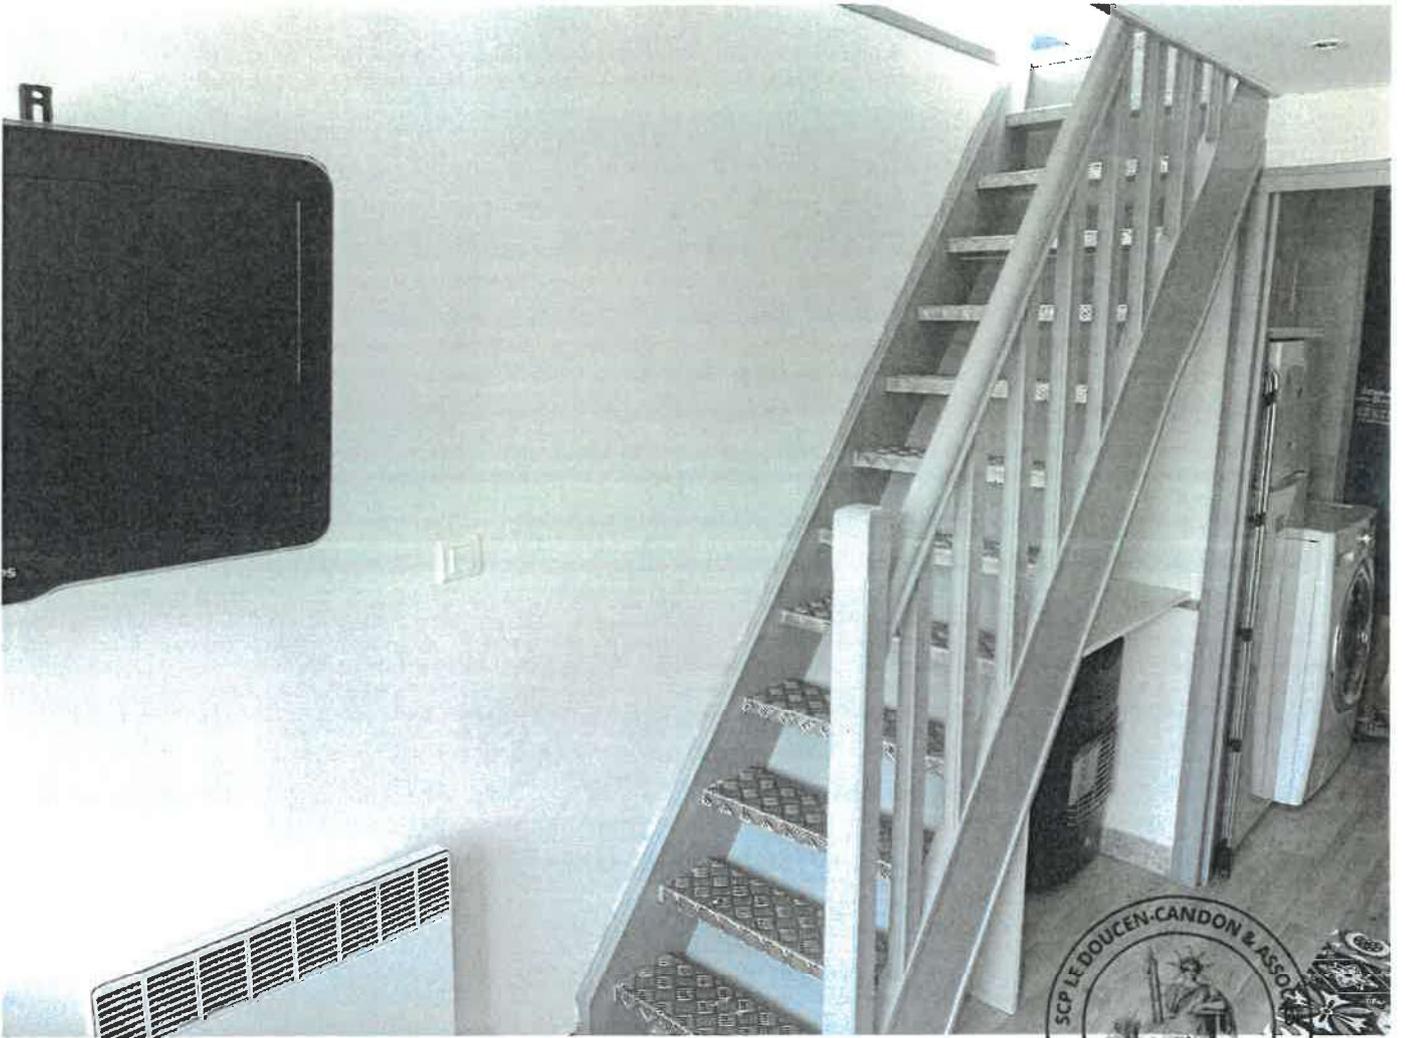
Photo 37

Au bout de la pièce, un escalier de meunier dessert la mezzanine. La teinte de mur est défraîchie en son aplomb. (Photo 37)
