ACTE
D'HUISSIER
DE
JUSTICE

PROCES-VERBAL DESCRIPTIF

Certifie m'être rendu ce jour, à l'adresse des biens objets de la présente procédure, propriété de M. [REDACTED], sis RUE DES CHANDELLES - RESIDENCE LA DESIRADE, à 34300 AGDE ; afin de procéder à leur description en vue de leur vente.

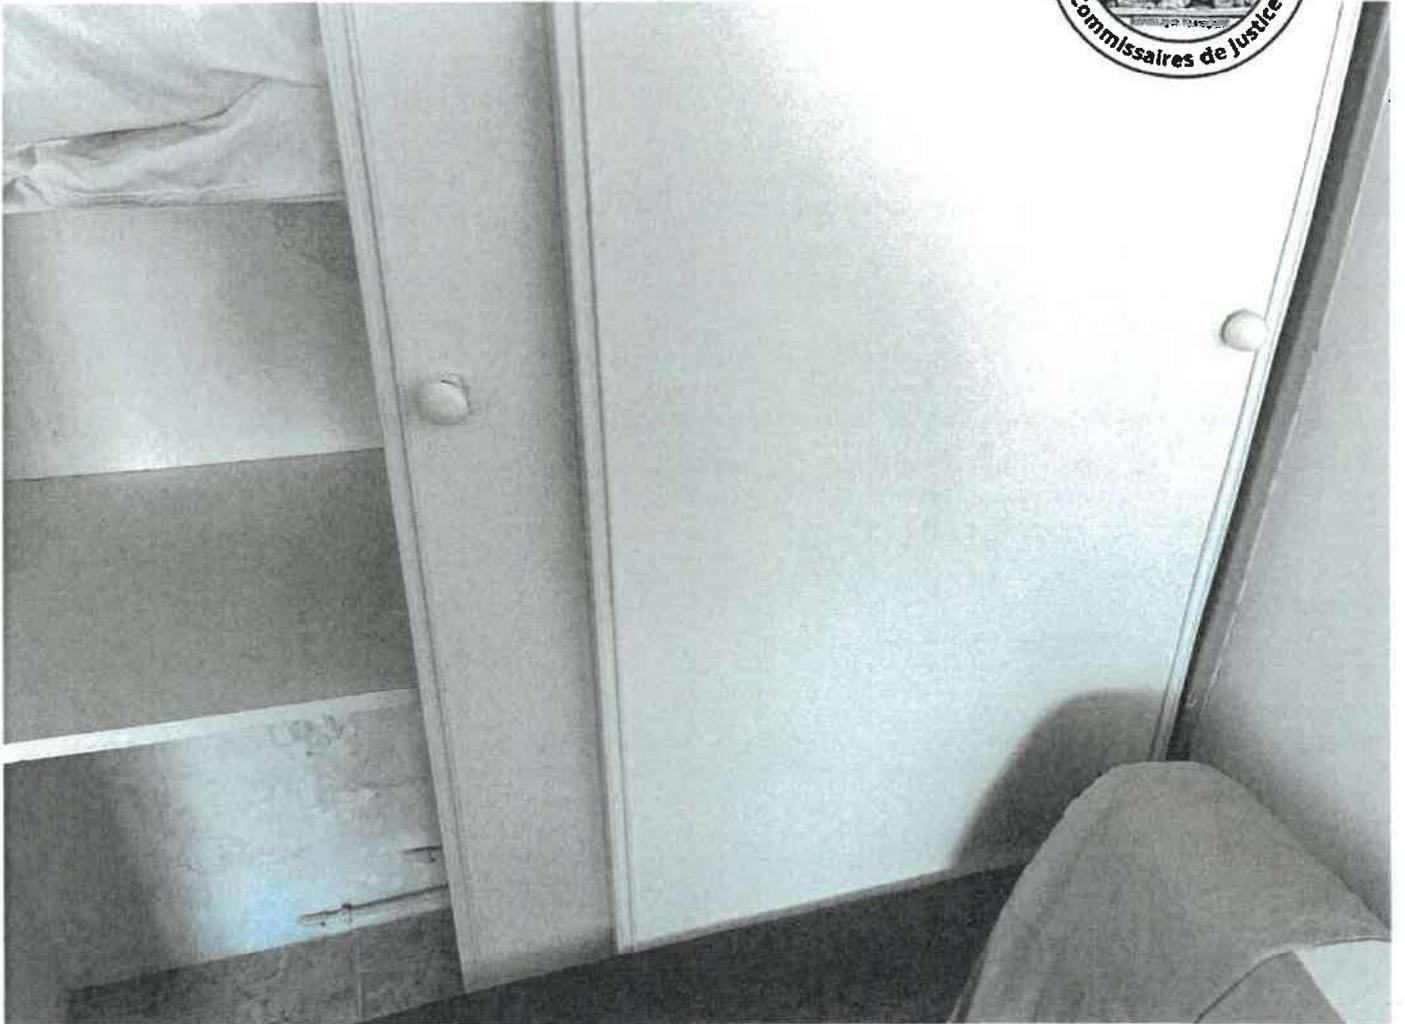
Photo 38

Au niveau de la cloison séparative avec la salle d'eau, présence d'un placard fermé par deux vantaux branlants, coulissant en force, et dont l'un des boutons est endommagé. (Photo 38)

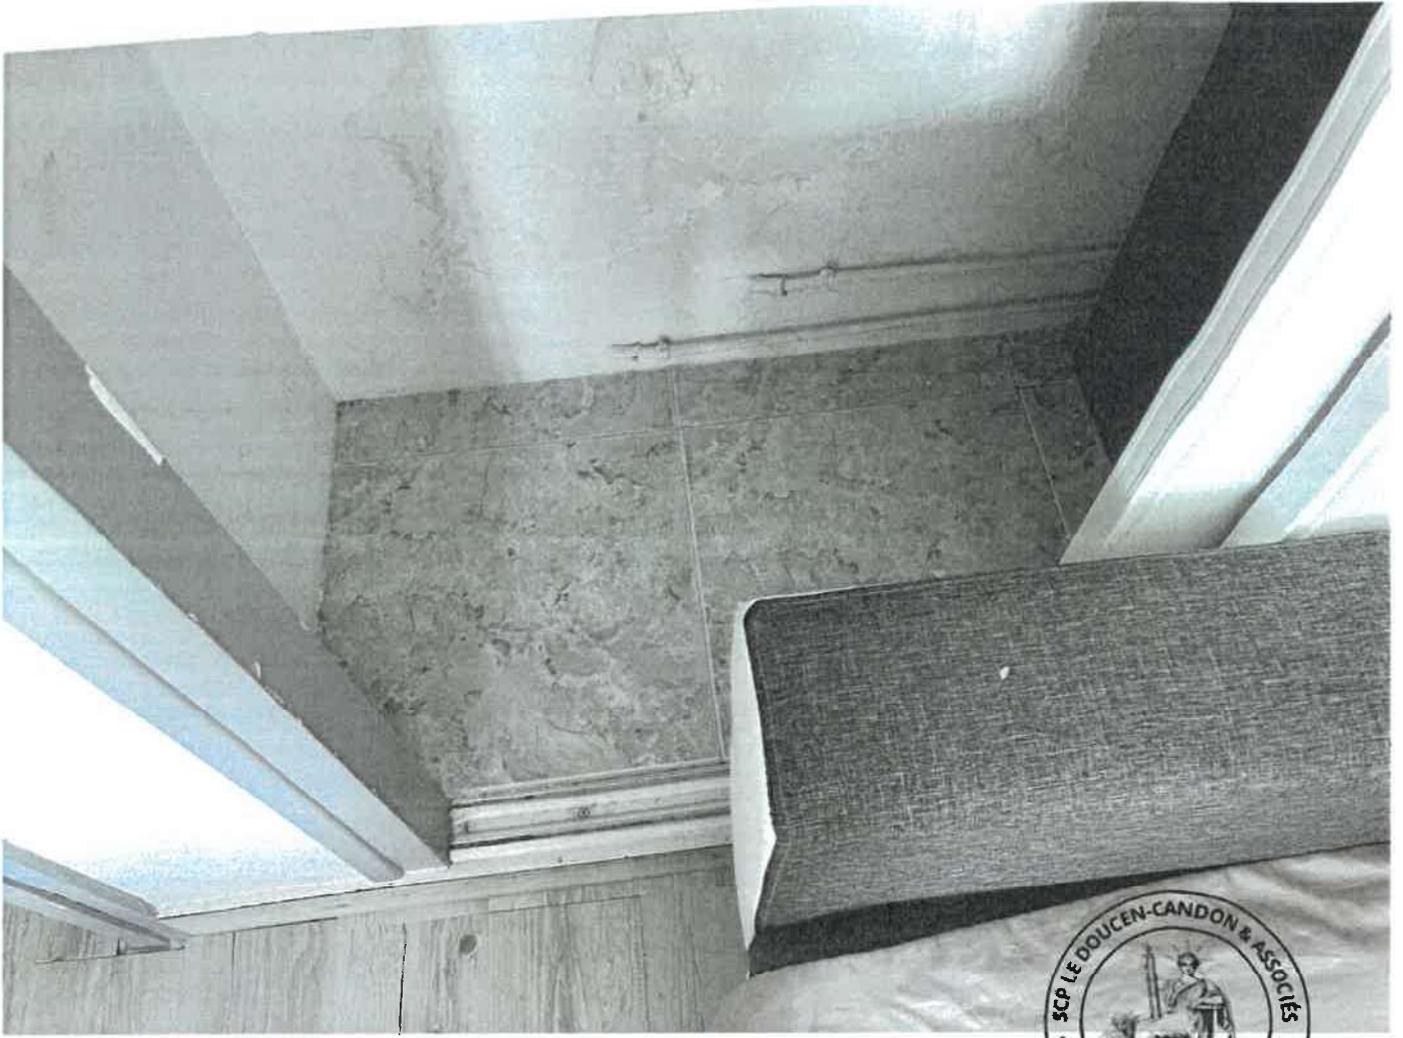
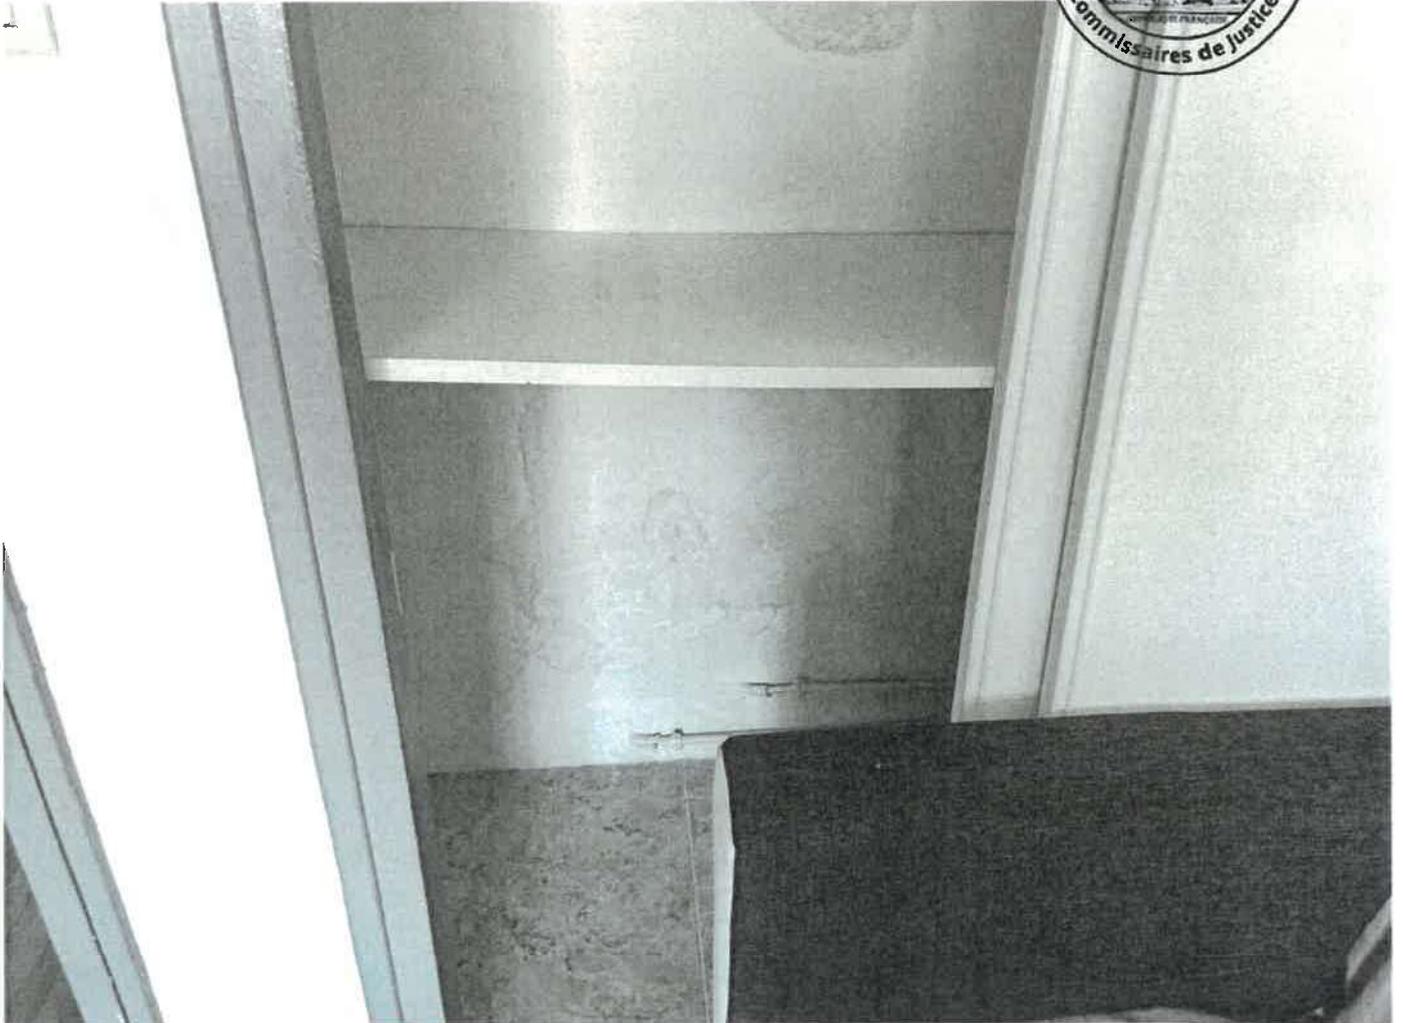
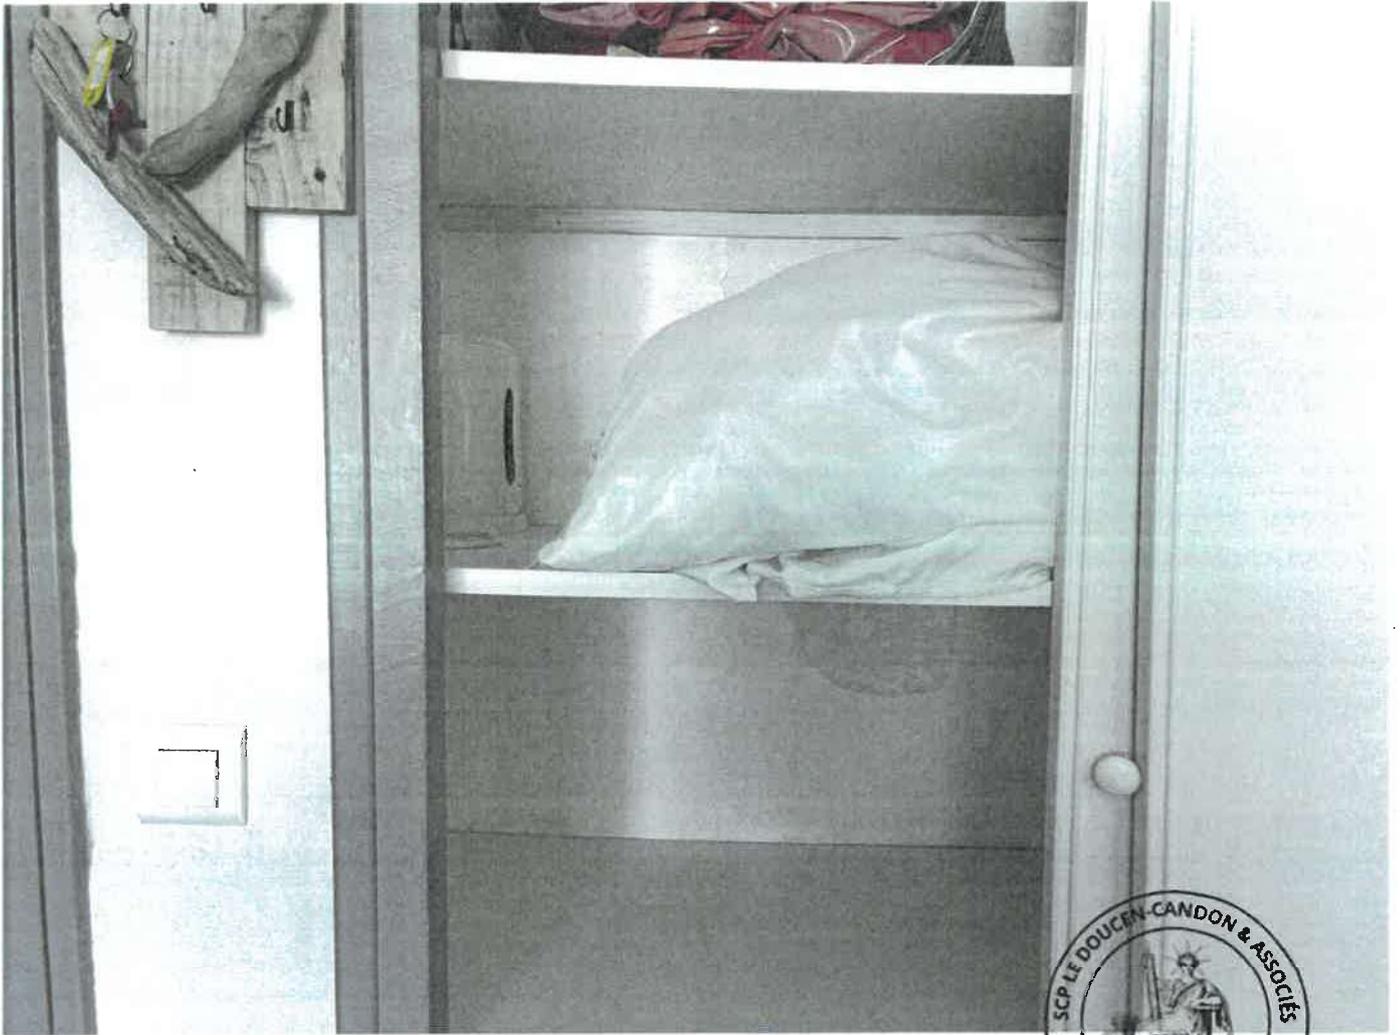
Dans le placard, la surface du sol est carrelée. Les surfaces de murs sont affectées d'auréoles et de traces de ré-enduit. (Photos 39 à 41)

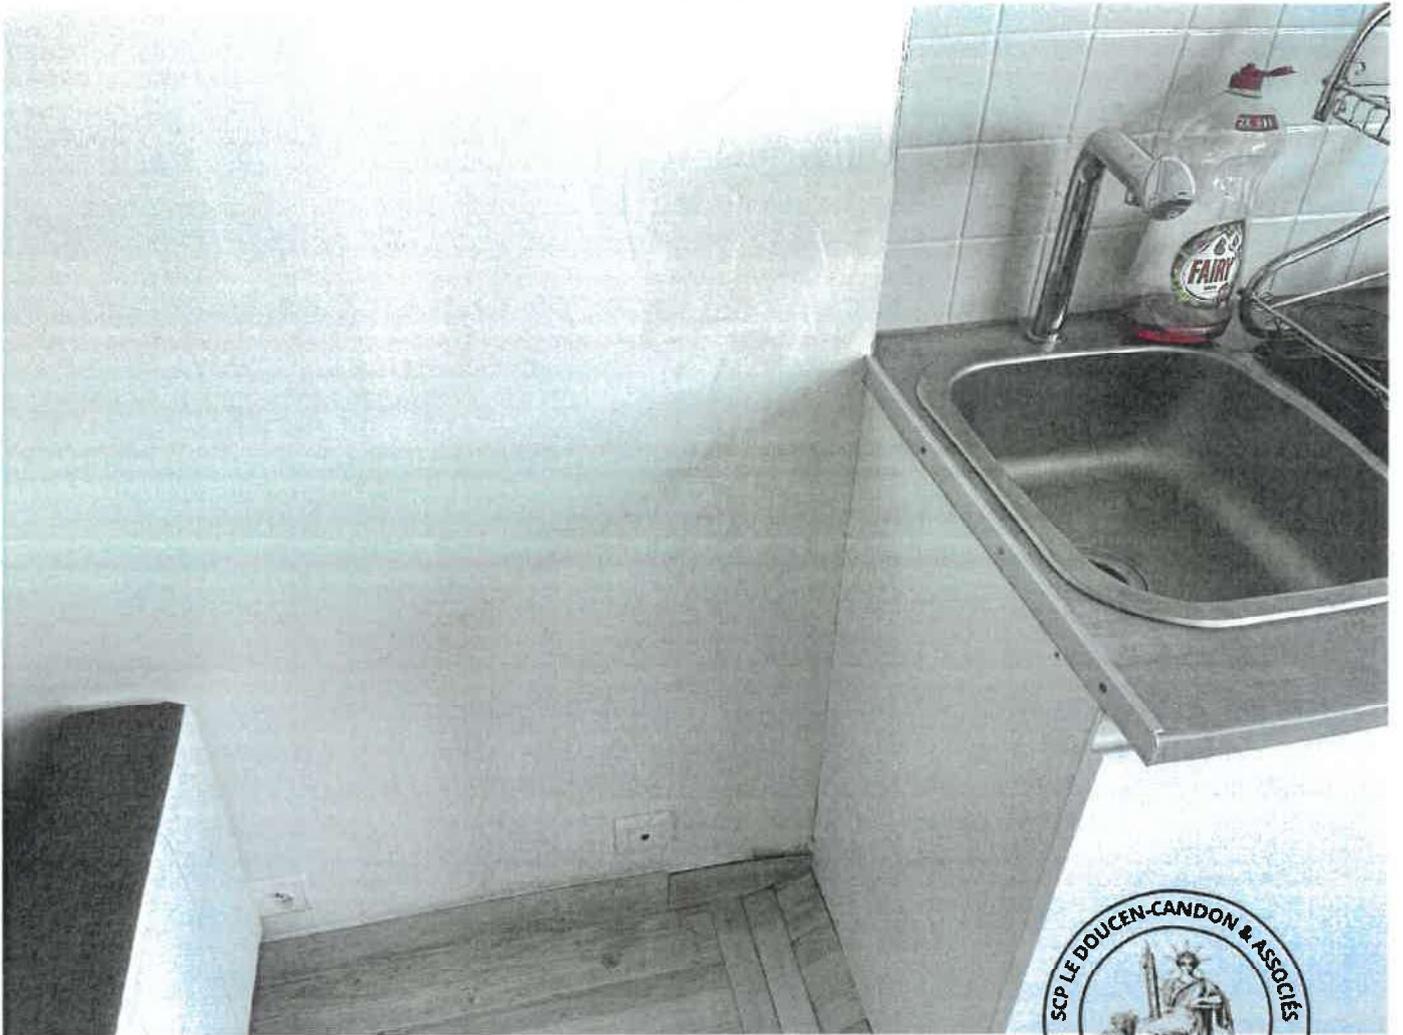
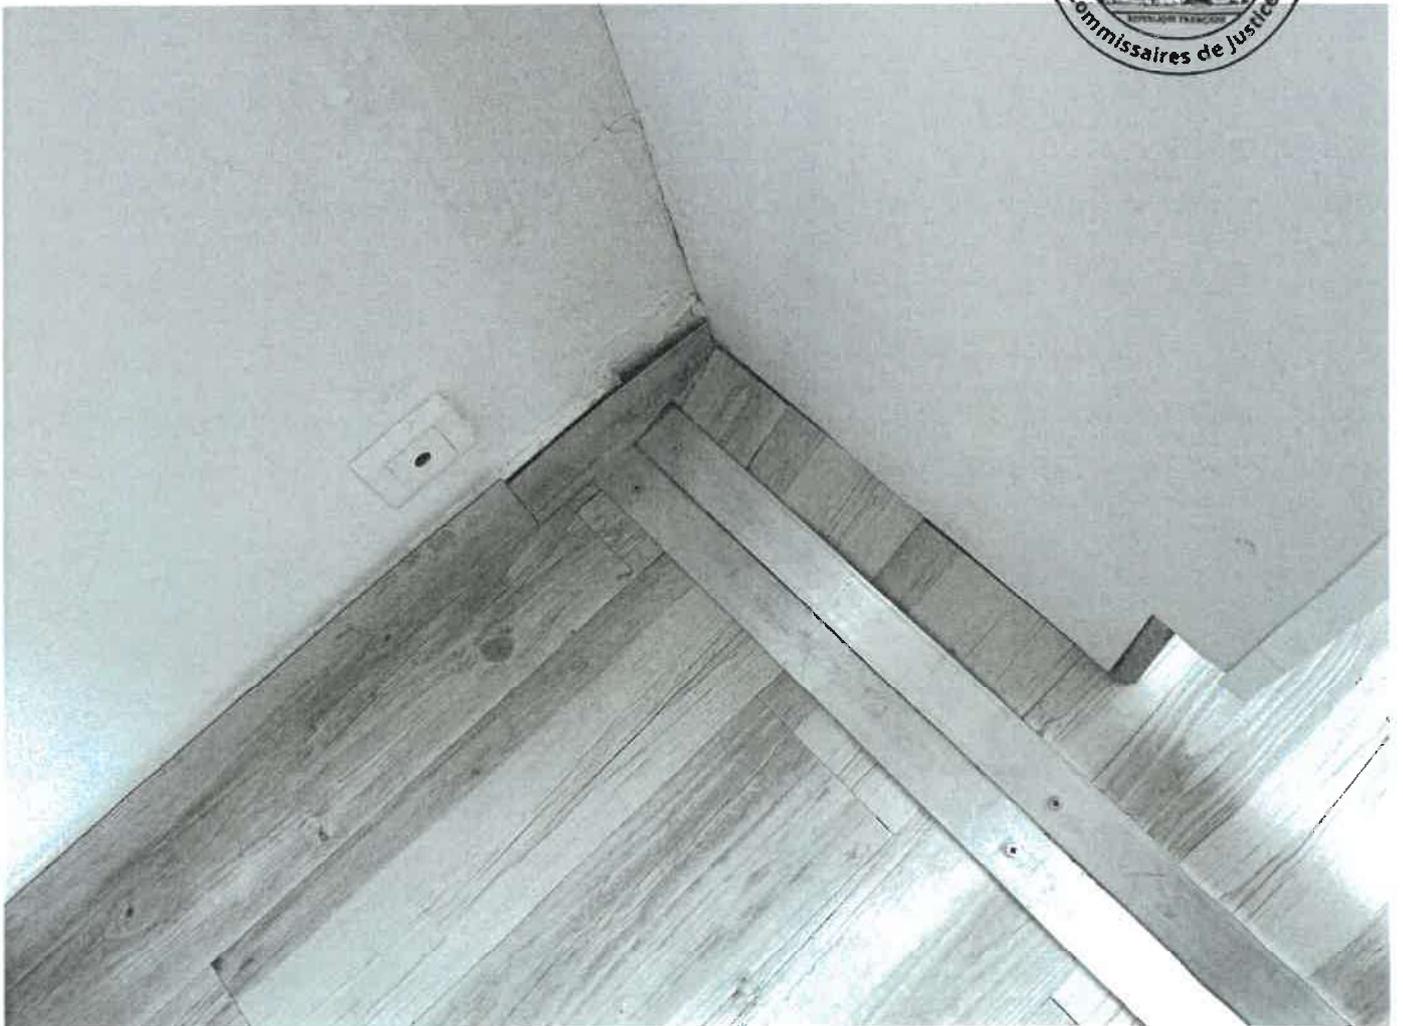
Au niveau du décalage de niveau présent en sol, les murs présentent des traces de ré-enduit. Une plinthe rapportée est décollée. (Photos 45 et 46)

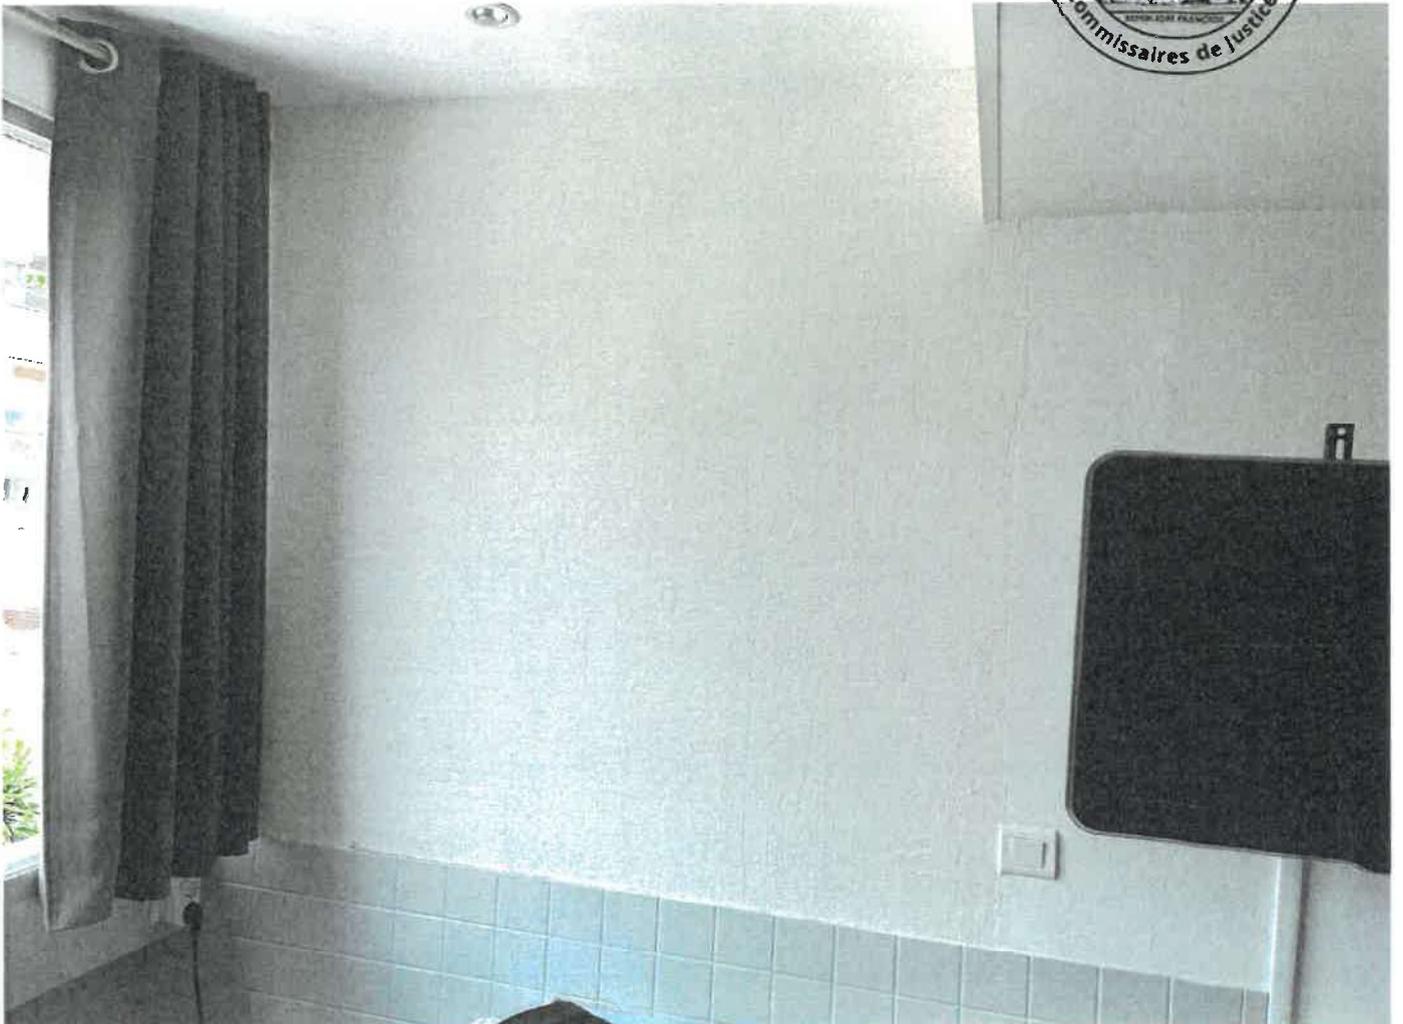
Photo 50

Au-dessus de la faïence, sur le côté opposé au coin cuisine, la surface du mur est couverte de traces d'enduit non homogènes. (Photo 50)

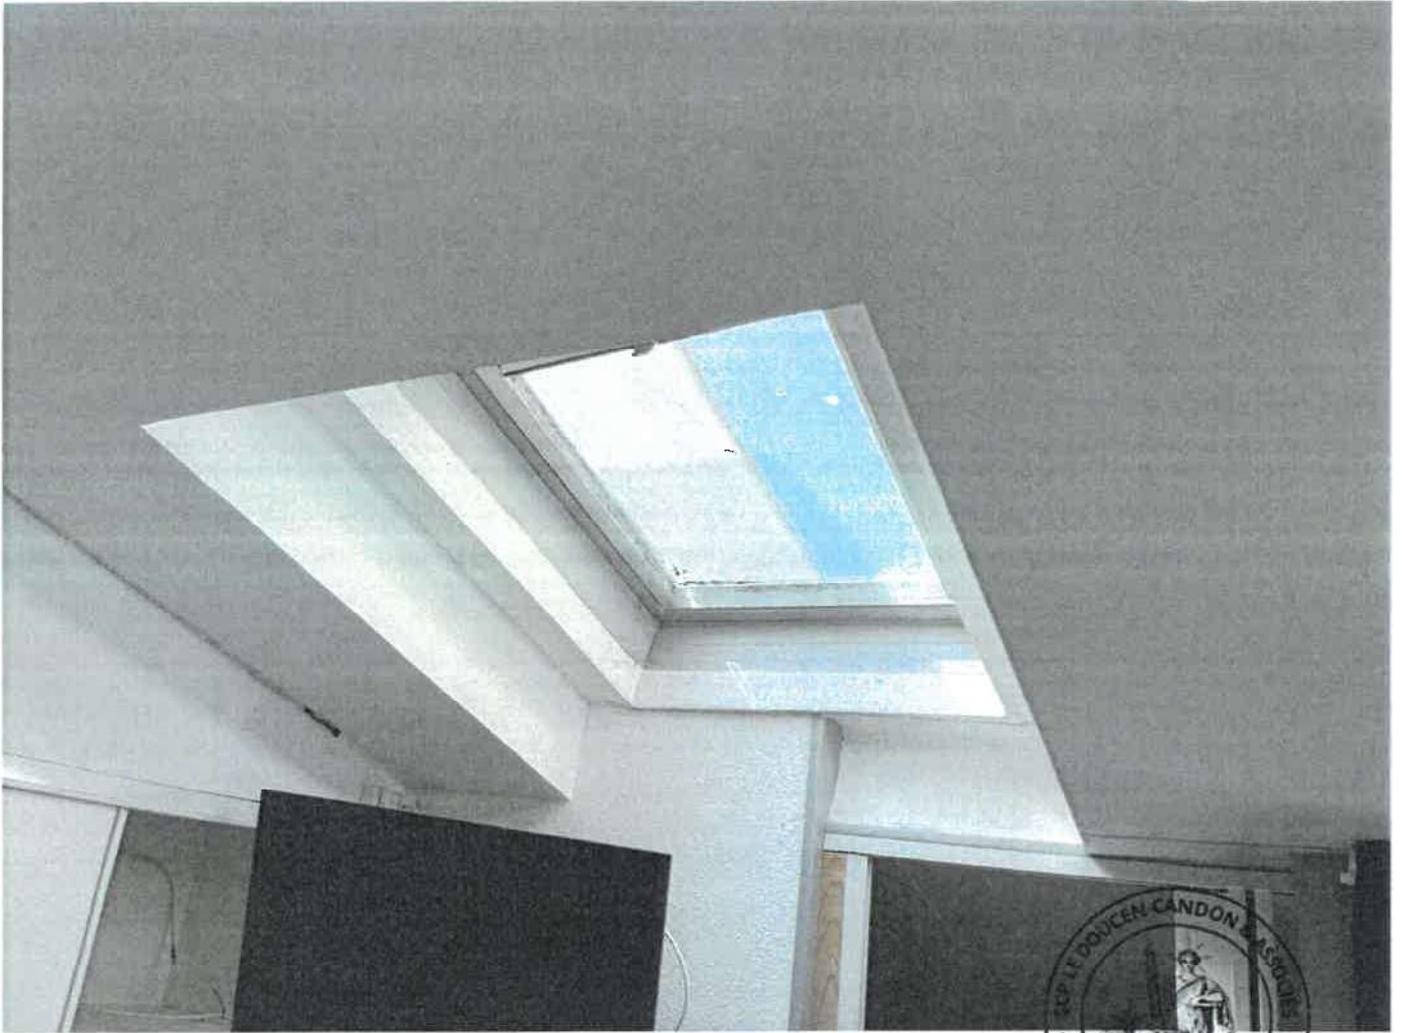
Photo 63

Le revêtement du plafond sous rampant est en état d'usage, la teinte est quelque peu défraîchie au droit du Velux. (Photos 62 et 63)

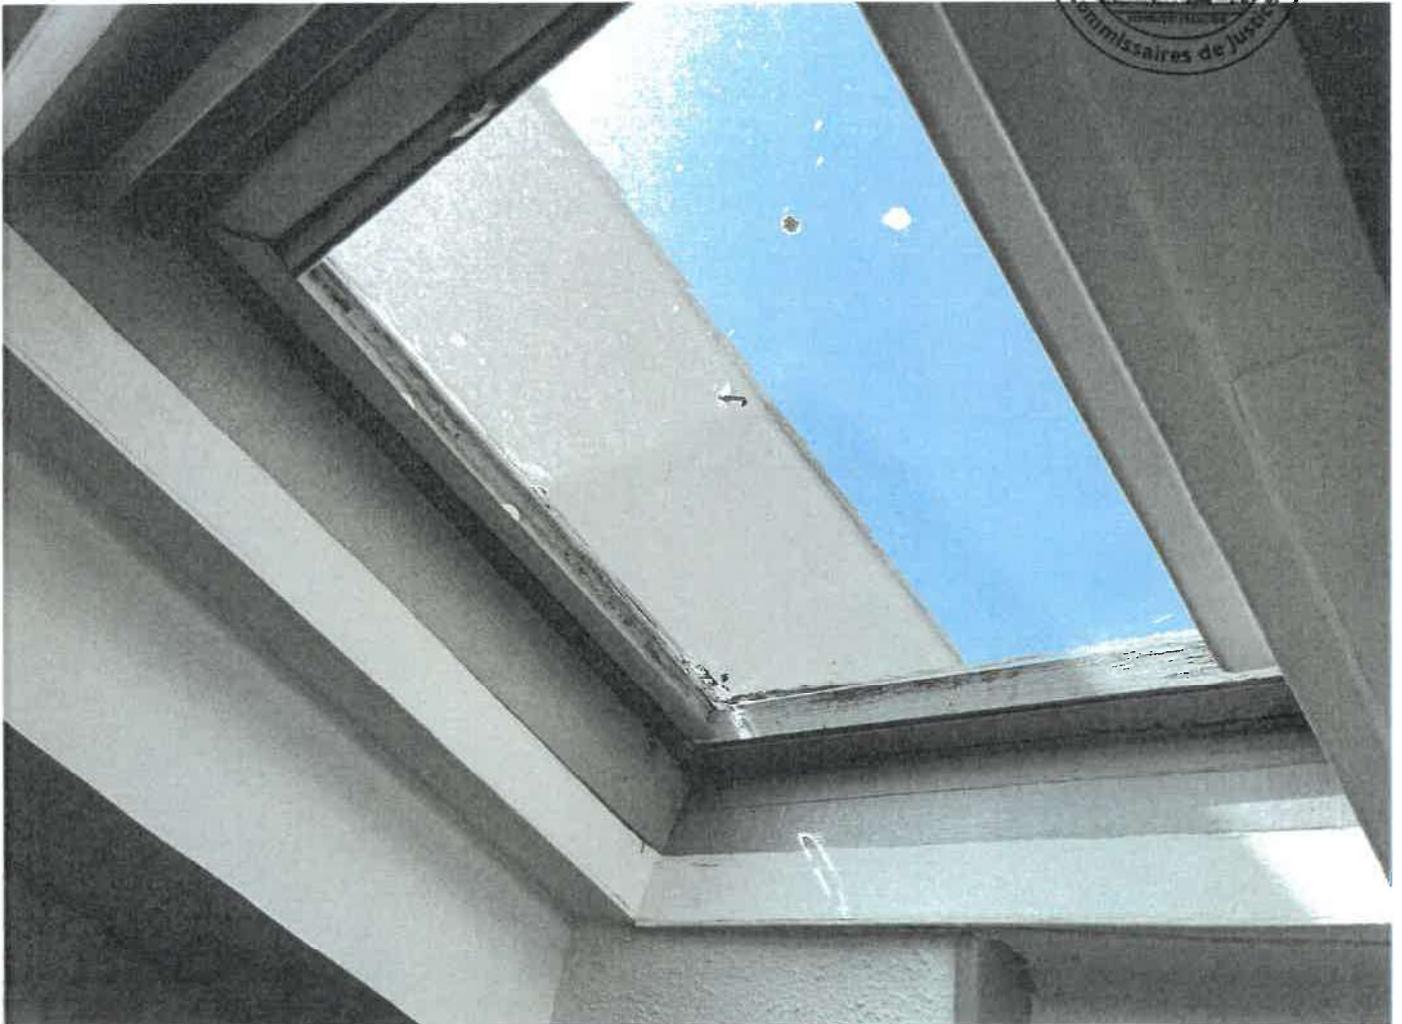
Photo 64

La fenêtre de toit est affectée de stigmates de vétusté ; la boiserie est affectée de moisissures. (Photo 64)

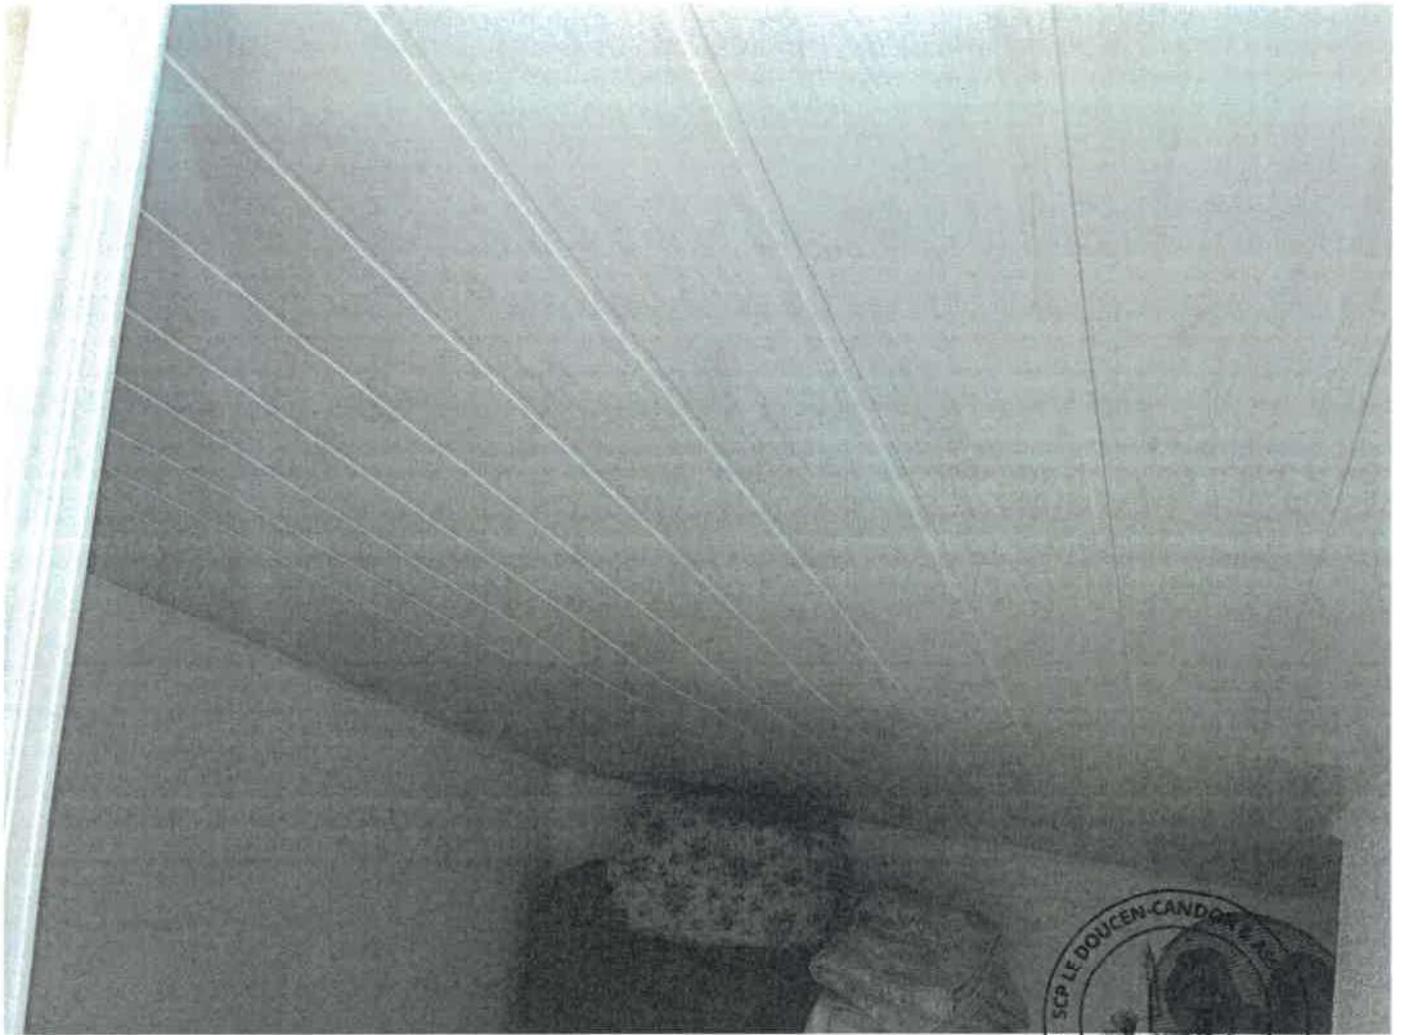
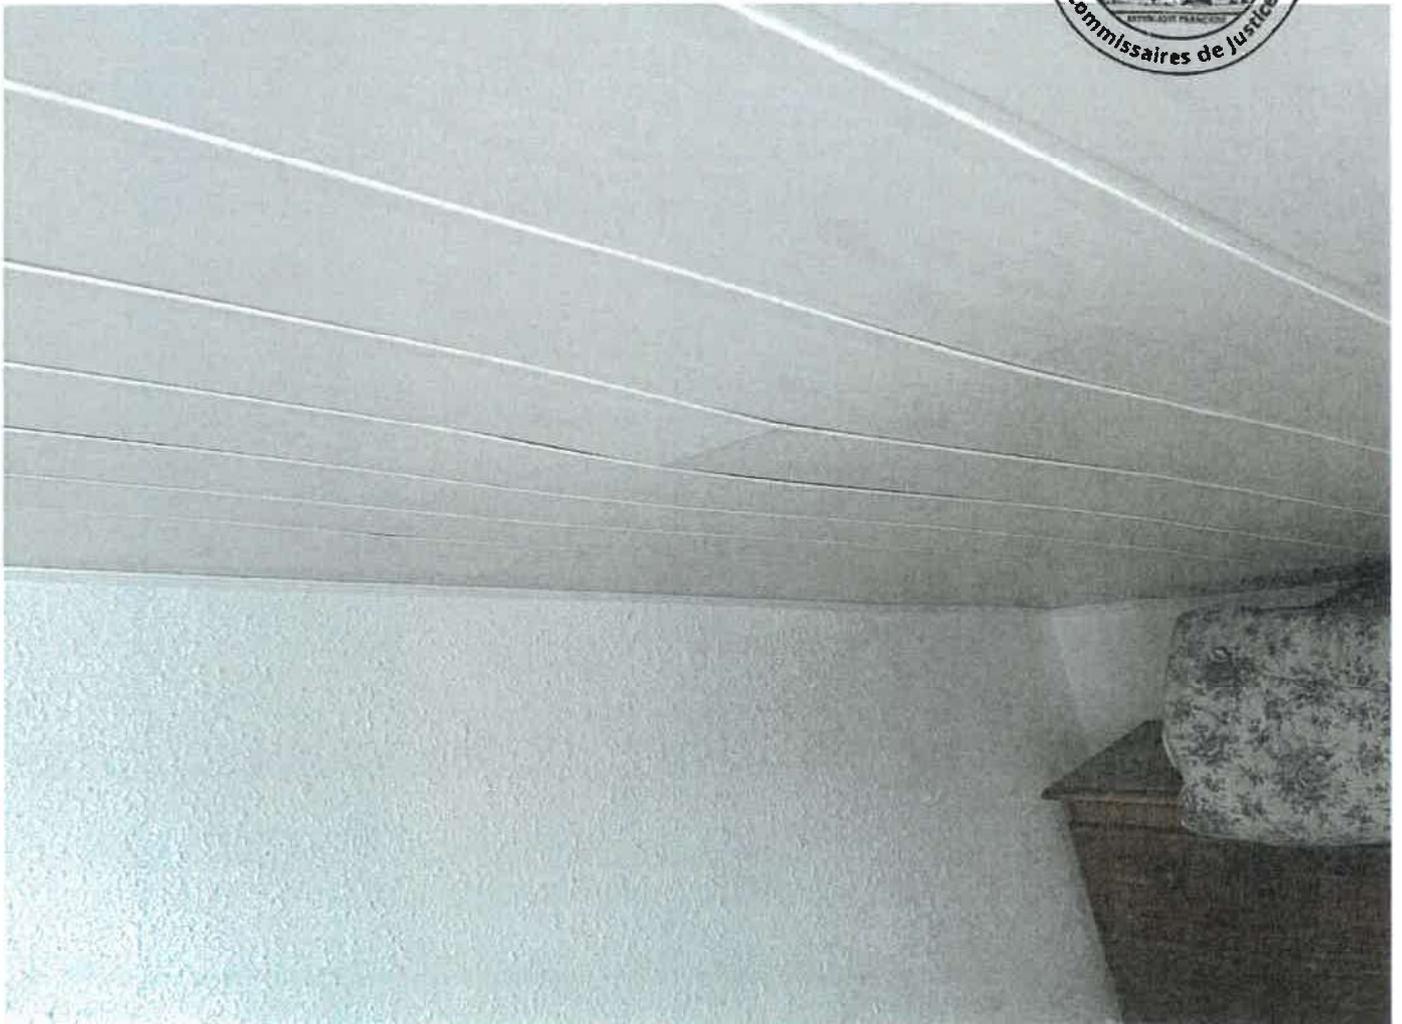
Le sous rampant est couvert de lamelles PVC. Au milieu de la pièce, des lames sont disjointes. (Photos 71 et 72)
