### PROCES VERBAL de DESCRIPTION des LIEUX

Dressé le VINGT TROIS AVRIL  
DEUX MILLE VINGT CINQ

Sur la commune de **BÉZIERS (34500)** – 54 rue Canterelles,

Un **IMMEUBLE à usage d'habitation** élevée de trois étages sur rez-de-chaussée.

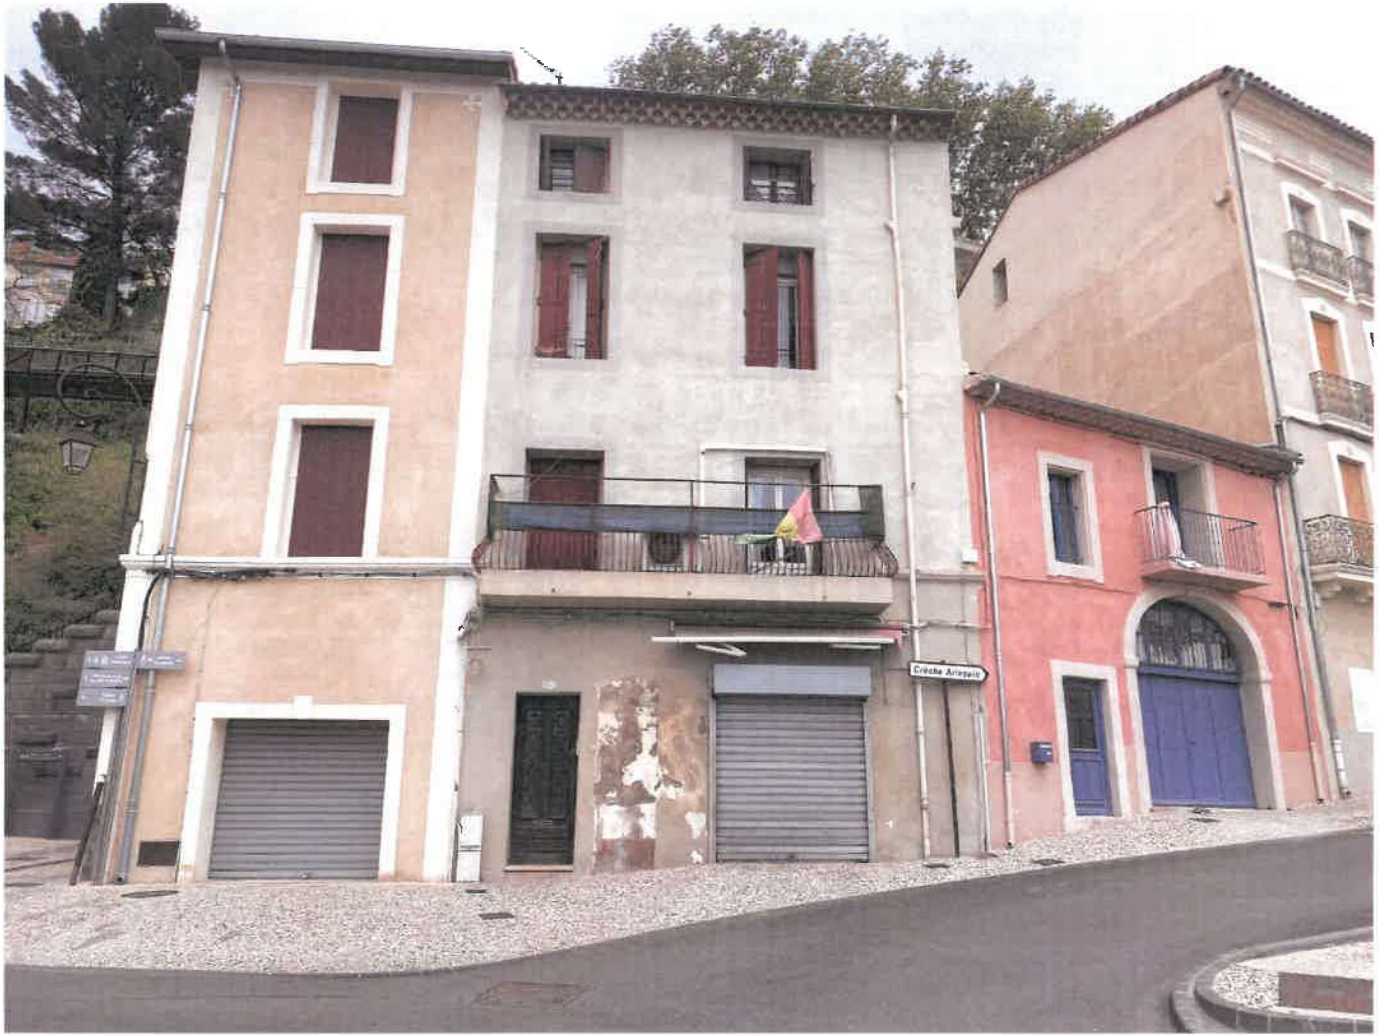
La façade avant est recouverte d'un enduit ciment. Au rez-de-chaussée, l'enduit à droite de la porte de l'immeuble est en mauvais état, décrépi.

Le commerce est protégé par un volet roulant ancien.

Le 1<sup>er</sup> étage est aménagé avec un balcon protégé par une rambarde métallique.

Les ouvertures sont protégées par des volets pliants bois anciens, en mauvais état d'entretien

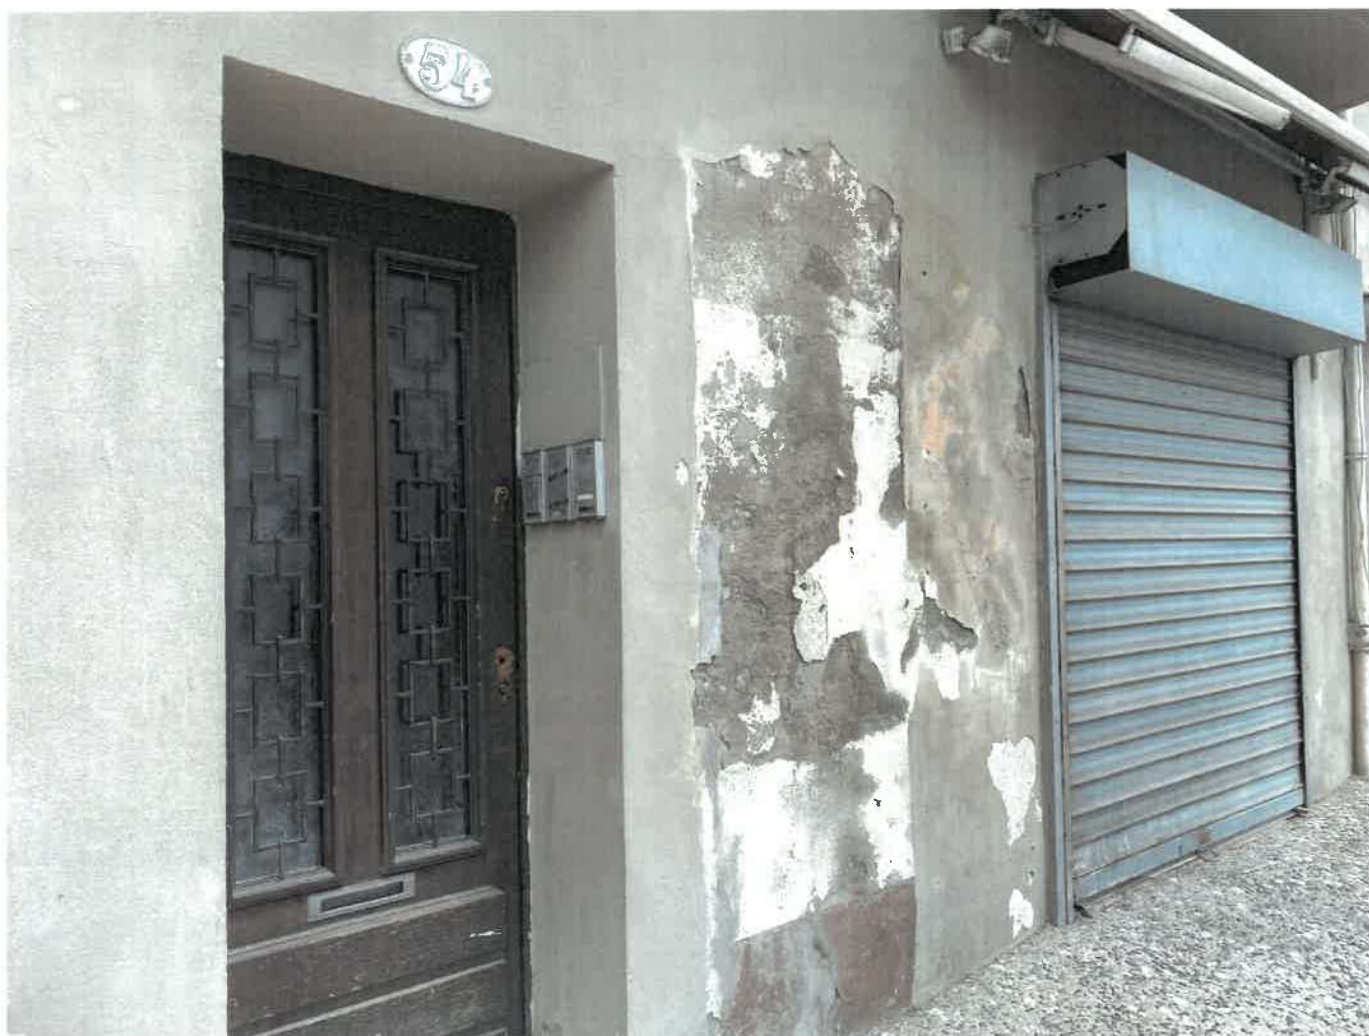
L'accès à l'immeuble se fait par une porte en bois en mauvais état.

Les interphones sont hors d'usage.

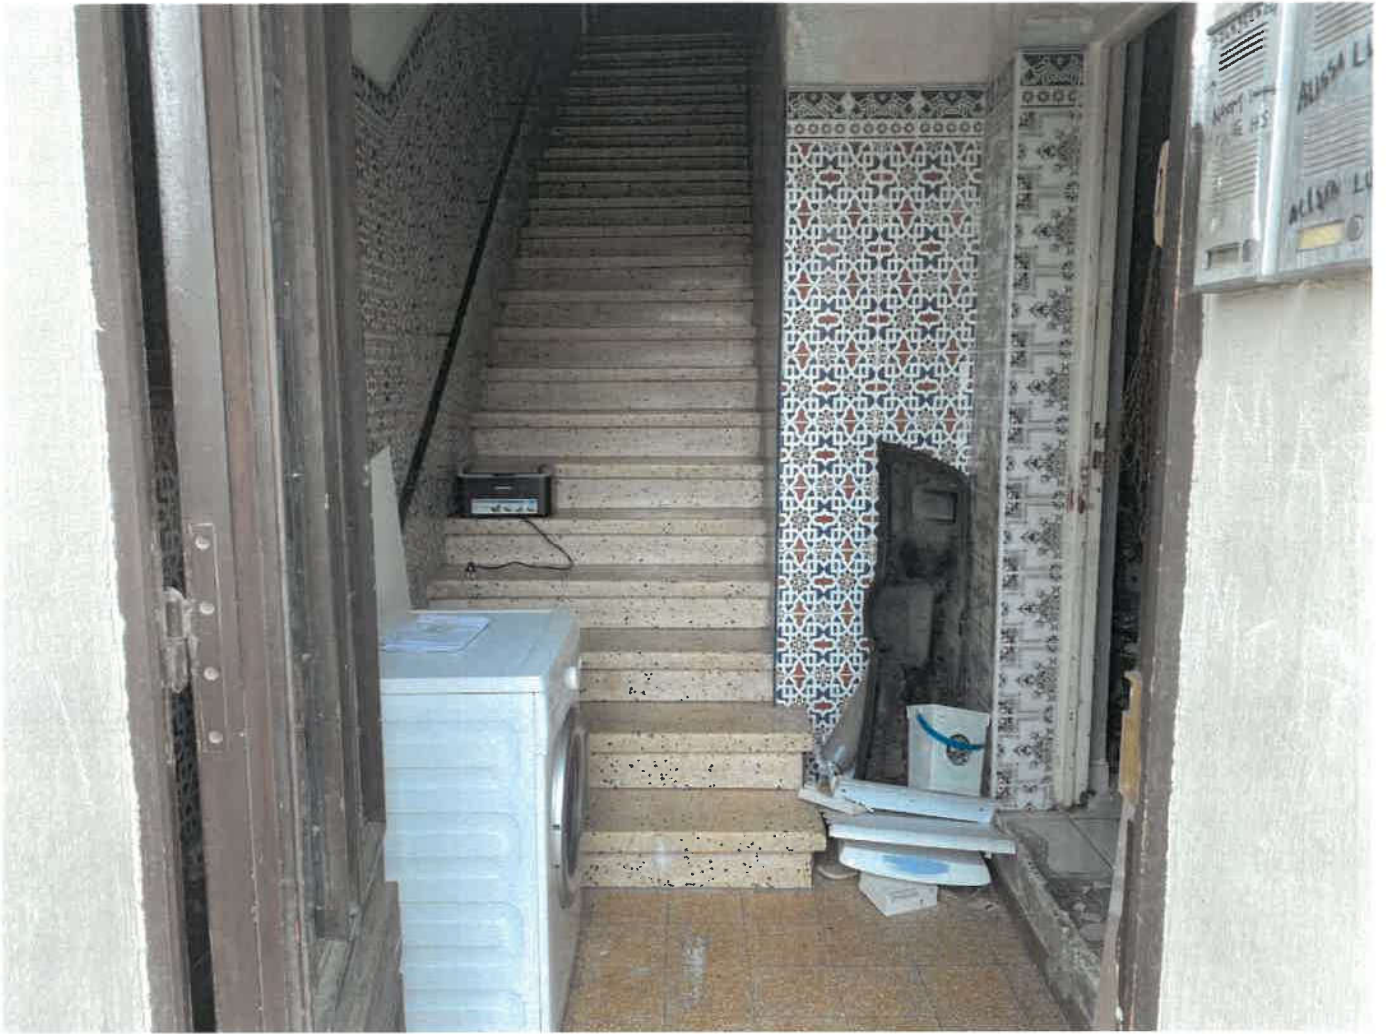
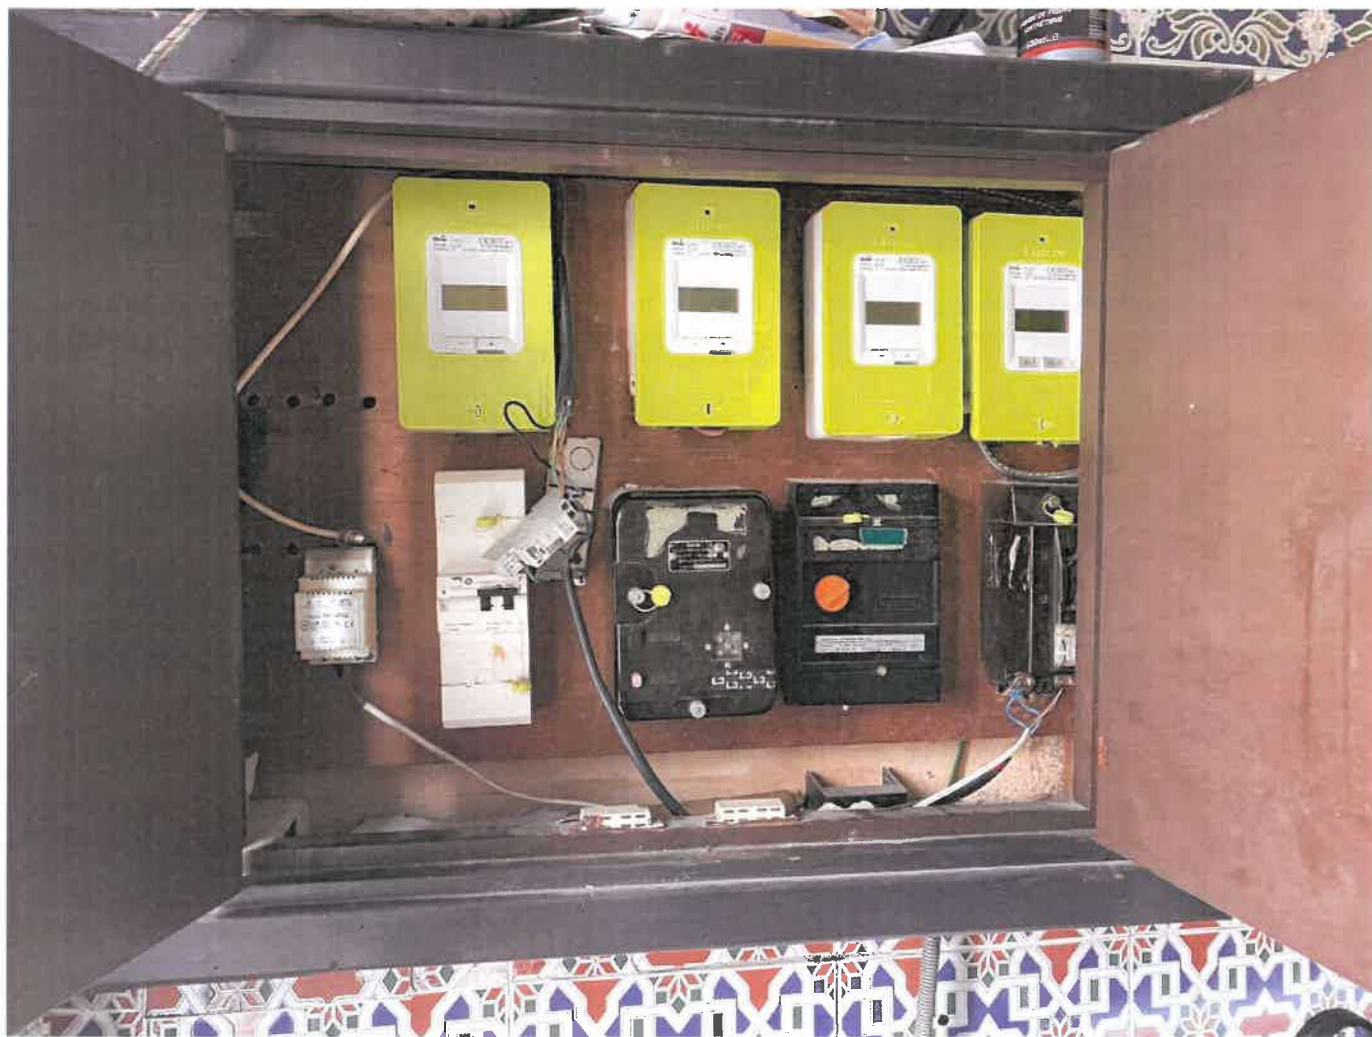
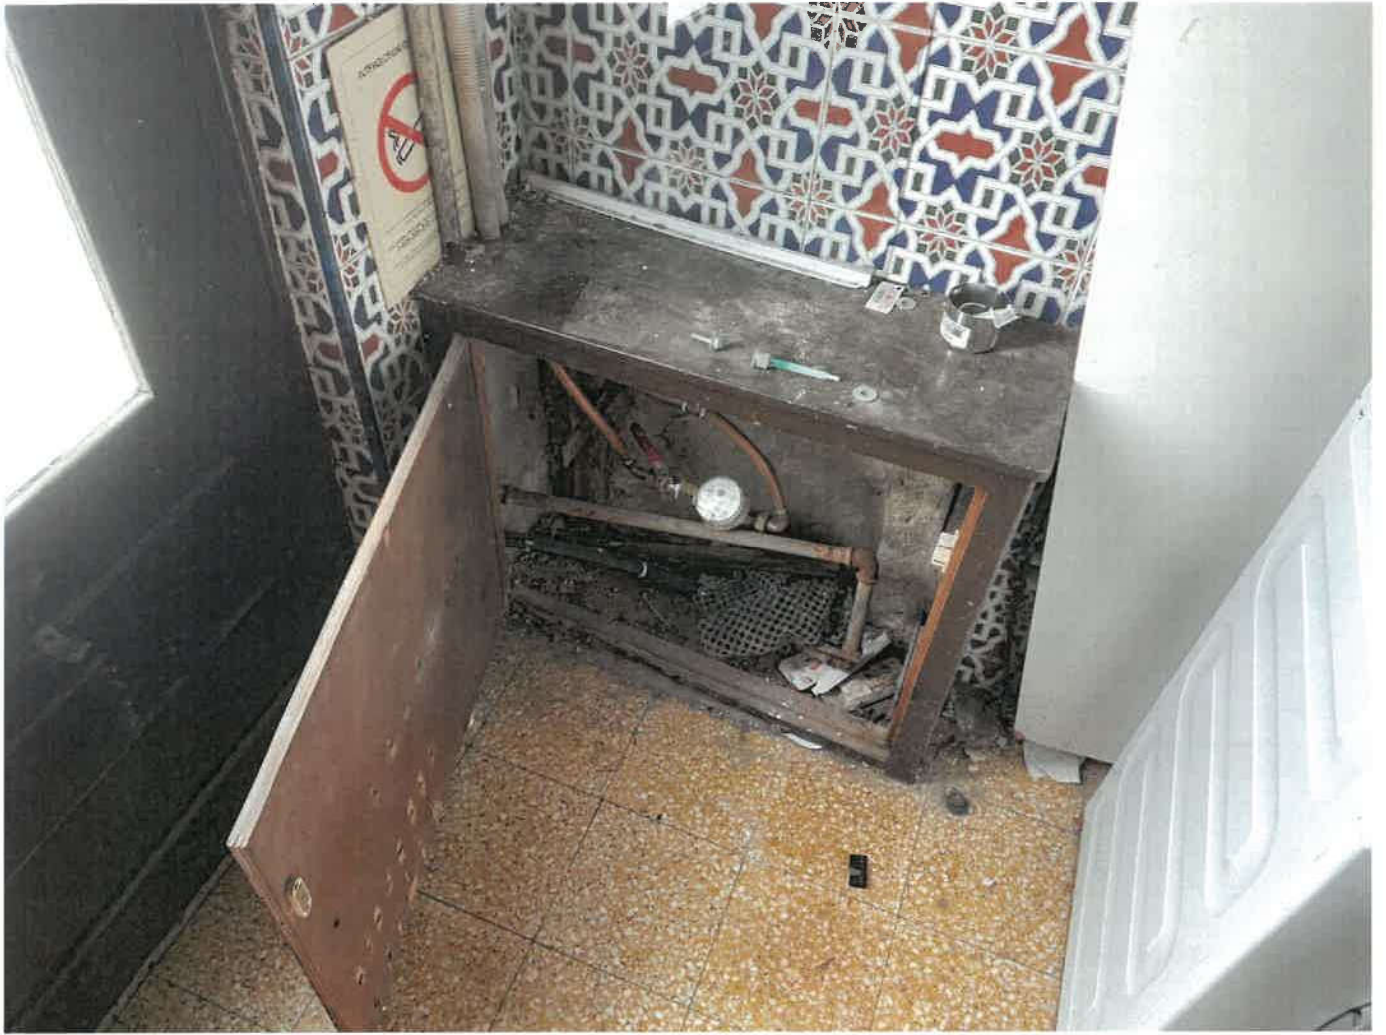
## REZ-DE-CHAUSSEE

La porte d'entrée donne sur hall d'entrée avec un escalier en face permettant d'accéder aux étages, et sur la droite une porte de communication sur le local commercial.

Les murs de la cage d'escalier sont recouverts jusqu'à mi-hauteur de faïences, en état d'usage.

Présence dans le hall de 4 compteurs électriques LINKY et de disjoncteurs anciens, dans un coffre bois anciens. Je constate que des raccordements ont été effectués, « bricolés ». L'installation est à vérifier dans son intégralité.

Présence également d'un raccordement eau.

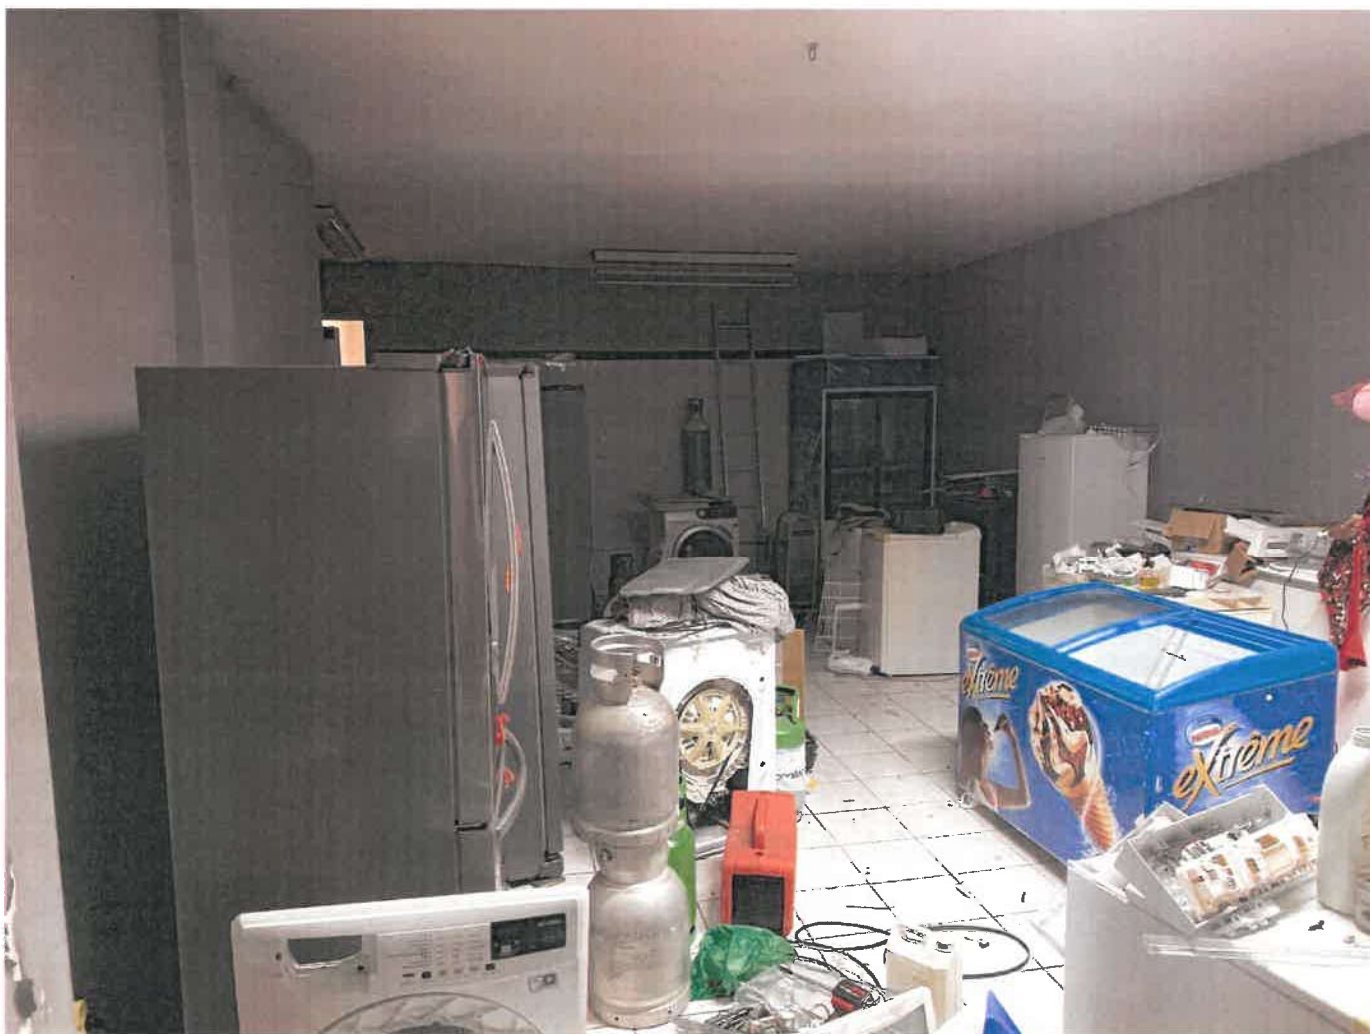
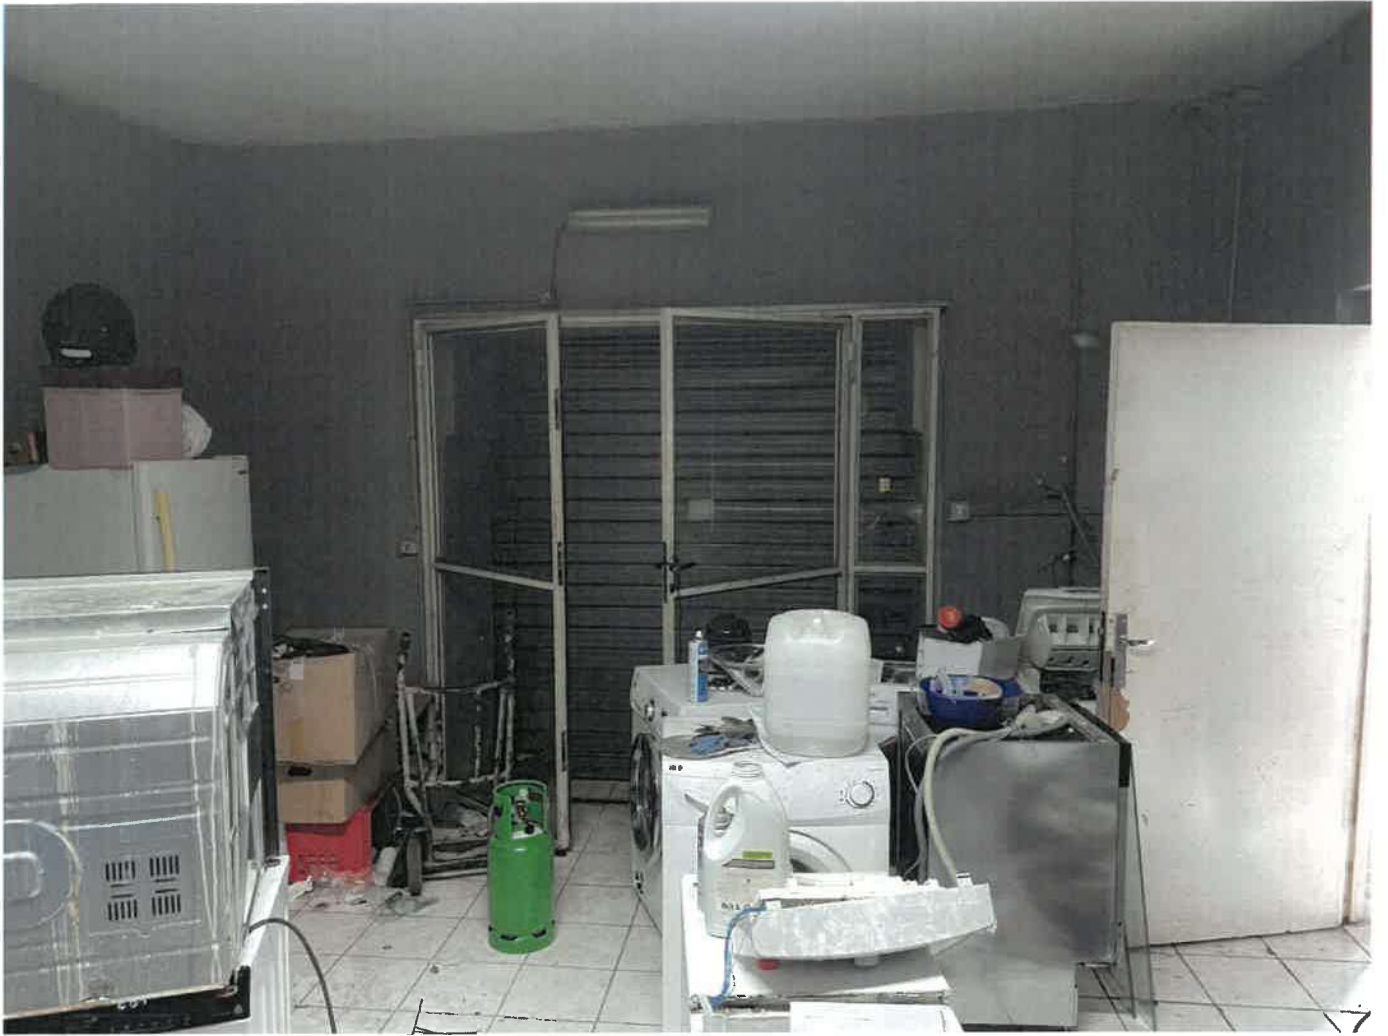
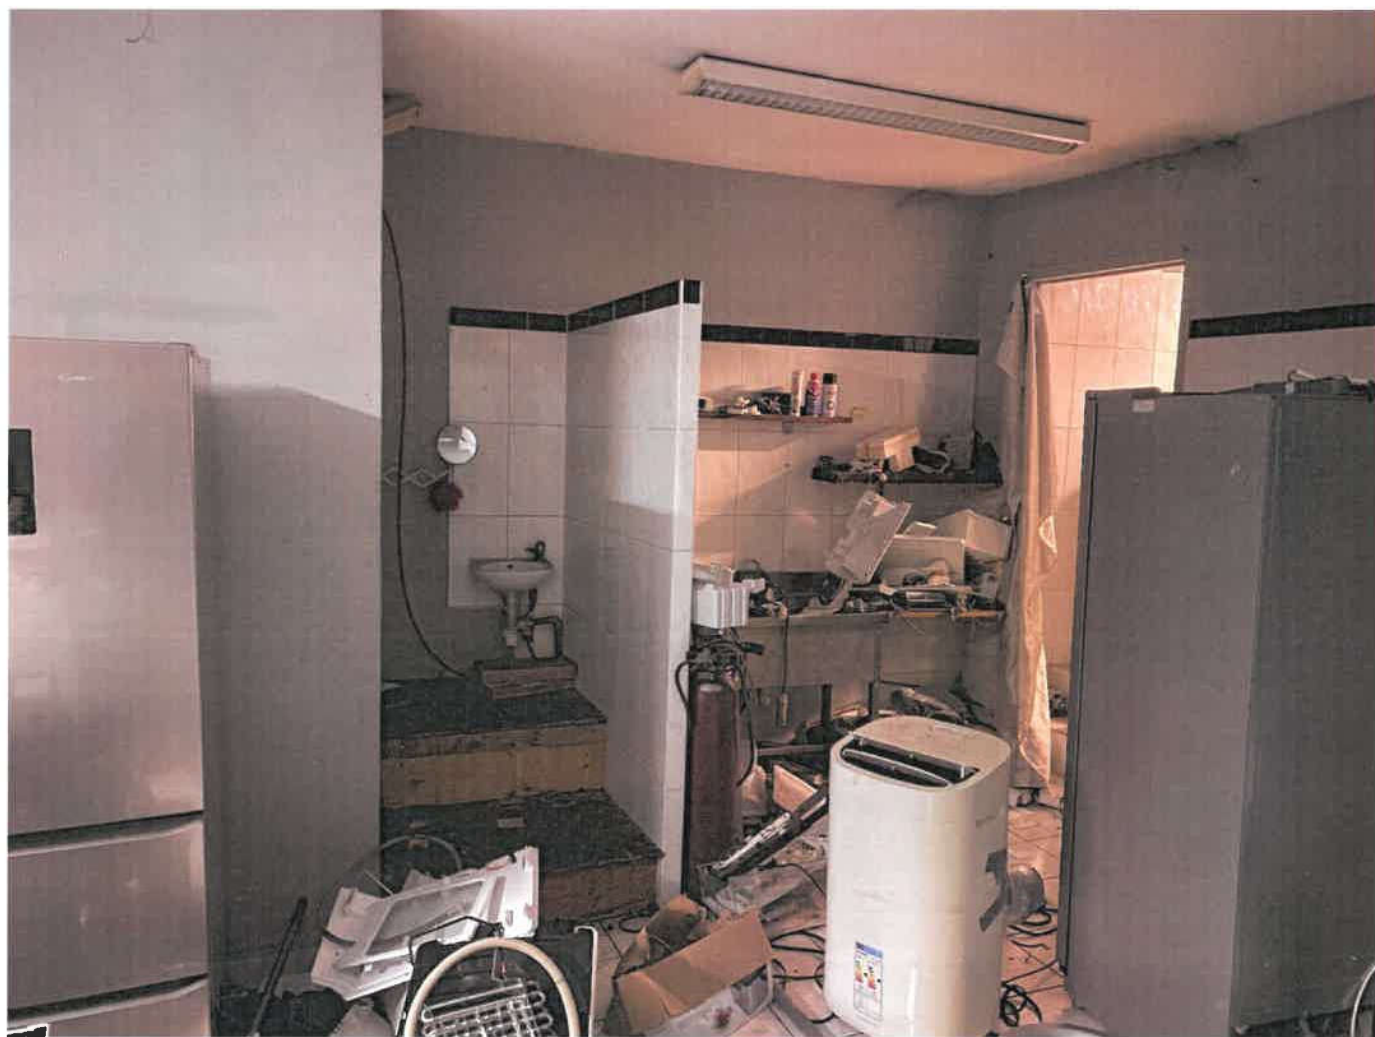
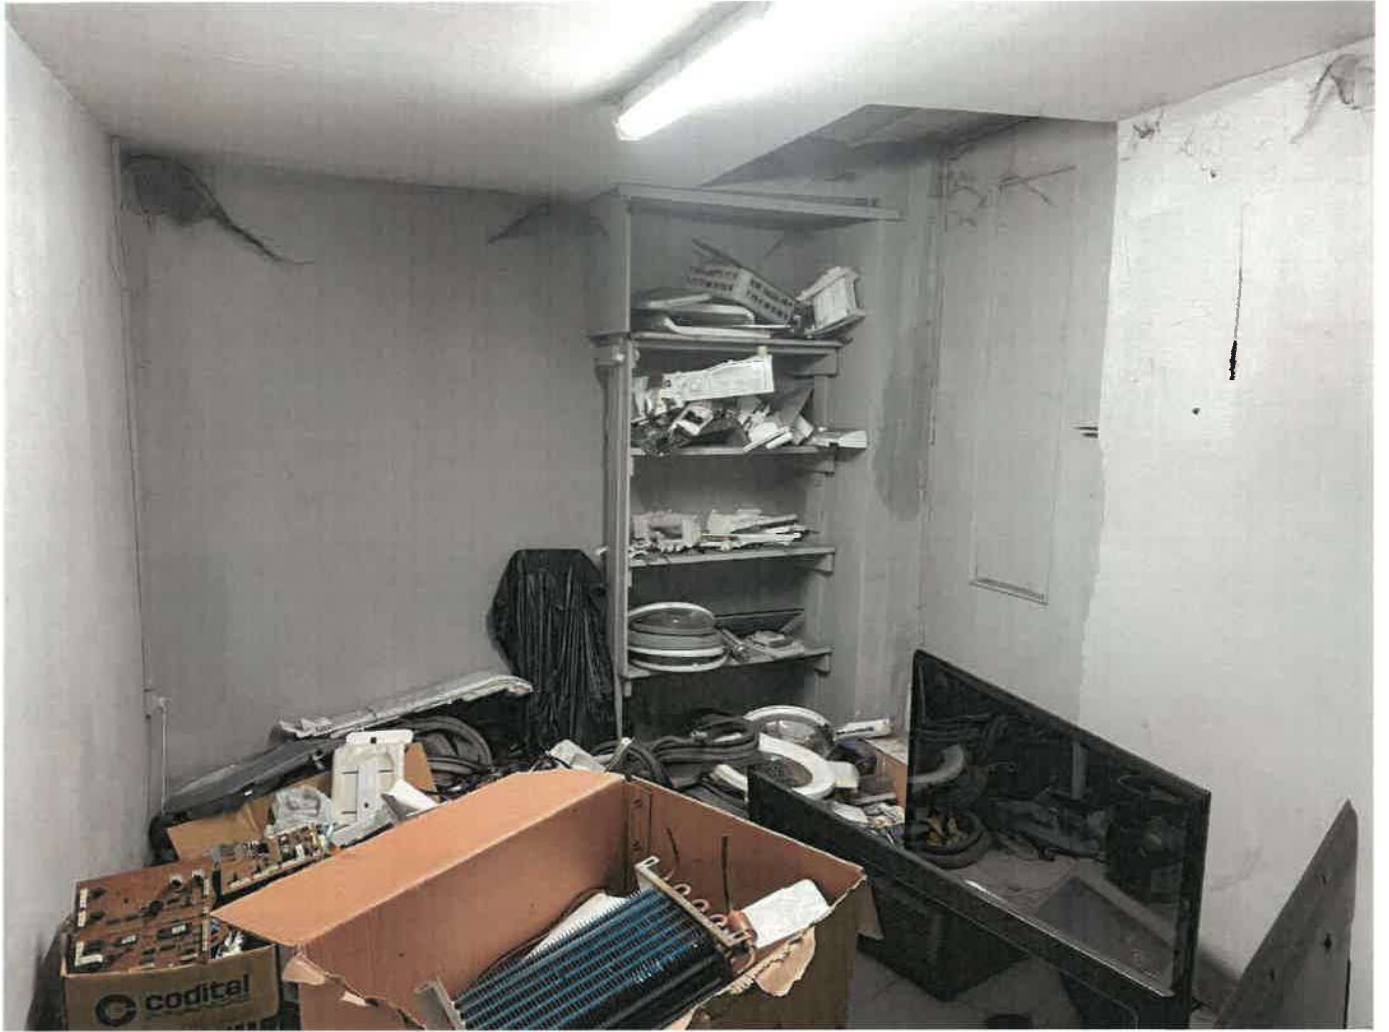
### LOCAL COMMERCIAL

L'accès au local commercial se fait par une marche carrelée, carrelage cassé en mauvais état.

Le sol du local est carrelé, carrelage ancien.

La vitrine sur rue est constituée d'un châssis métallique deux battants ouvrants, protégée par un volet roulant métallique, l'ensemble ancien, en mauvais état.

L'installation électrique est sommaire, en mauvais état.

Au fond du local, présence d'un point d'eau sommairement aménagé.

Je constate l'absence de sanitaire. Sous les escaliers des communs, un espace disponible avec une bonde de sol sommairement aménagée.

Au fond du local, par une volée de 4 marches, on accède à une réserve aveugle. Sol carrelé, murs bruts.

Par cette réserve, trois marches permettent d'accéder à une cour intérieure de l'immeuble. Porte bois en très mauvais état.

Les parois de la cour intérieure sont recouvertes d'un enduit béton projeté grossier.

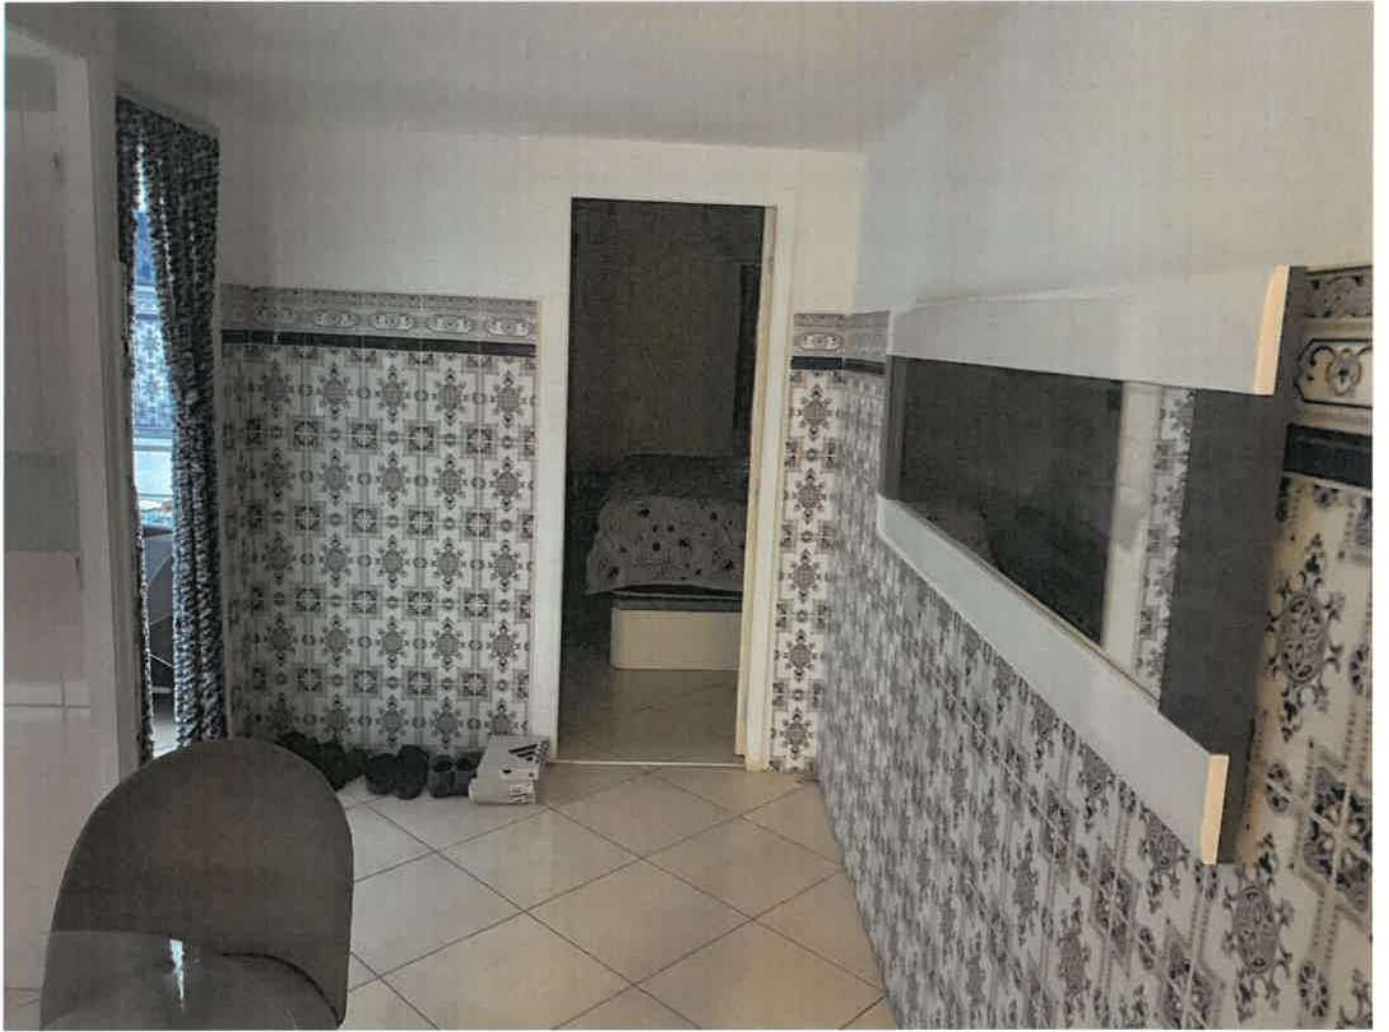
La porte d'entrée ancienne en mauvais état donne sur une entrée distribuant sur la droite une chambre en façade, et une cuisine ouverte sur un séjour situé également en façade. Face à l'entrée, une chambre avec fenêtre sur cour. Sur la gauche, des toilettes, un petit débarras sous la cage d'escalier, et accessible par deux marches, une salle de bains.

Sol carrelage en état d'usage, murs recouverts jusqu'à mi-hauteur de faïences, en état d'usage.

Le sol de l'appartement est recouvert de carrelage en état d'usage.

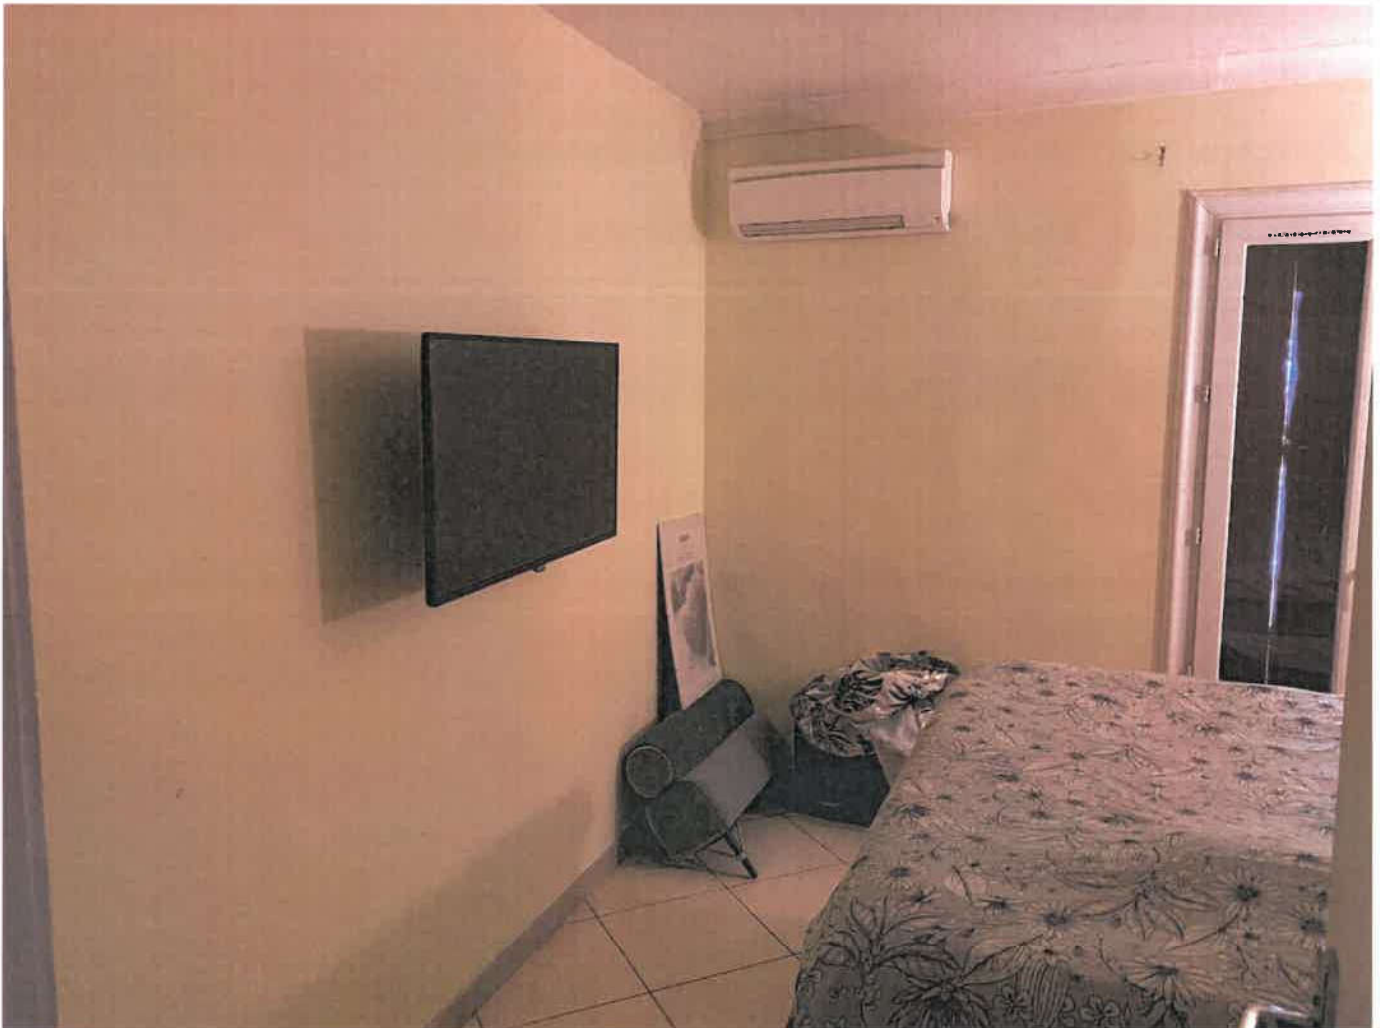
## CHAMBRE 2

Porte communication simple.

Sol carrelage en état d'usage, murs en état d'usage.

Le jour est assuré par une porte-fenêtre PVC, protégée par des volets pliants bois ancien, en mauvais état.

Présence d'un module de climatisation, l'unité extérieure se situe sur le balcon en façade.

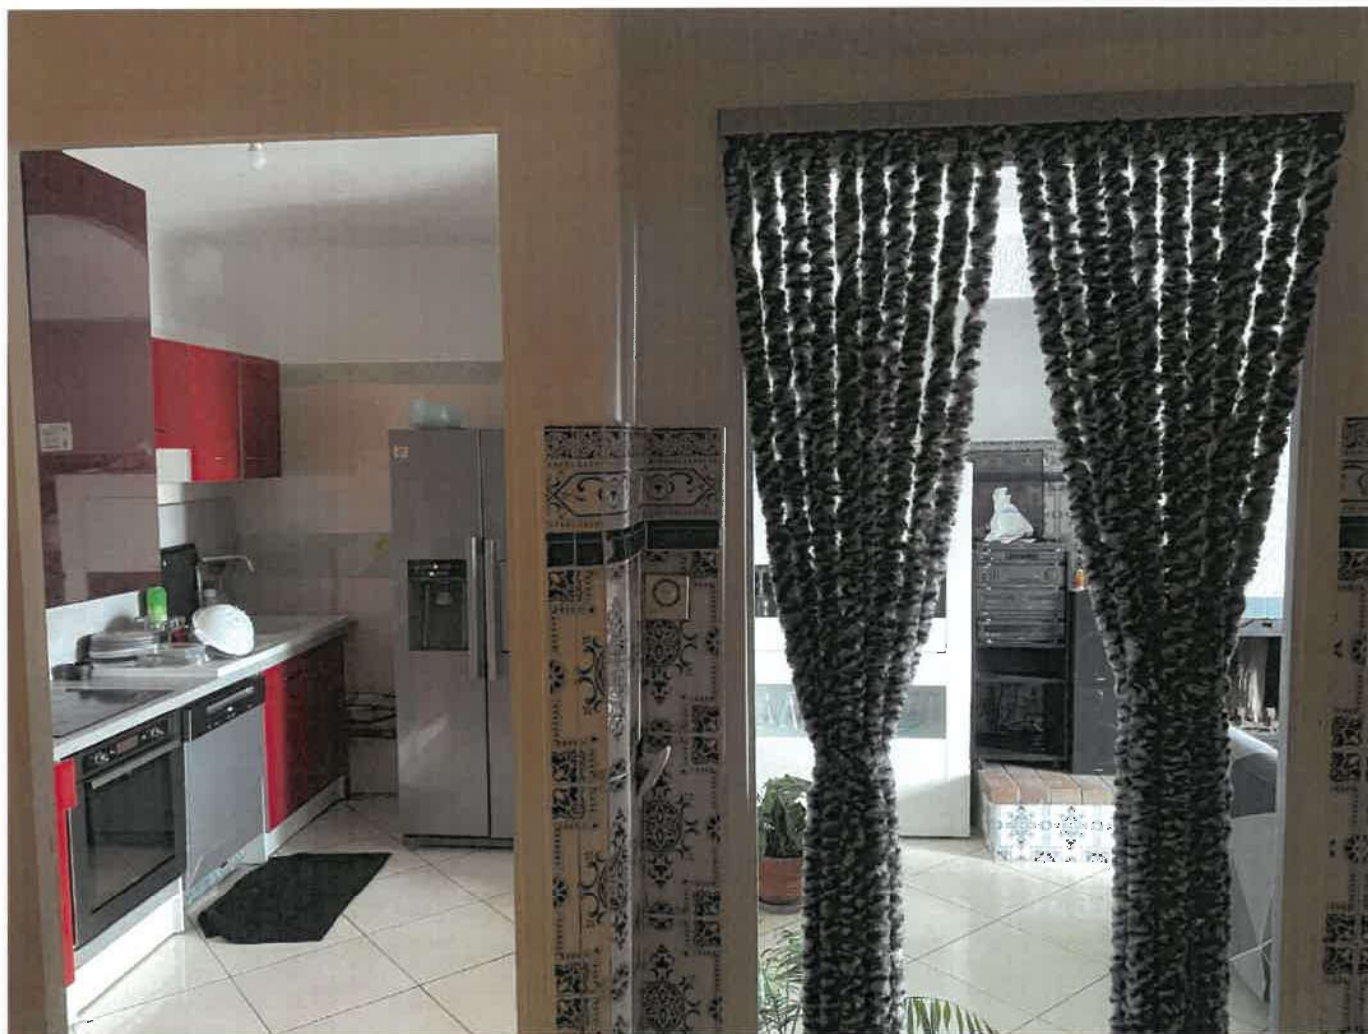
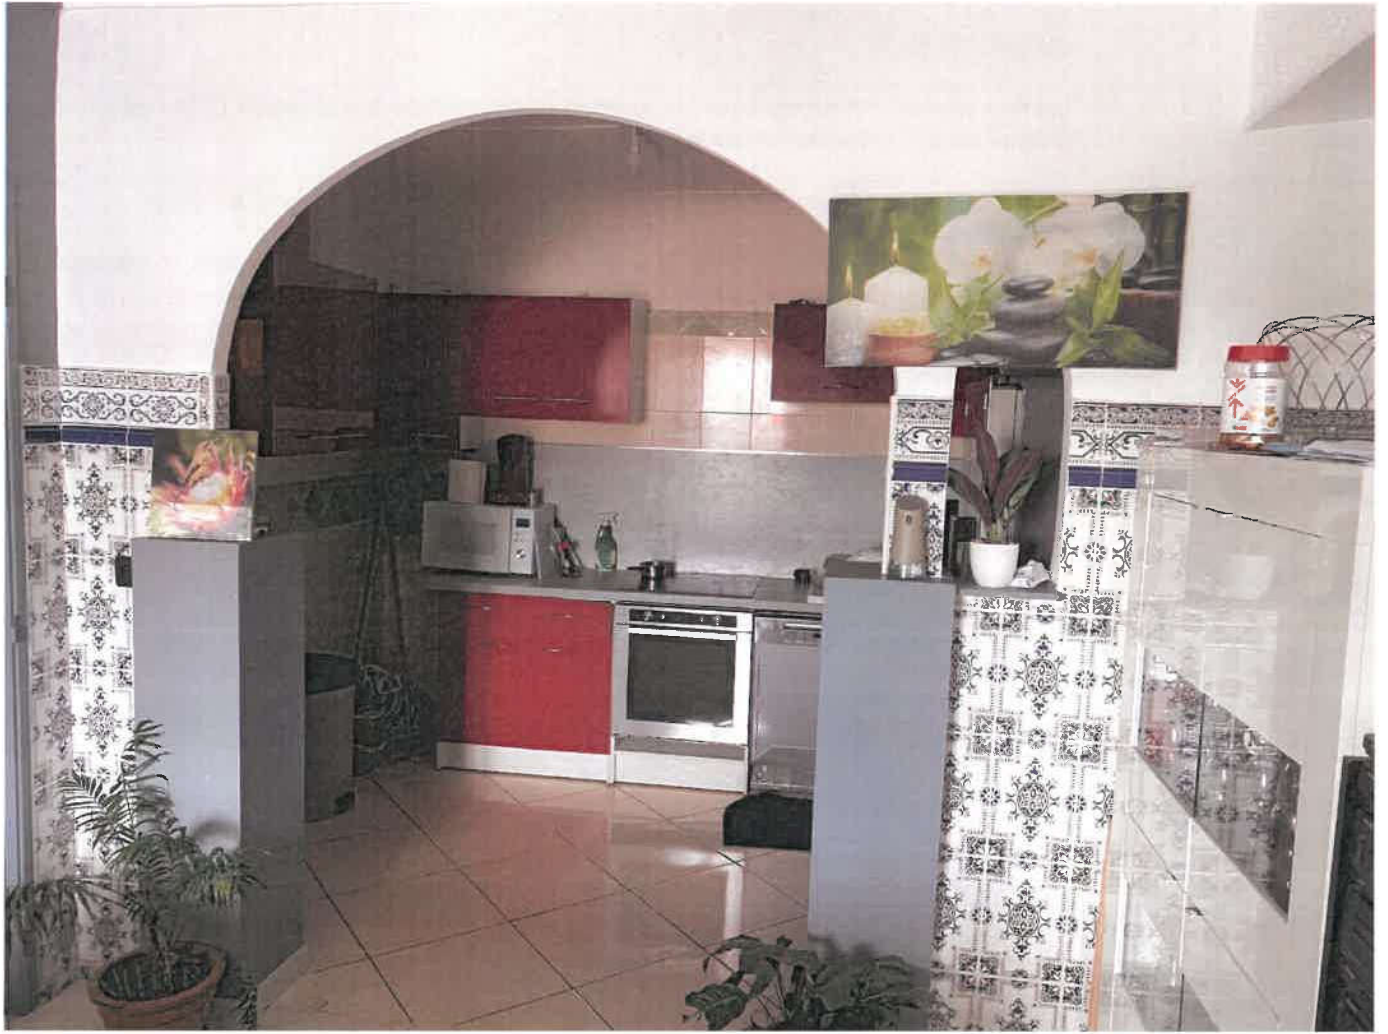
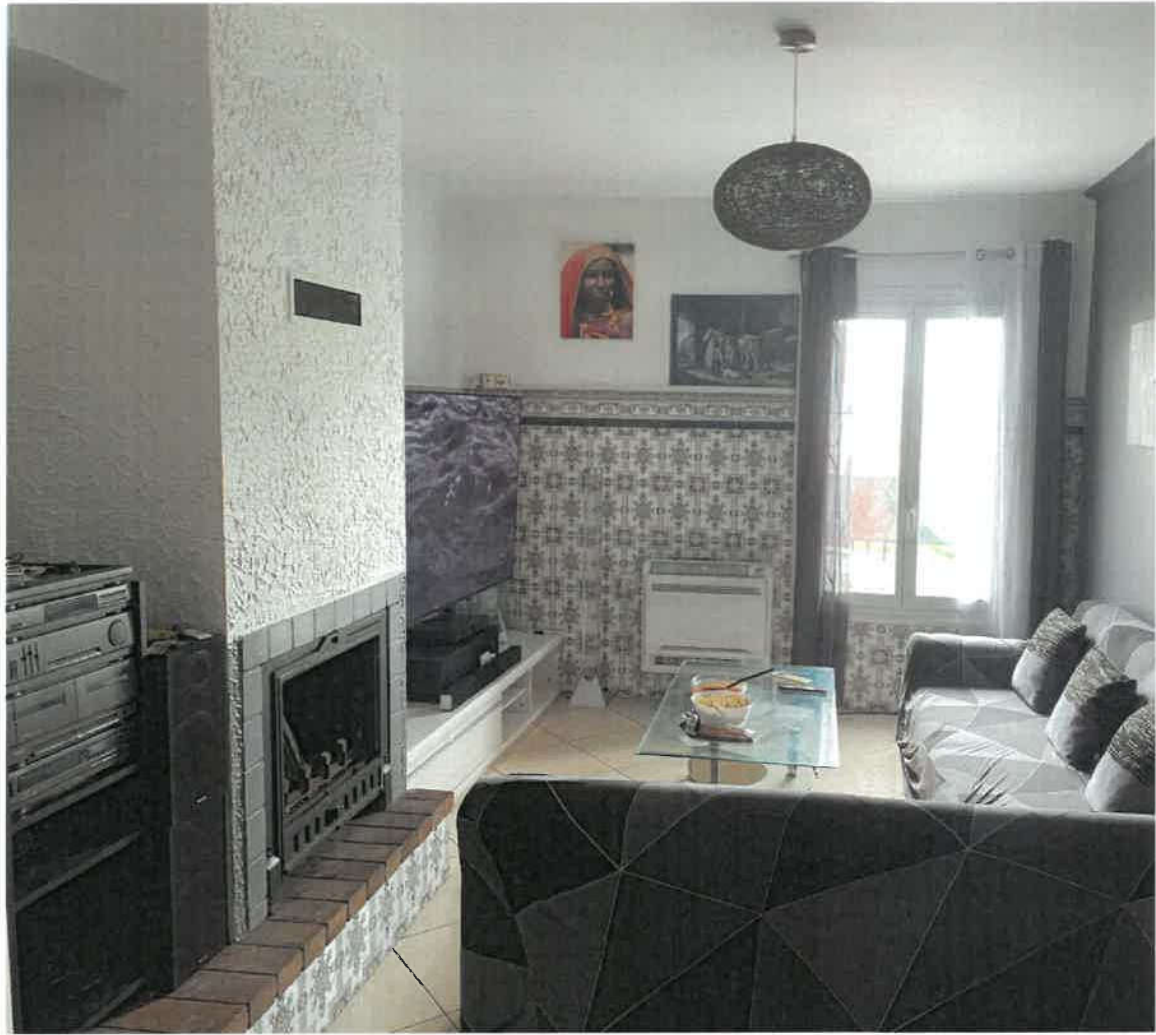
## CUISINE / SEJOUR

Les deux espaces sont communs par une ouverture en arche réalisée dans la cloison. Le jour est assuré dans le séjour par une fenêtre donnant sur le balcon.

Sol carrelage en état d'usage, murs recouverts jusqu'à mi-hauteur de faïences, en état d'usage.

Le jour est assuré par une porte-fenêtre PVC, protégée par des volets pliants bois anciens, en mauvais état.

Présence dans le séjour d'une cheminée avec un insert.

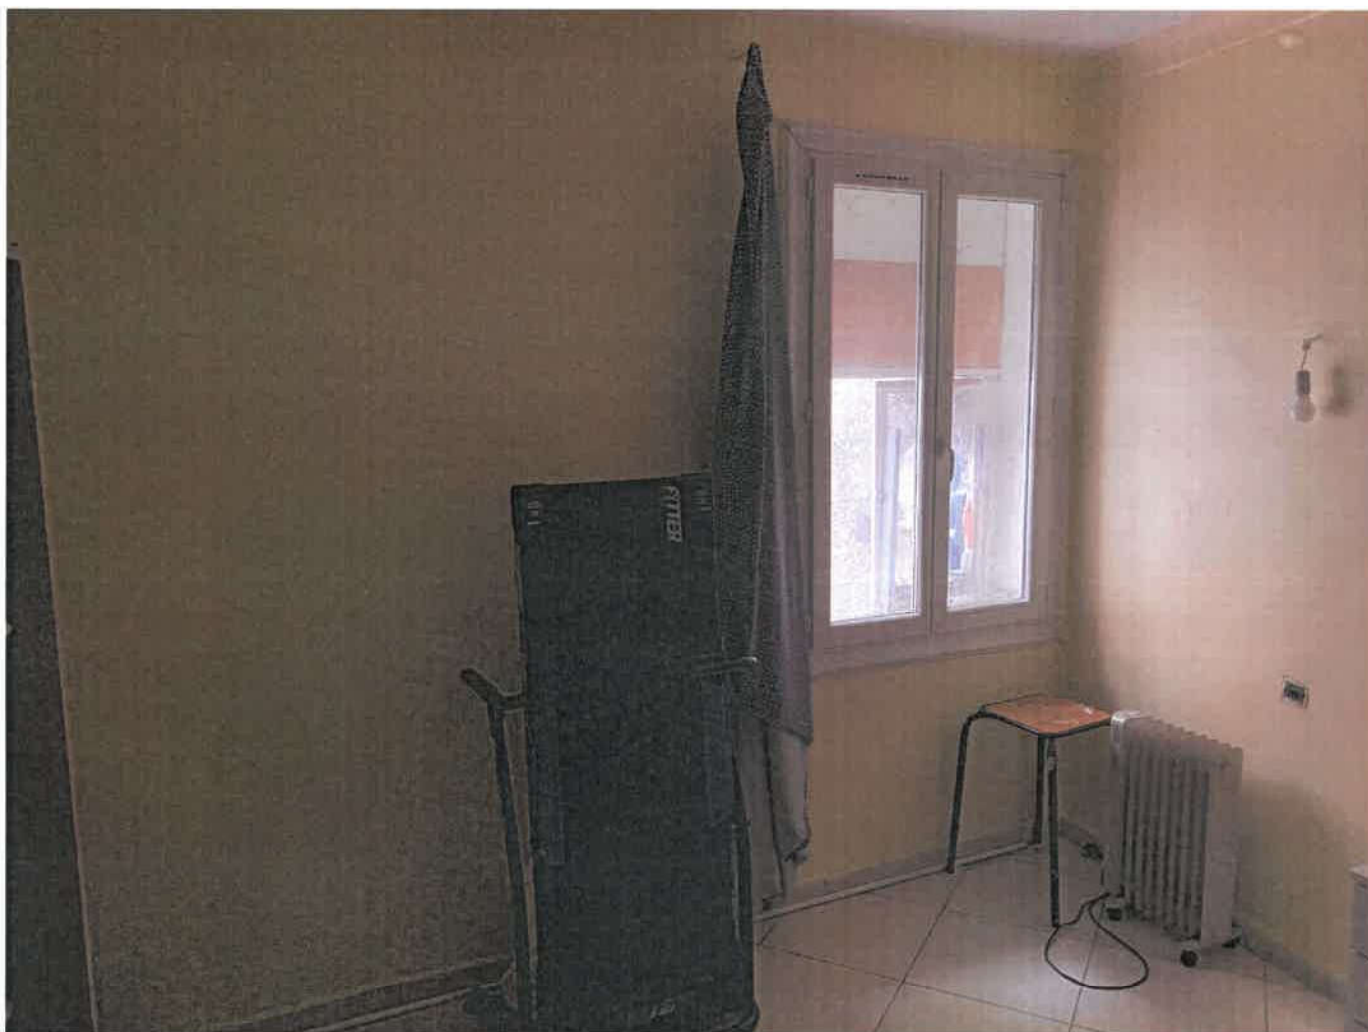
## CHAMBRE 1

Face à la porte d'entrée, une chambre accessible par une ouverture sans porte.

Sol carrelage en état d'usage, murs en état d'usage.

Le jour est assuré par une fenêtre PVC, protégée par des volets pliants bois anciens, en mauvais état. Fenêtre positionnée « à fleur » côté intérieur devant un châssis en façade en très mauvais état.
