### PROCES VERBAL de DESCRIPTION des LIEUX

Dressé le VINGT TROIS AVRIL  
DEUX MILLE VINGT CINQ

Sur la commune de **BÉZIERS (34500)** – 54 rue Canterelles,

Un **IMMEUBLE à usage d'habitation** élevée de trois étages sur rez-de-chaussée.

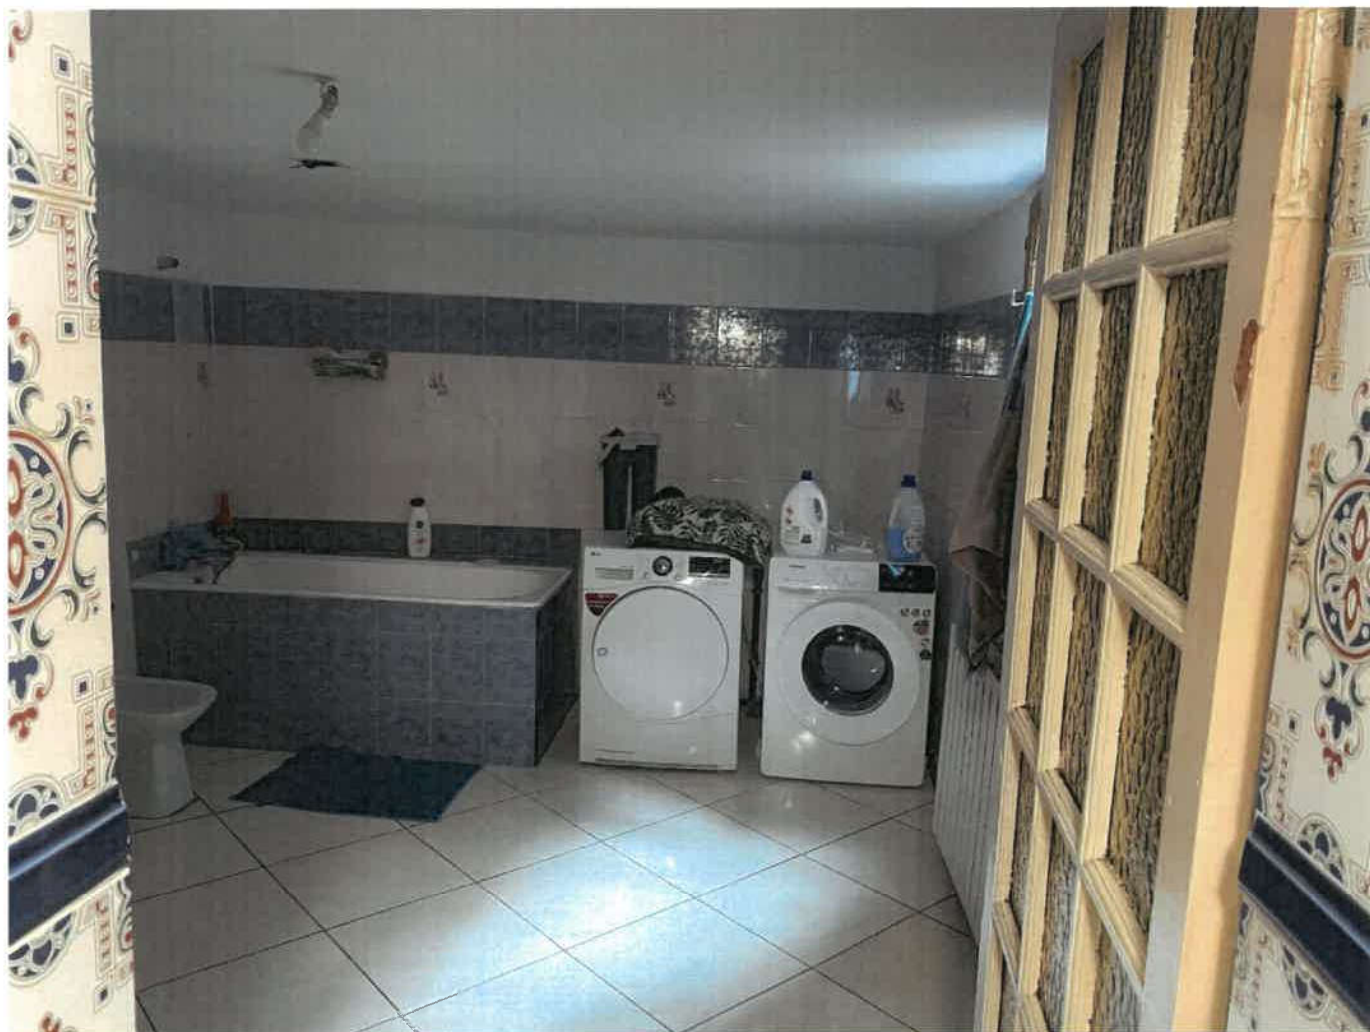
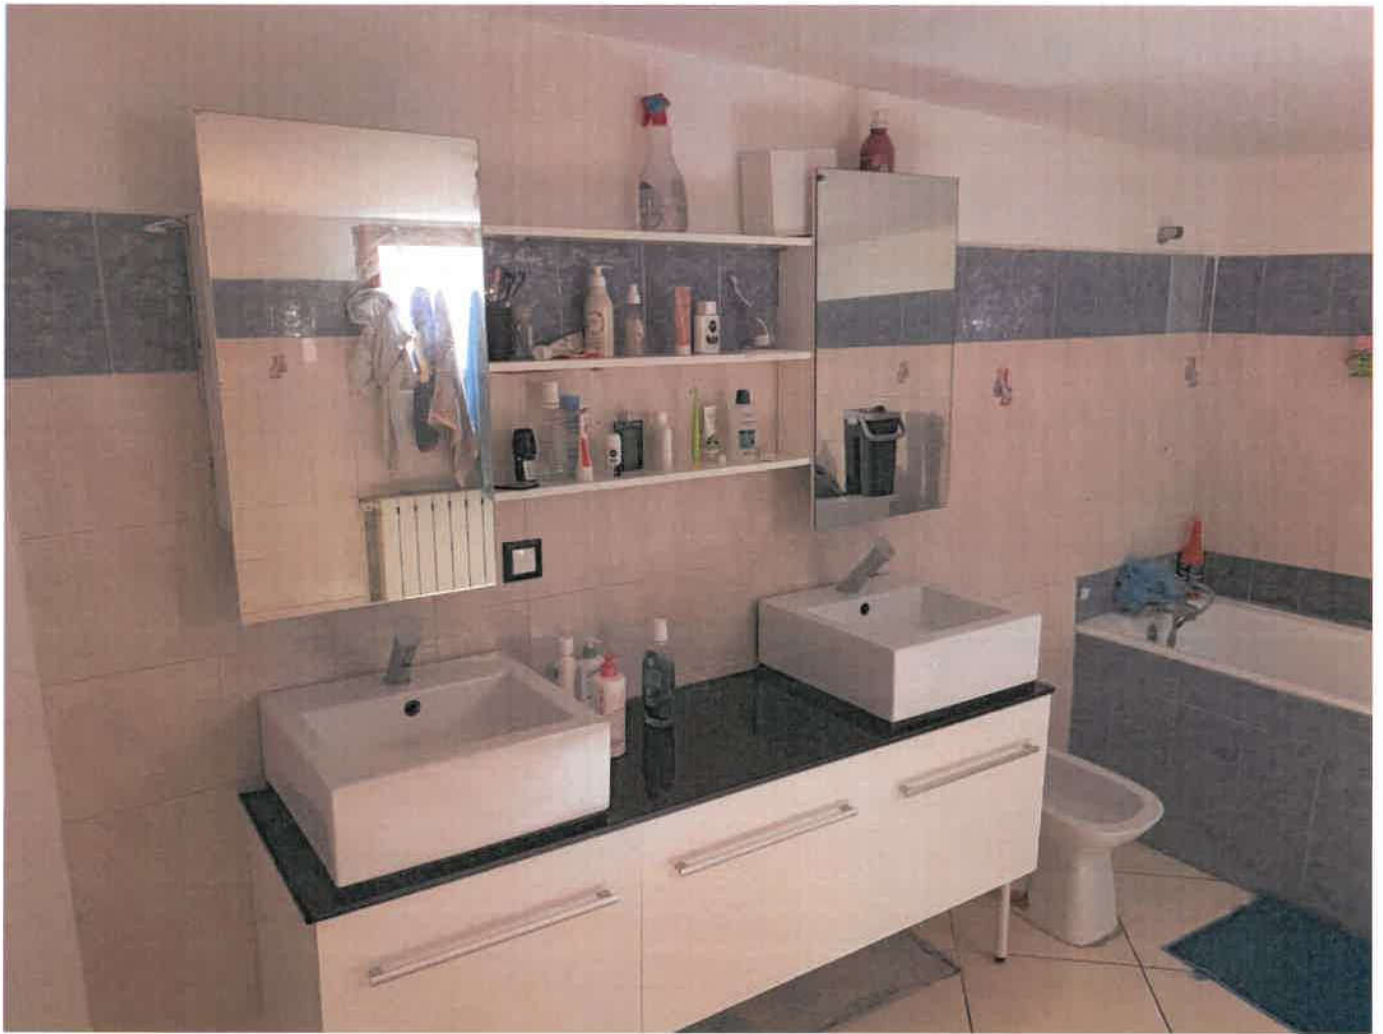
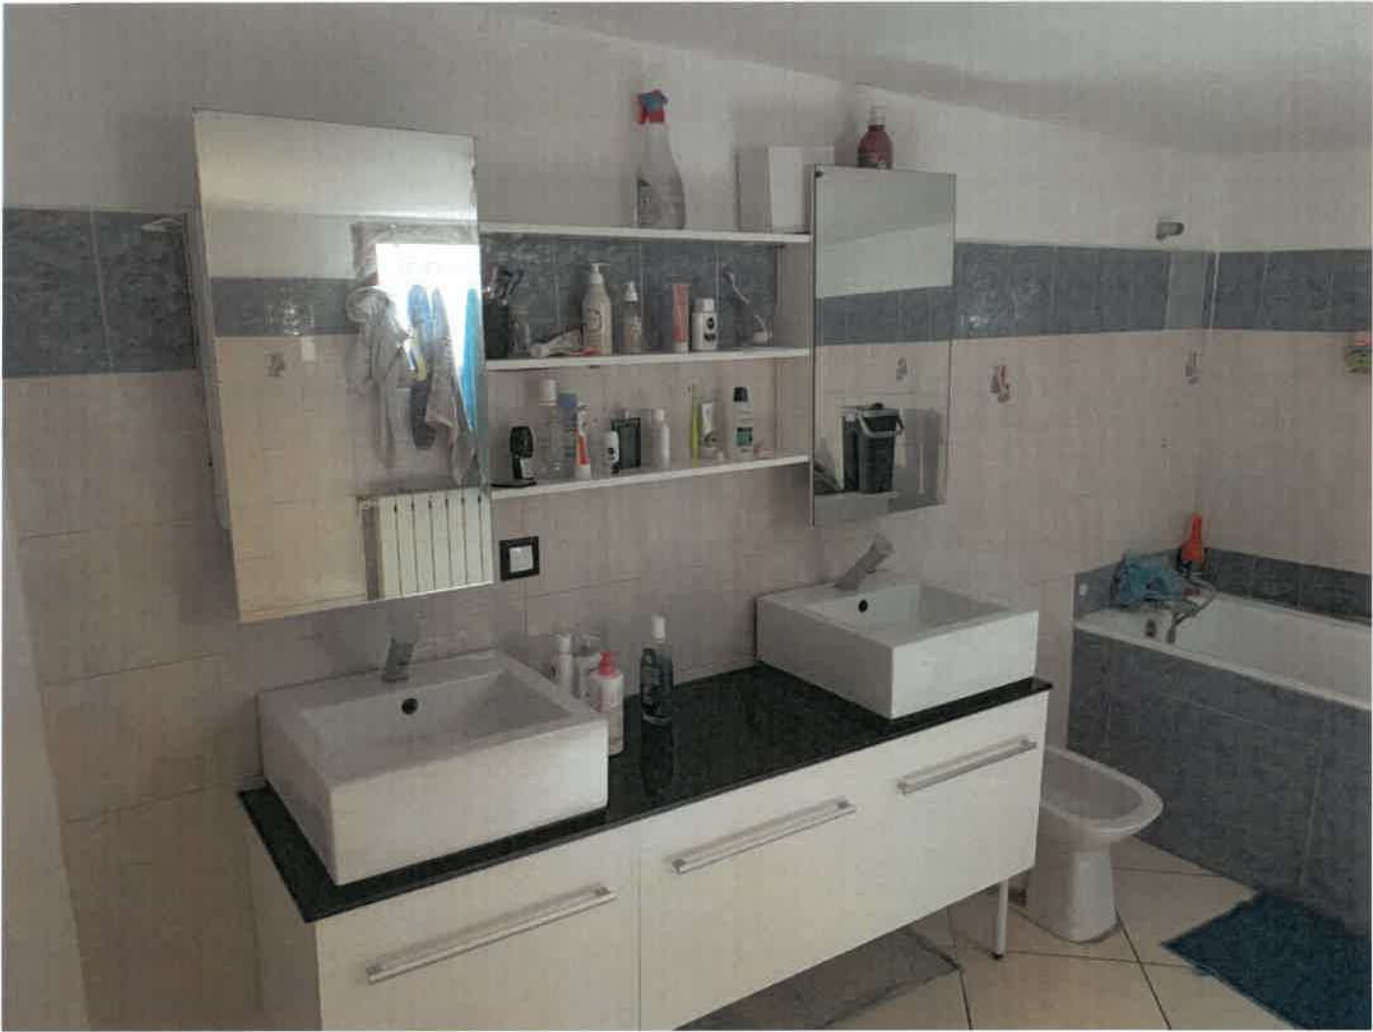
## SALLE DE BAINS

Salle de bains aménagée dans un volume au-dessus de la réserve du local commercial, à mi-niveau, avec faible hauteur sous plafonds.

Sol carrelé, murs recouverts de faïences.

Le jour est assuré par un fenestron sur cour, huisserie bois, sommairement aménagée.

Au bas de ce fenestron un radiateur chauffage central.

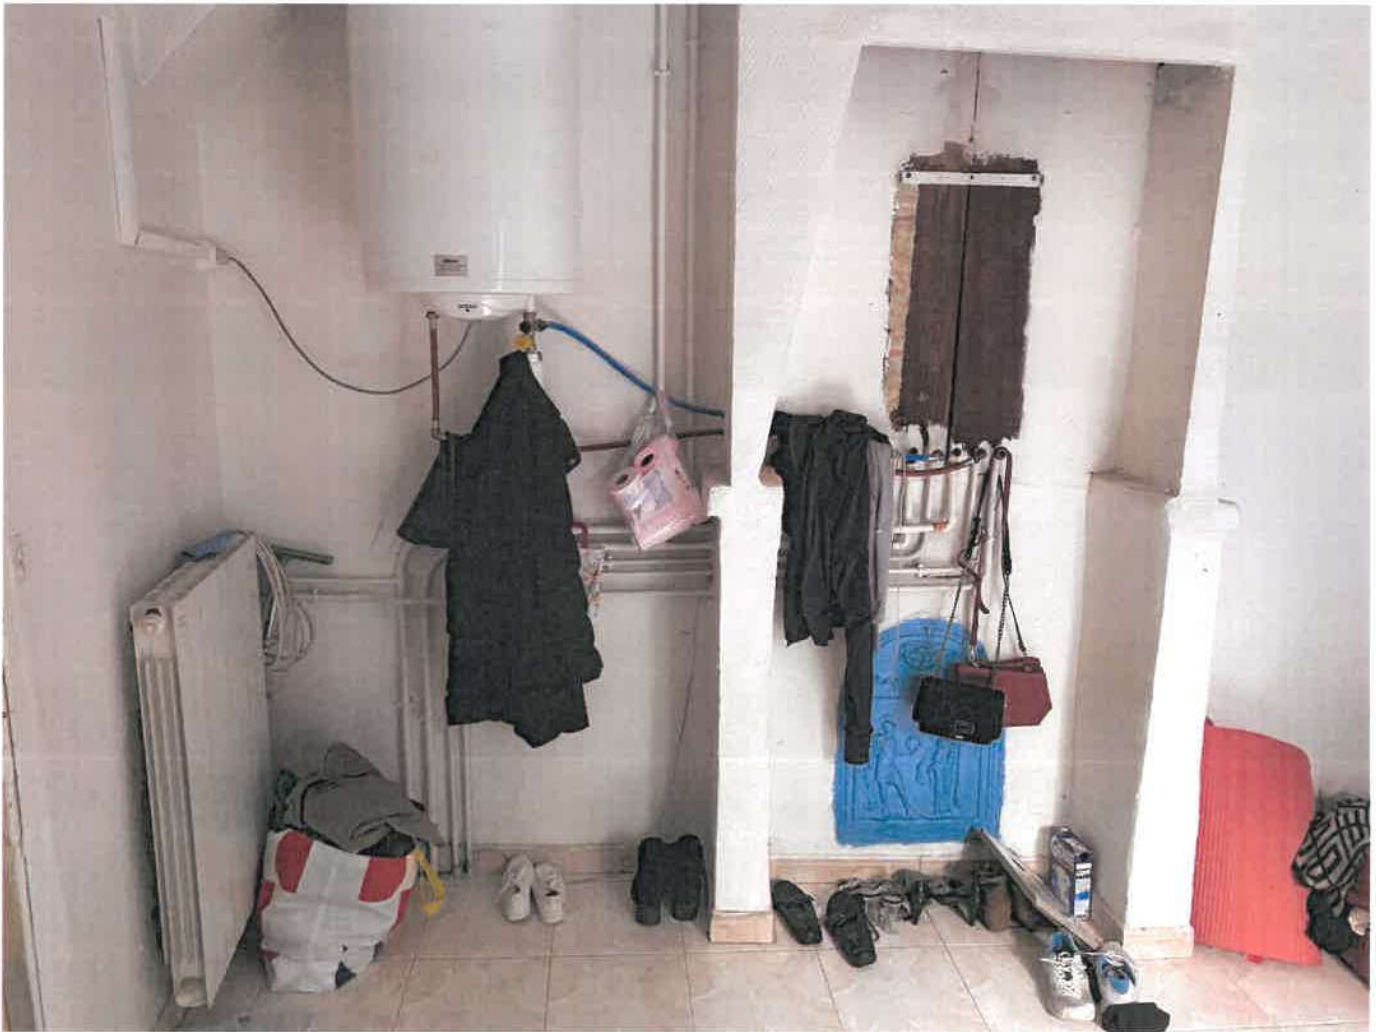
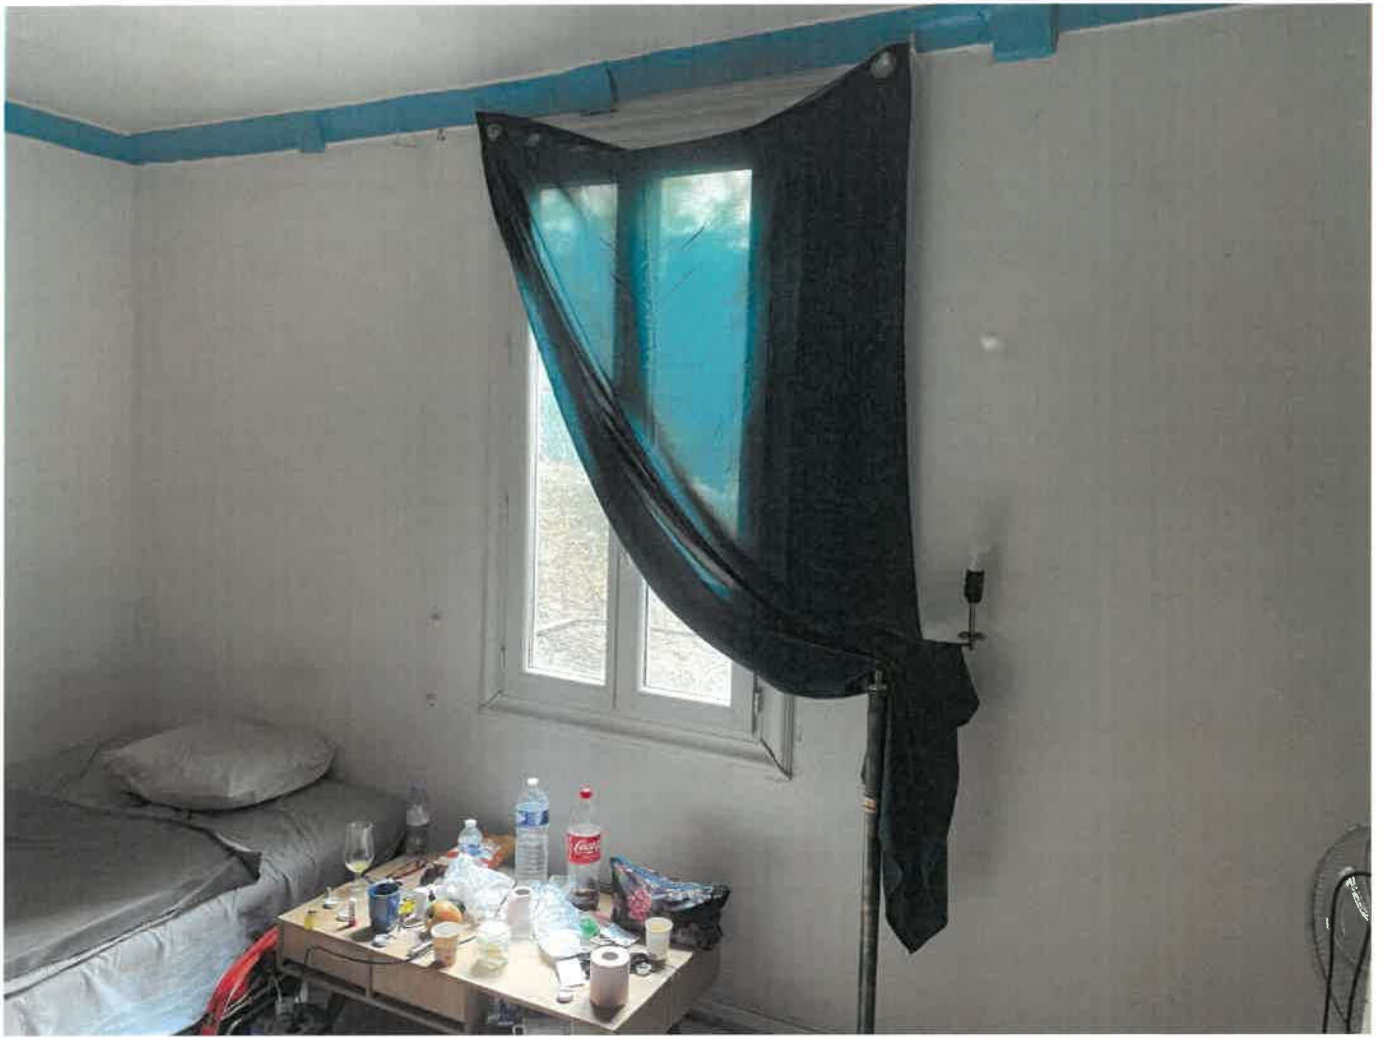
### CHAMBRE 3

La 3<sup>ème</sup> chambre est accessible par les escaliers communs de l'immeuble, et se situe à mi-niveau, au-dessus de la salle de bains.

Porte de communication simple en mauvais état.

Sol carrelage en état d'usage.

Murs peints en état d'usage, anciens.

A gauche en entrant, un radiateur chauffage central, et un cumulus fixé au mur, sommairement raccordé au réseau par des tubes PER sur tubes cuivre, l'ensemble en apparent.

Emplacement d'une ancienne cheminée déposée, plaque de fonte encore visible.

Le jour est assuré par une fenêtre PVC. Je constate l'absence de volet.

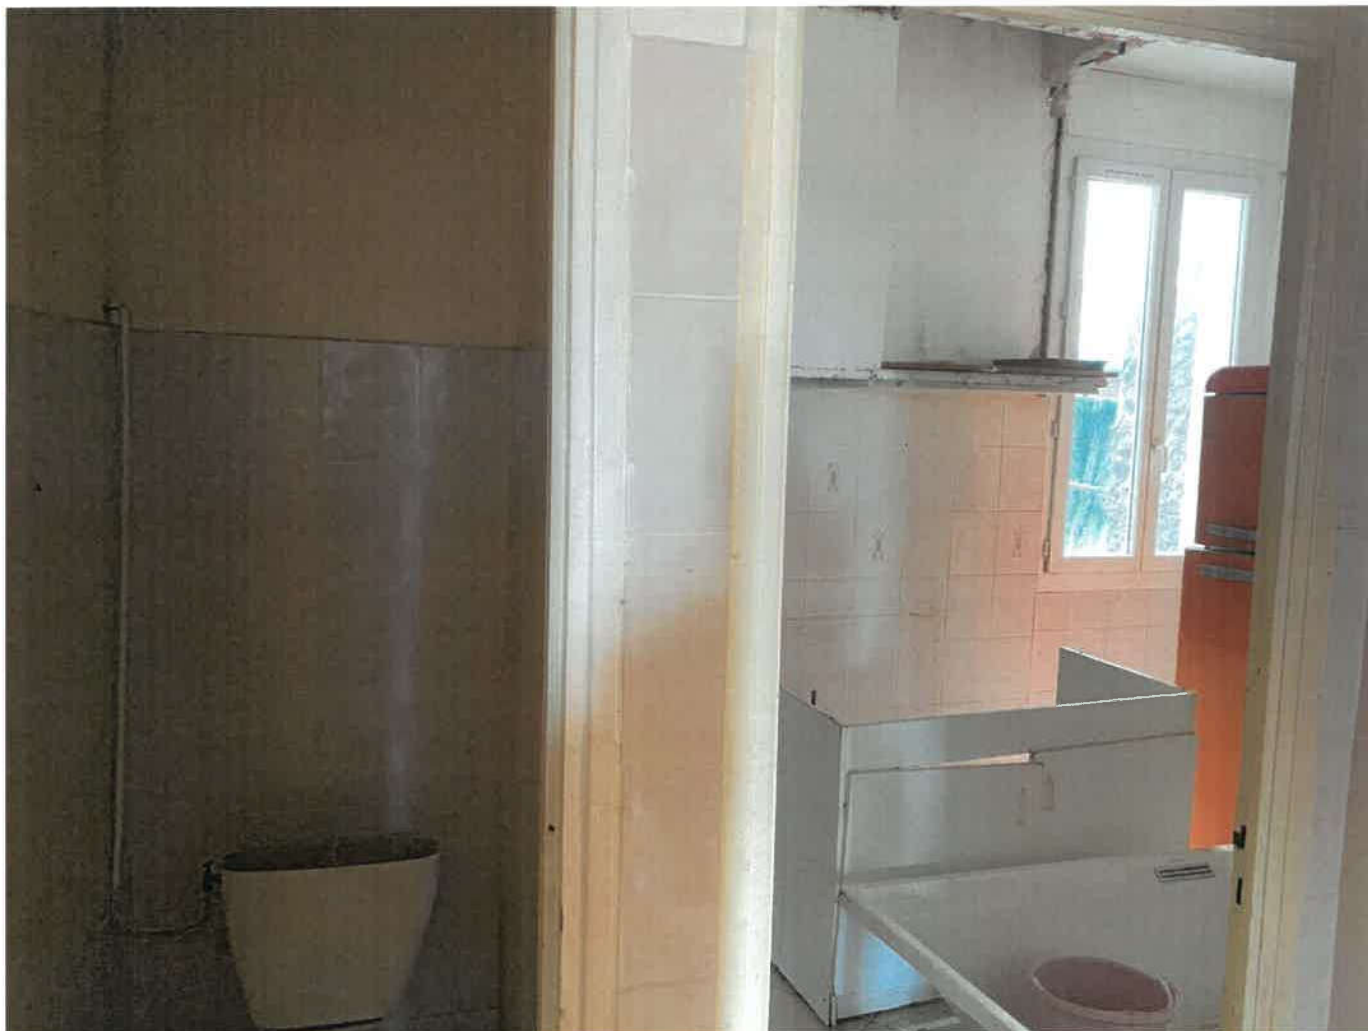
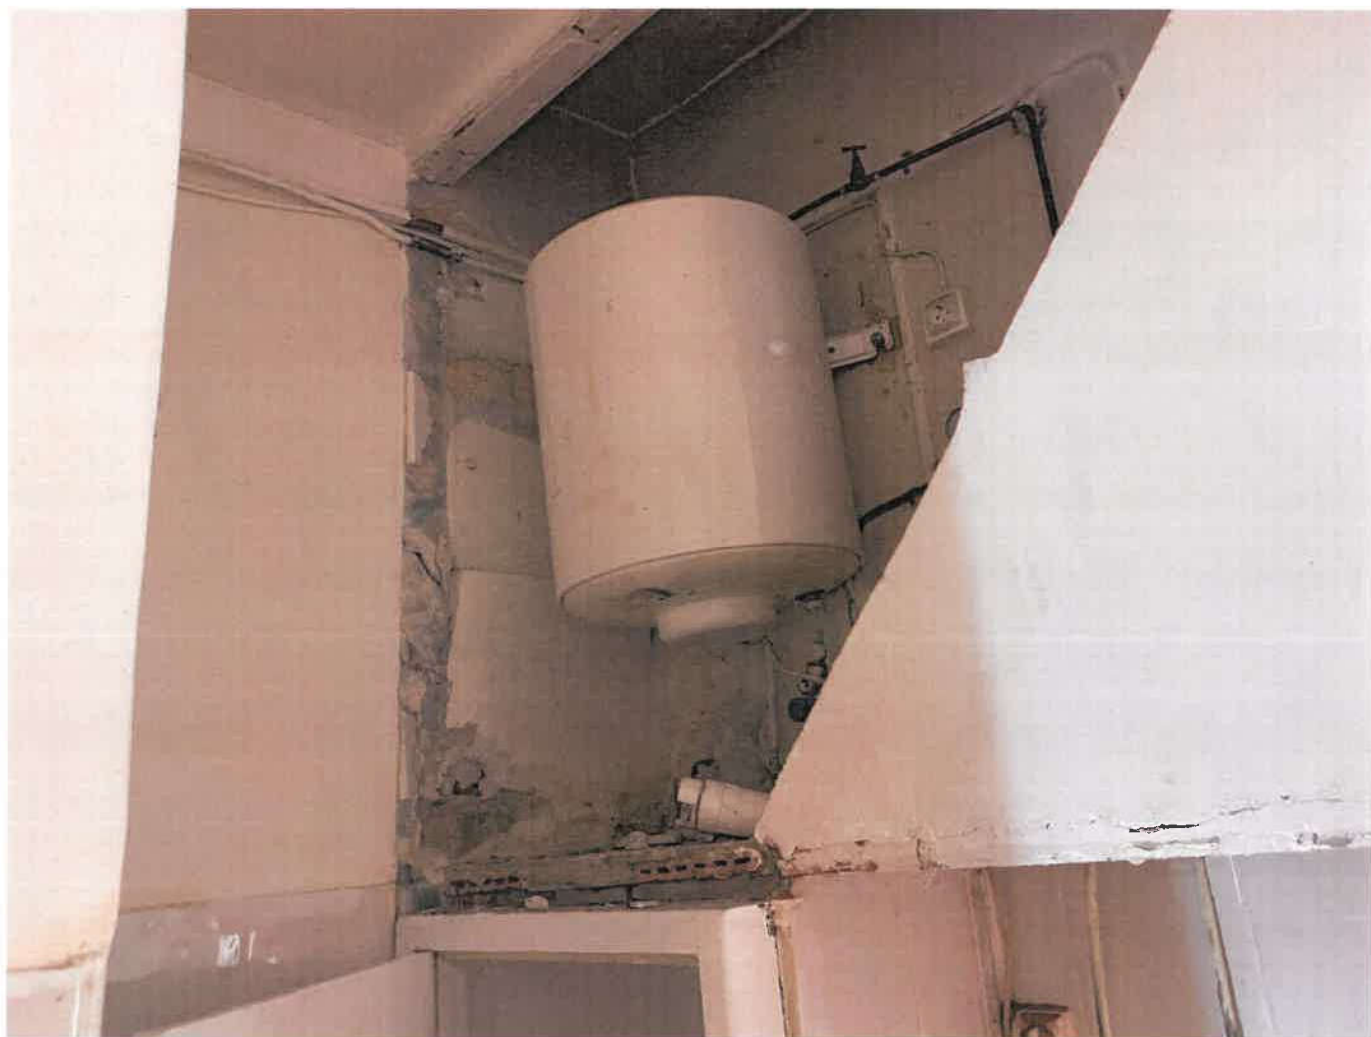
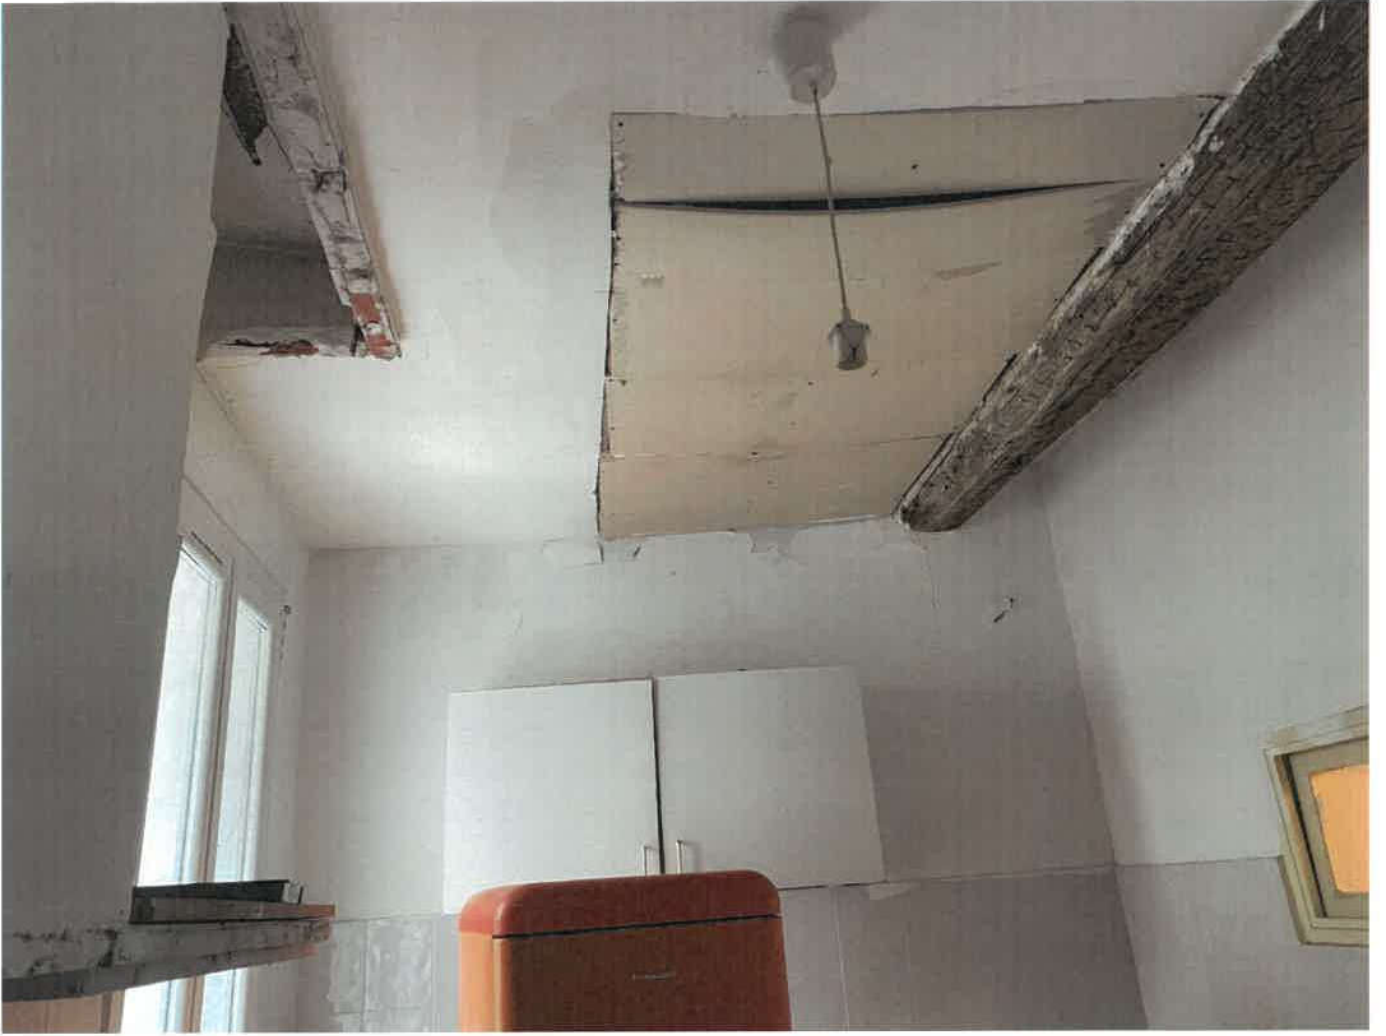
## CUISINE

L'appartement du 2ème étage est en travaux, encombrés, inhabitable en l'état.

Tous les éléments de la cuisine ont été déposés, espace brut à rénover intégralement.

Le jour est assuré par une fenêtre PVC sur cour.

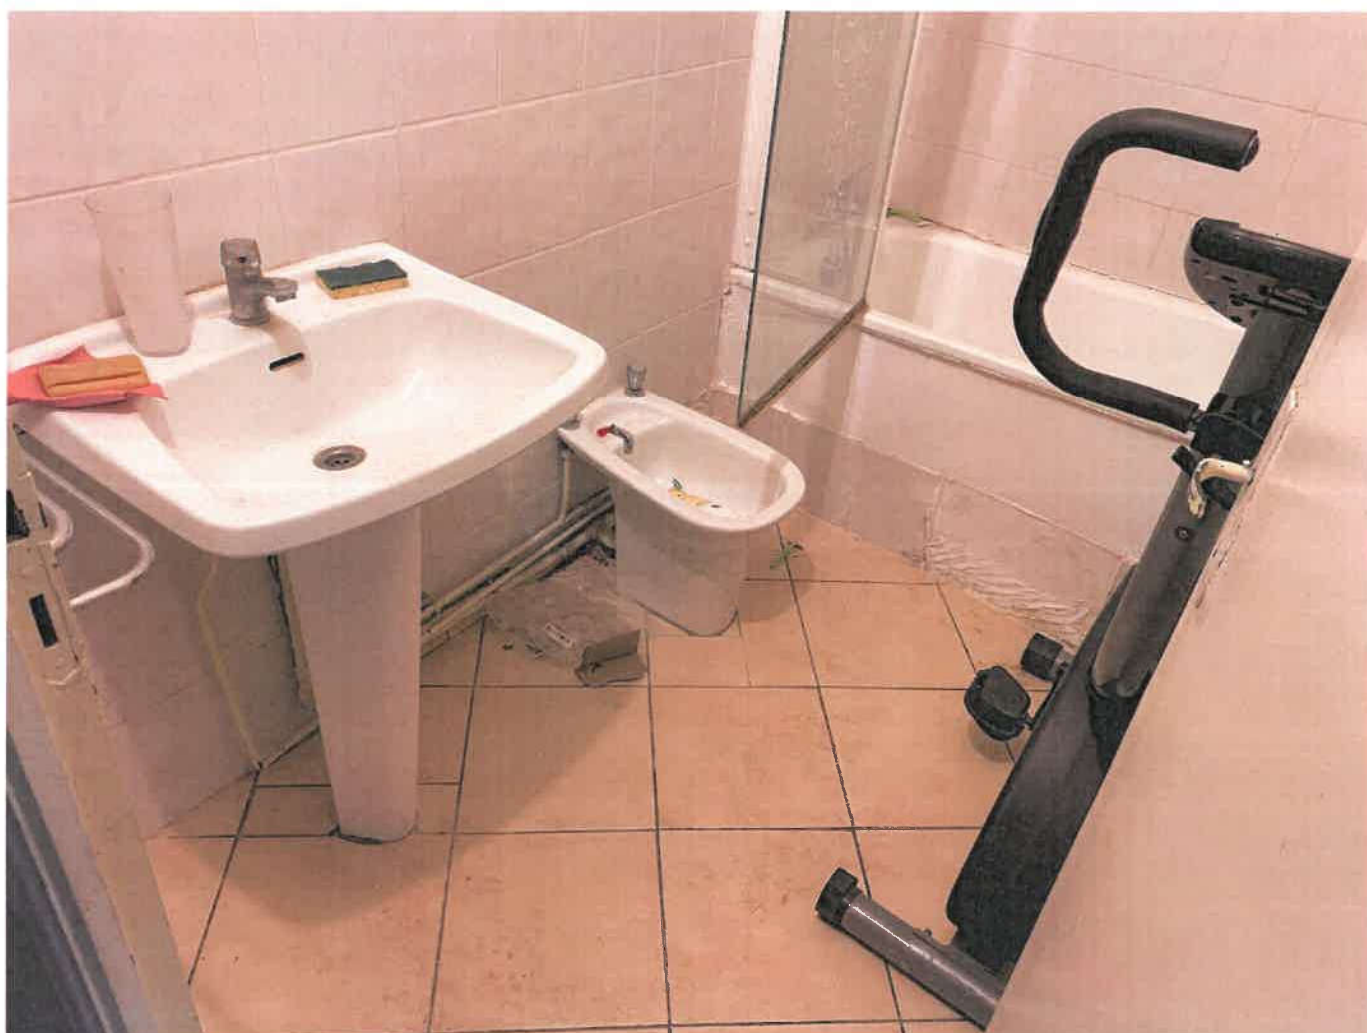
## SALLE DE BAINS

Face à la porte d'entrée, une salle de bains aveugle, en mauvais état.

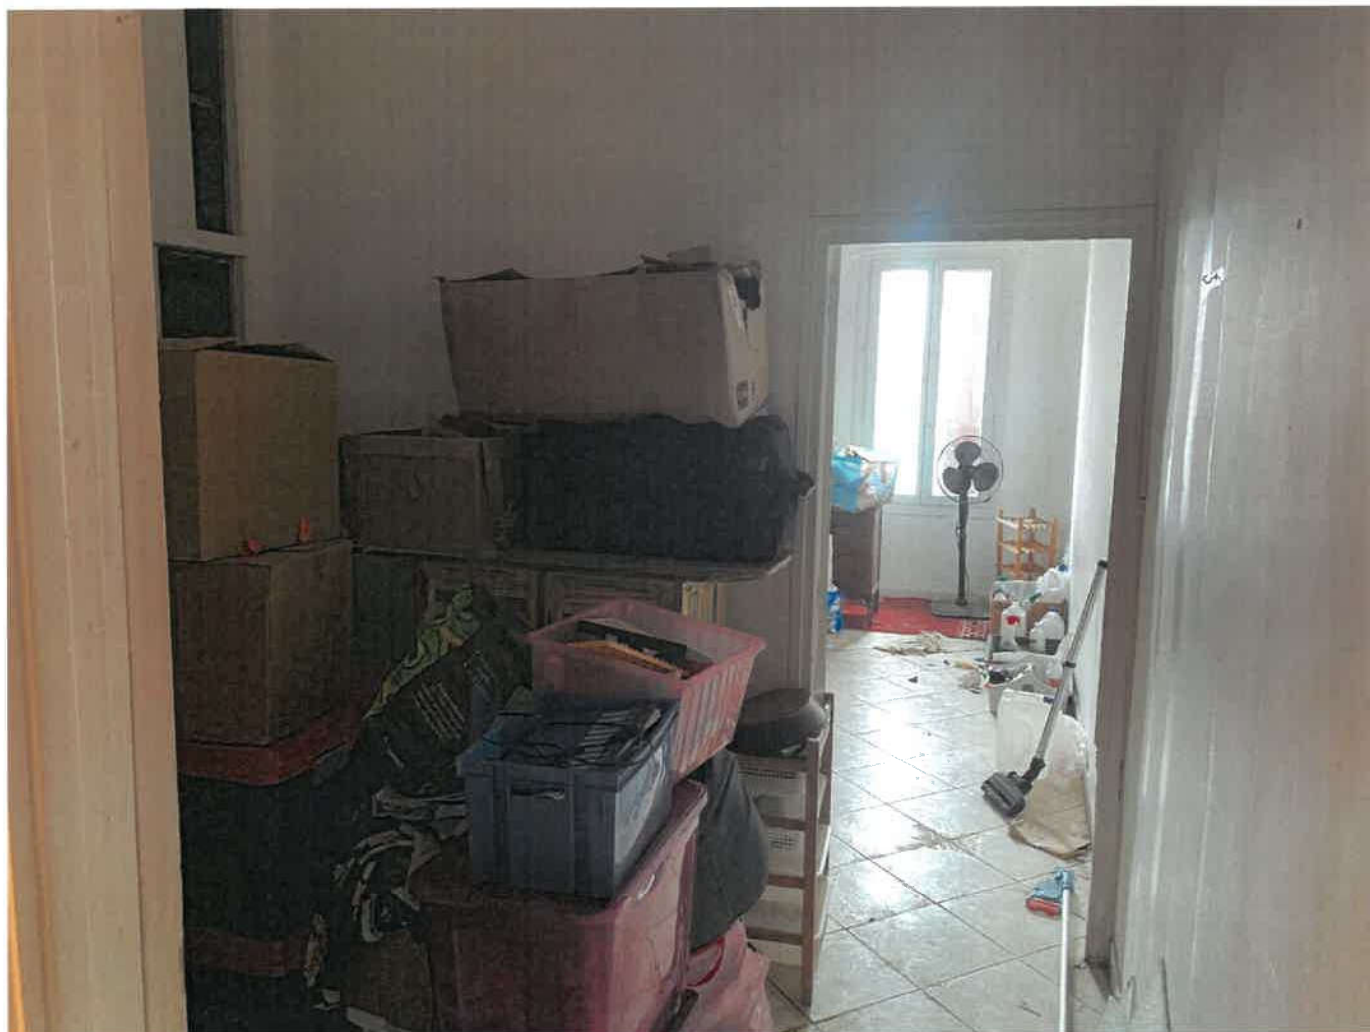
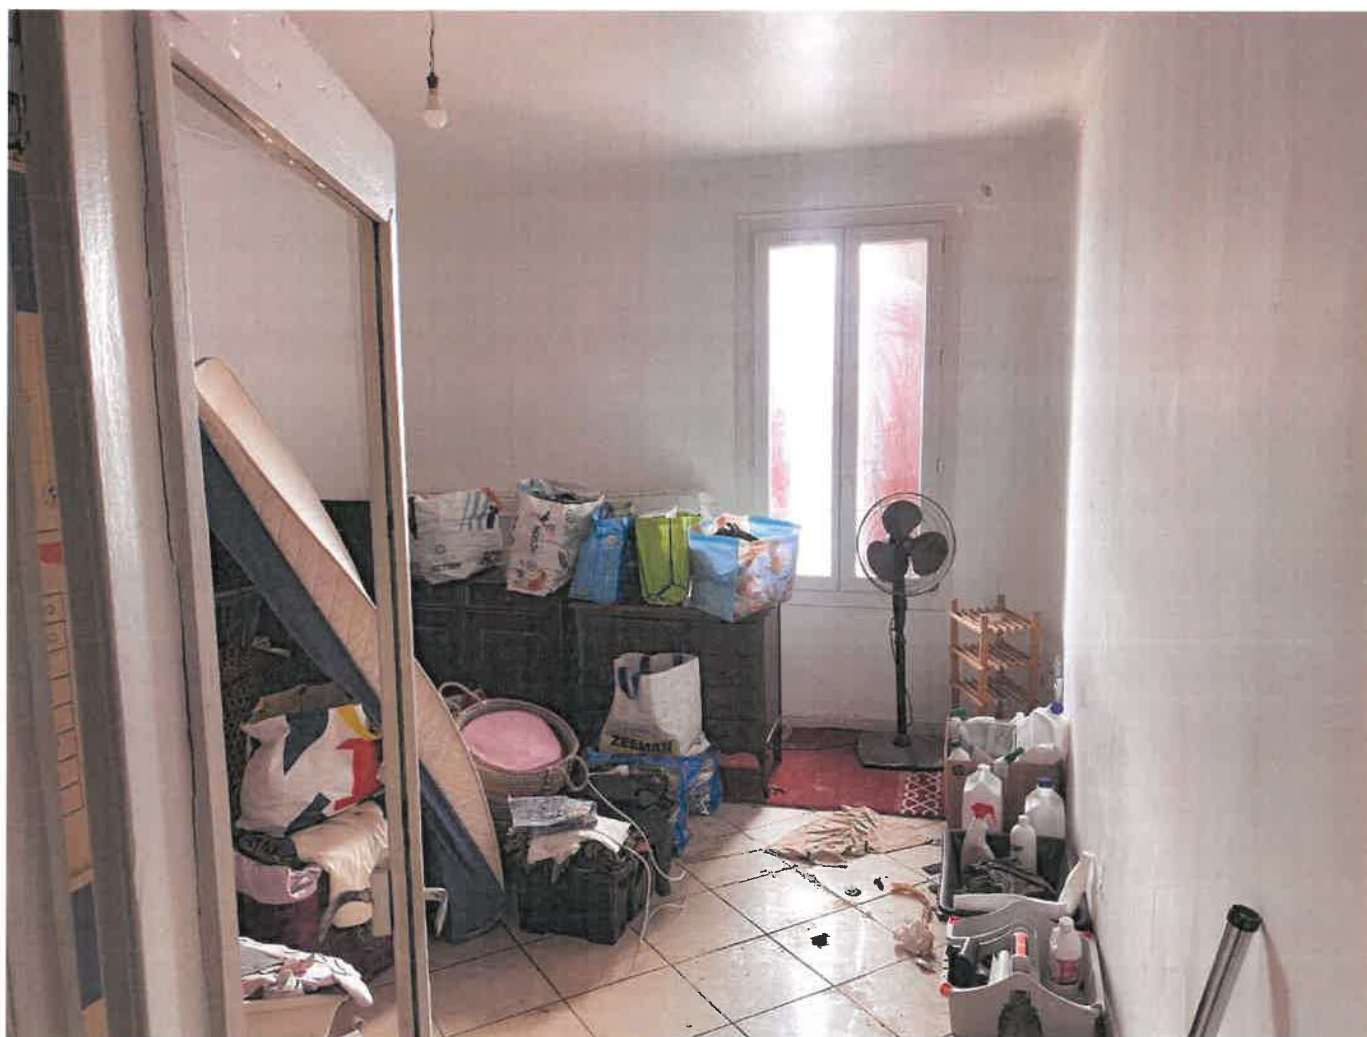
## CHAMBRE 1 / CHAMBRE 2

Sur la droite, un 1<sup>er</sup> volume aveugle et en enfilade une chambre en façade.

Sol carrelage ancien.

Le 1<sup>er</sup> volume et la chambre sont accessibles par des portes de communications vitrées, anciennes en mauvais état, verres cassés.

Le jour de la chambre est assuré par une fenêtre PVC en façade. Ouverture protégée par des volets pliants bois anciens, en mauvais état.

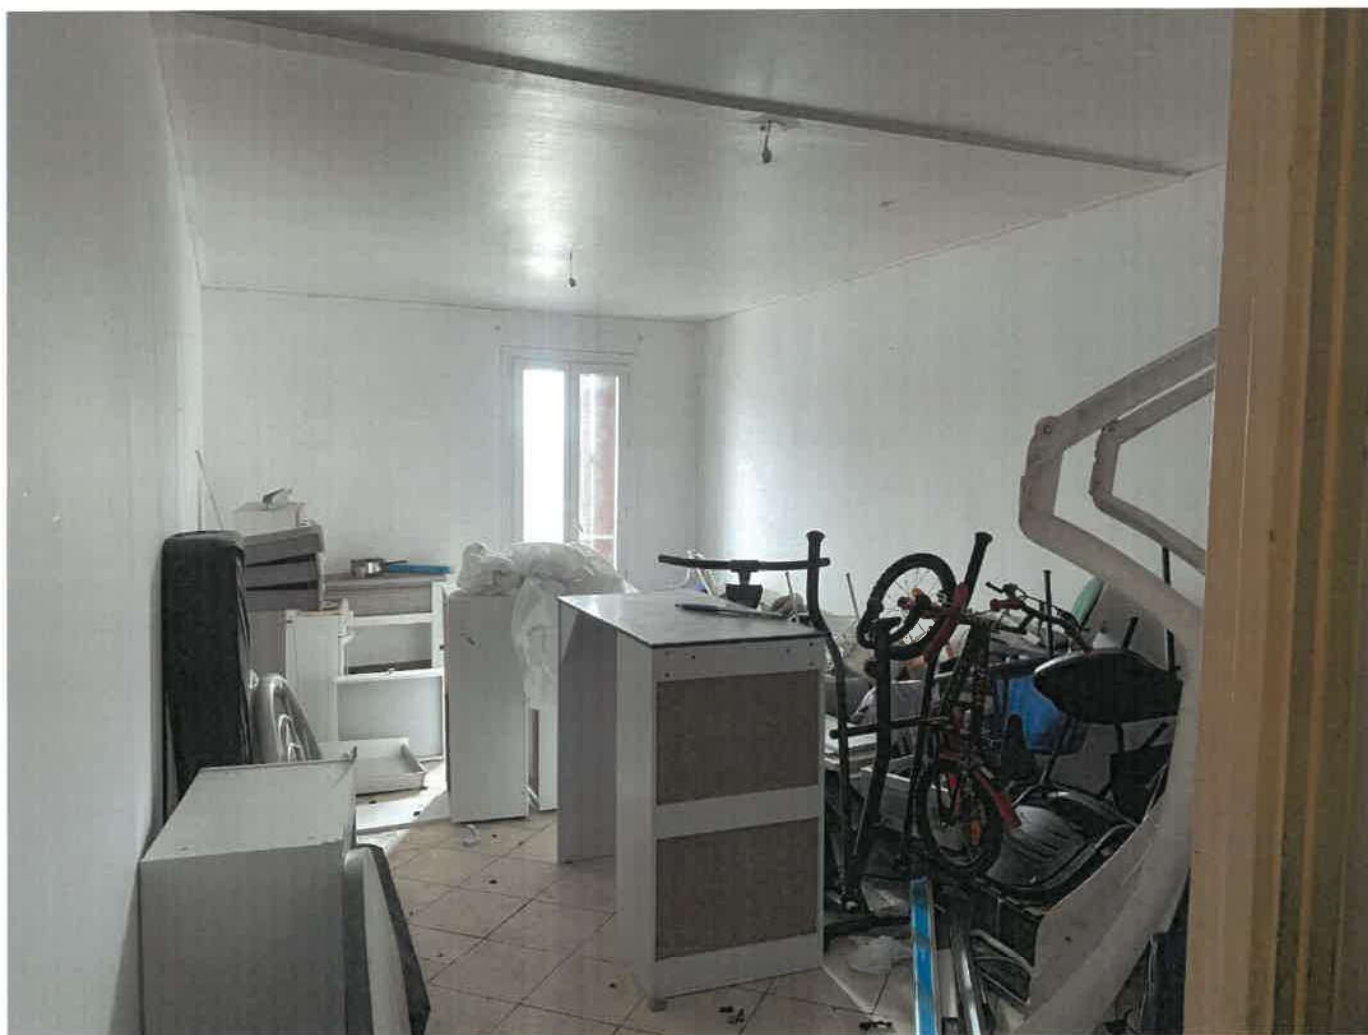
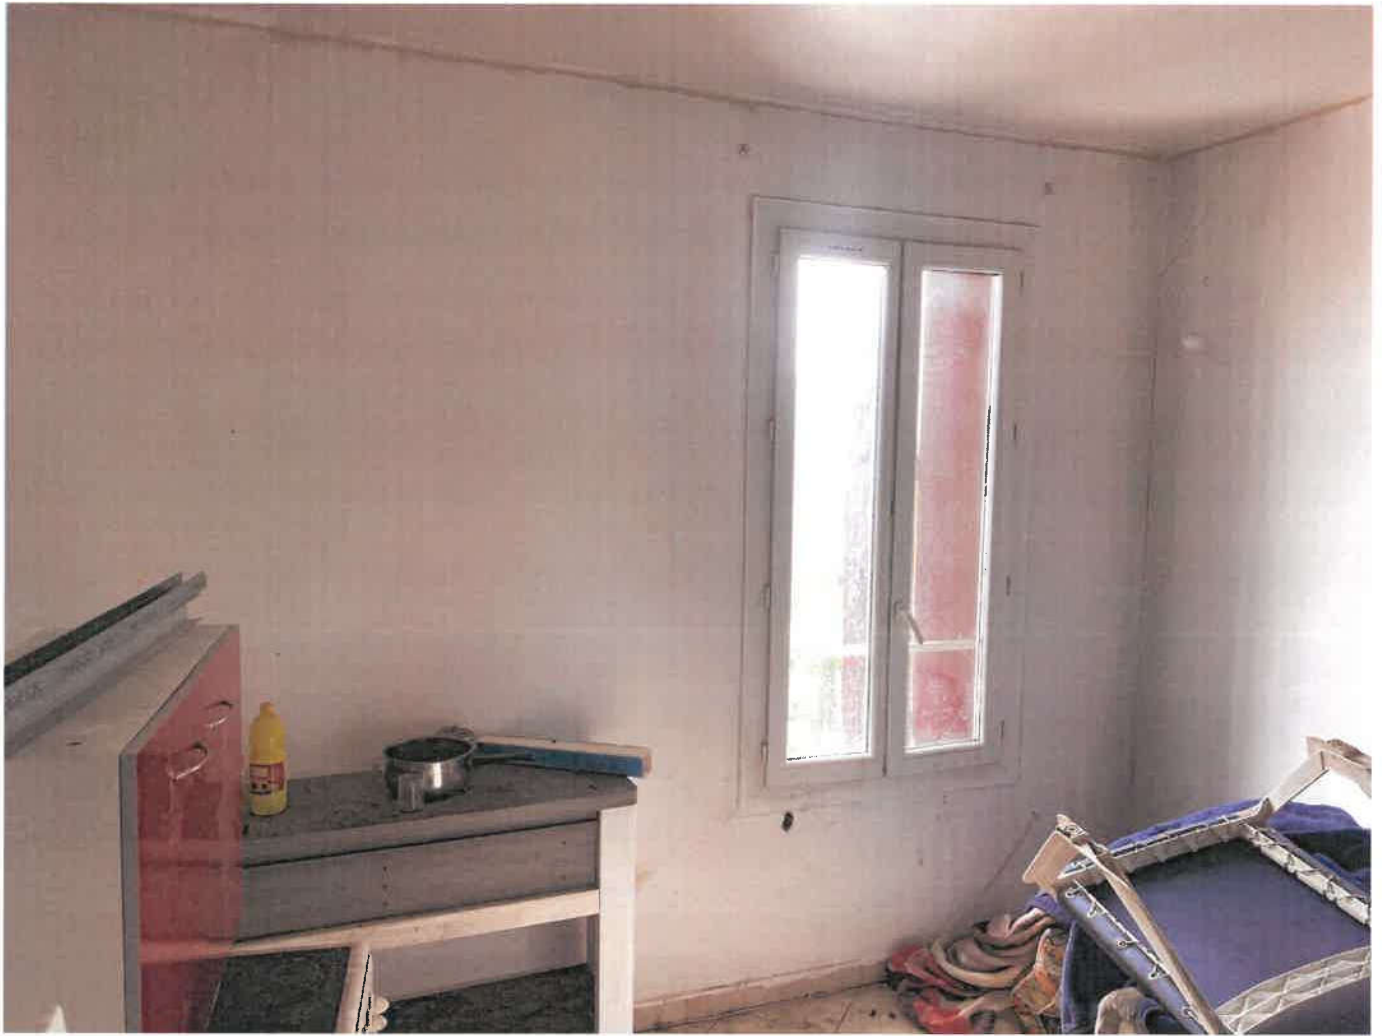
## SEJOUR

Le séjour est accessible par le hall d'entrée. Absence de porte.

Sol carrelage ancien.

Le jour de la chambre est assuré par une fenêtre PVC en façade. Ouverture protégée par des volets pliants bois anciens, en mauvais état.

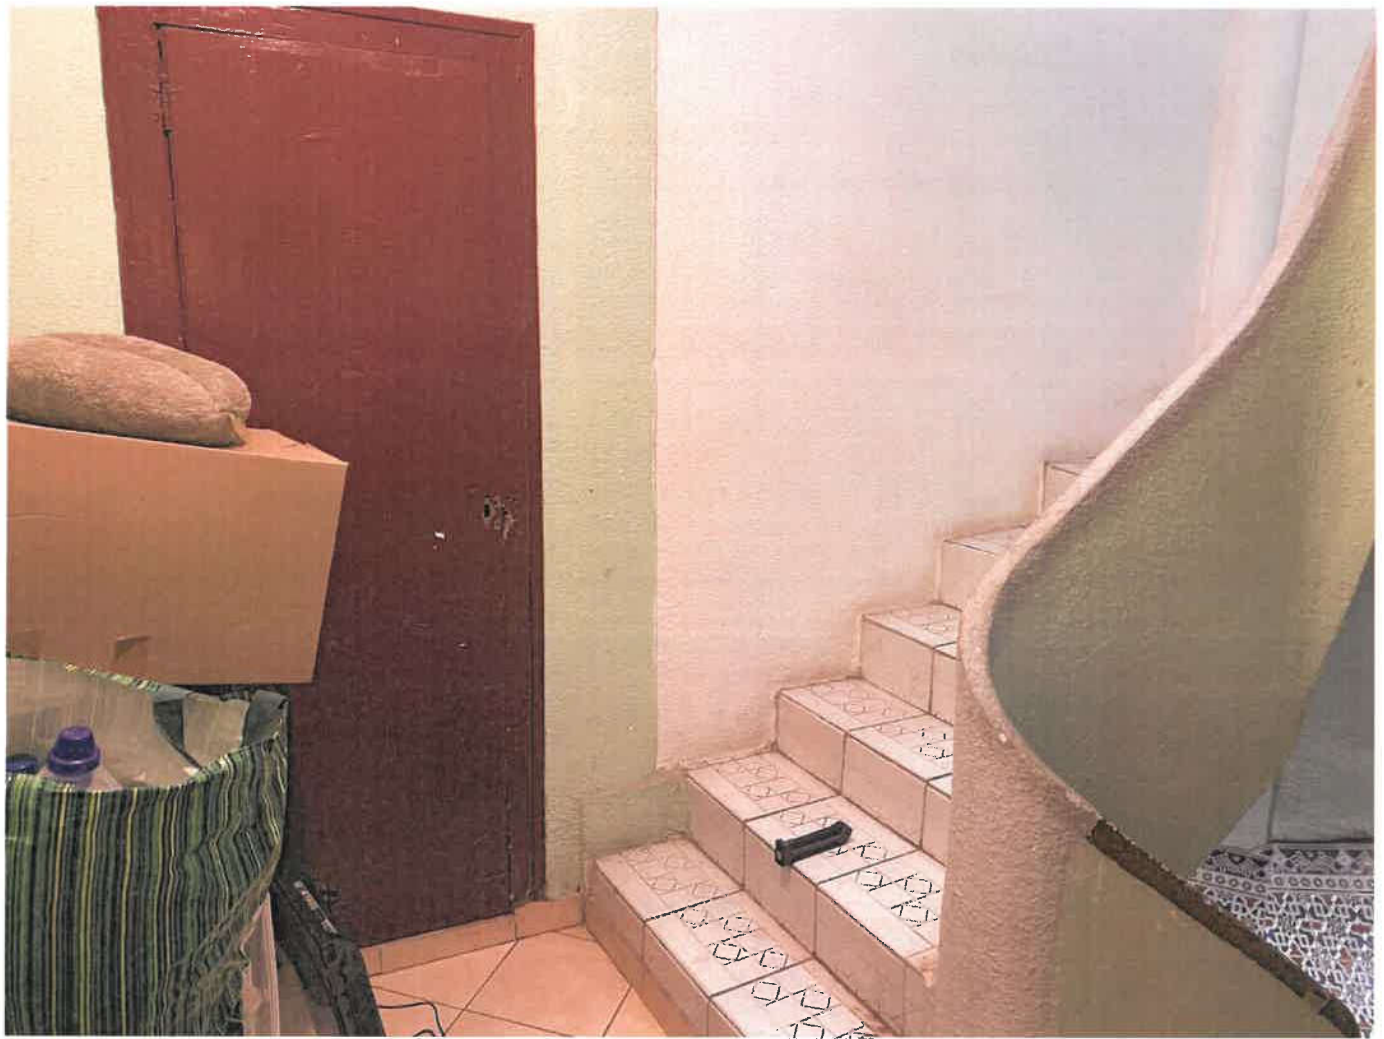
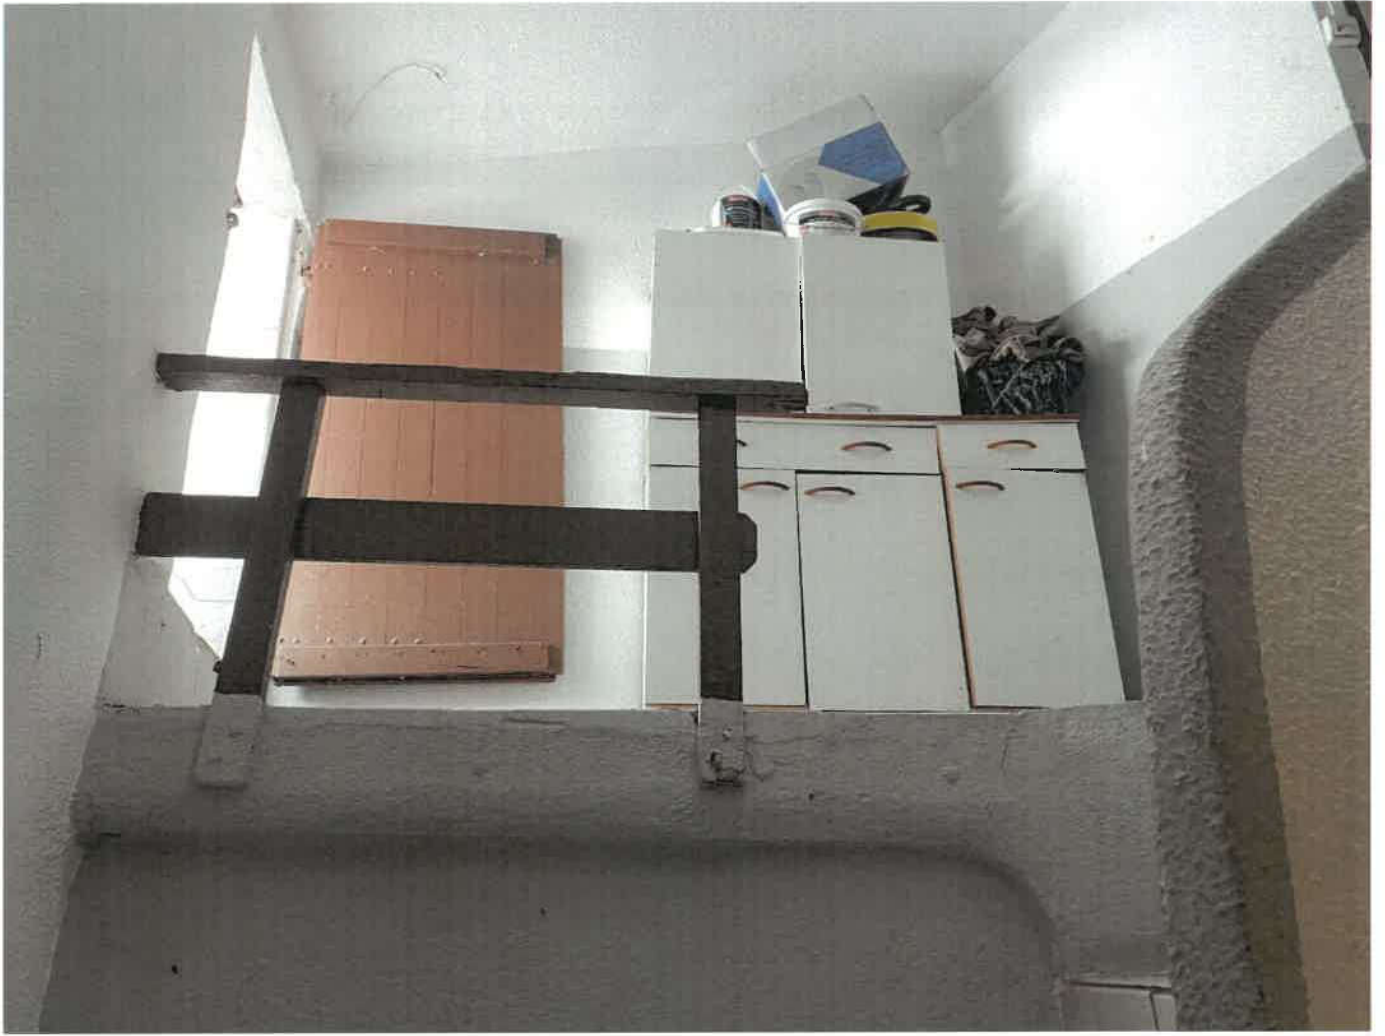
L'accès au 3<sup>ème</sup> étage se fait par un escalier tournant. Rambarde maçonneries sans main courante, d'une hauteur non conforme à la réglementation. Au 3<sup>ème</sup> étage, palier non protégé au-dessus des escaliers avec une petite barrière bois très ancienne, très sommairement aménagée, l'espace non sécurisé.

Murs enduits, peints, revêtement ancien.

En plafond, une petite fenêtre de toiture ancienne, en mauvais état.

Sur le palier, un petit tableau électrique sommaire de distribution de l'appartement de l'étage.
