### PROCES VERBAL de DESCRIPTION des LIEUX

Dressé le VINGT TROIS AVRIL  
DEUX MILLE VINGT CINQ

Sur la commune de **BÉZIERS (34500)** – 54 rue Canterelles,

Un **IMMEUBLE à usage d'habitation** élevée de trois étages sur rez-de-chaussée.

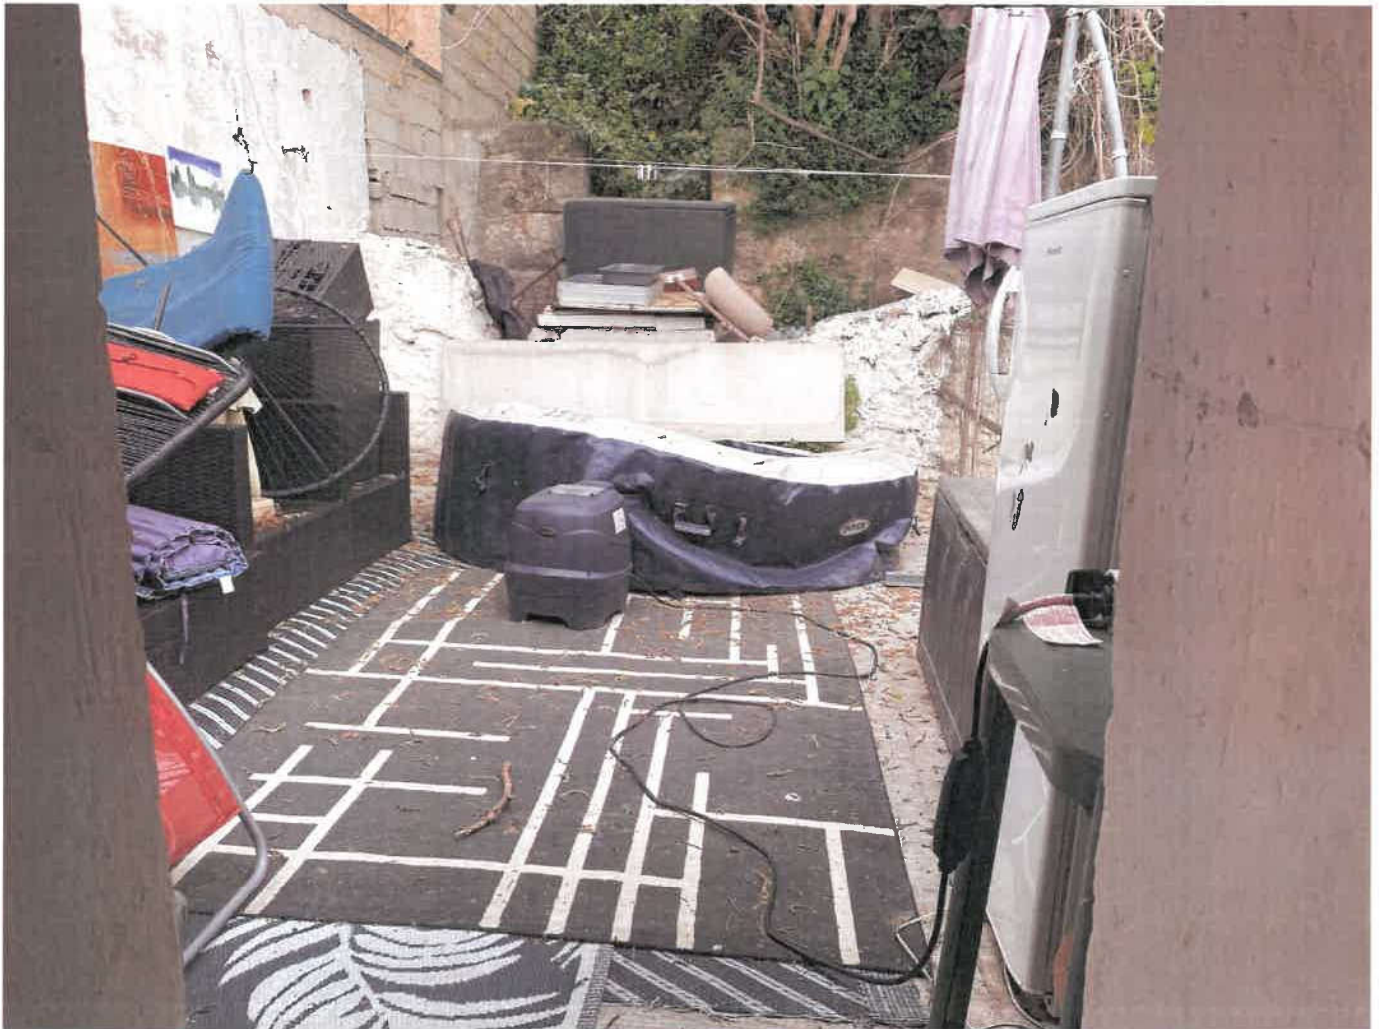
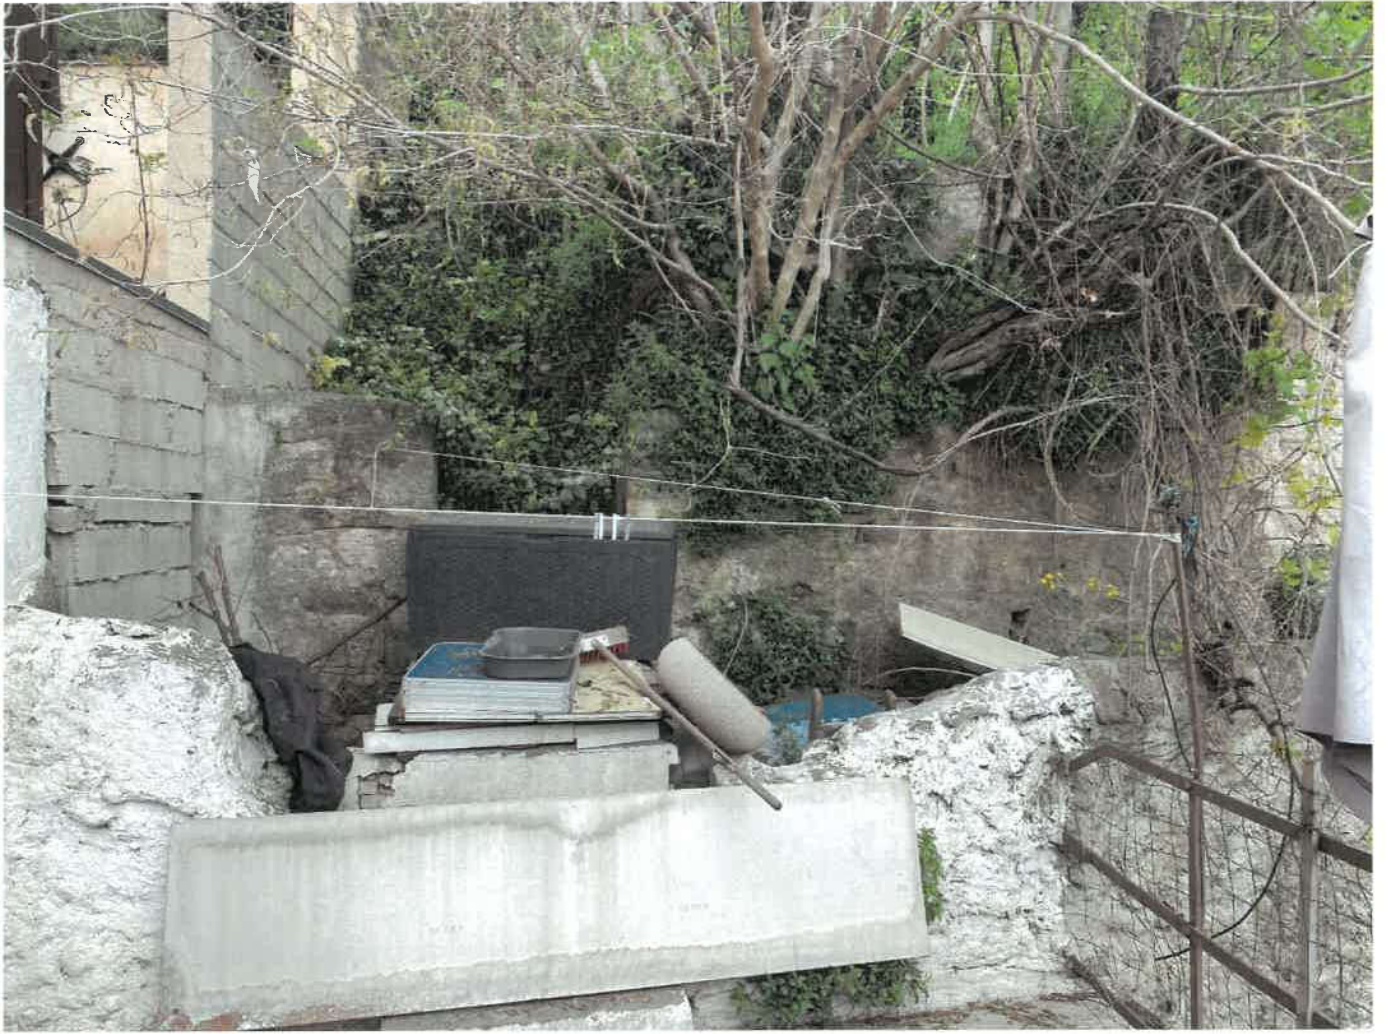
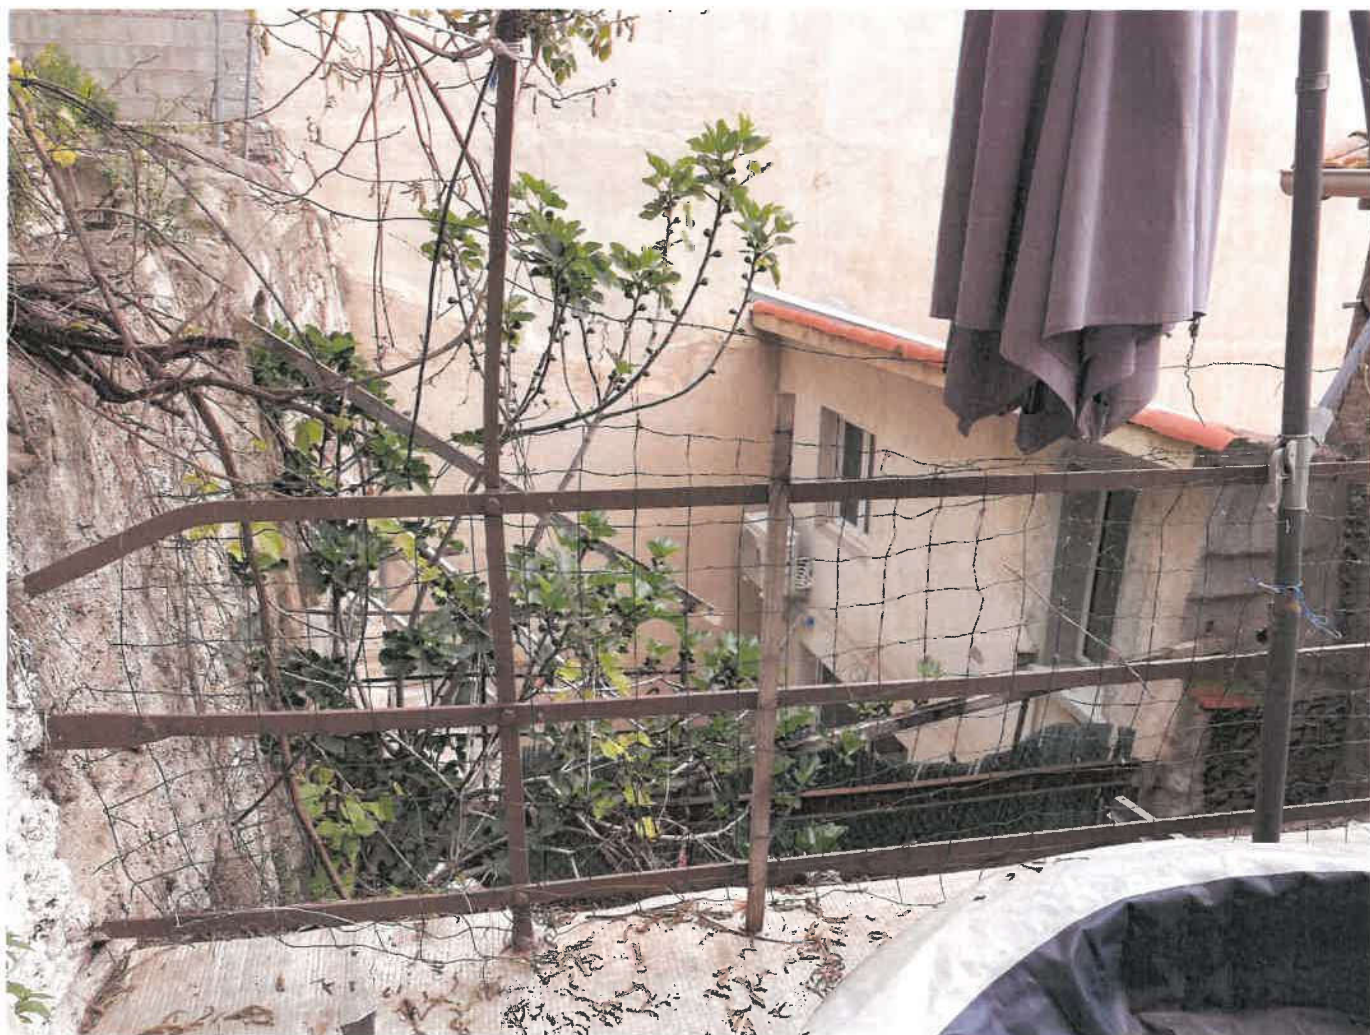
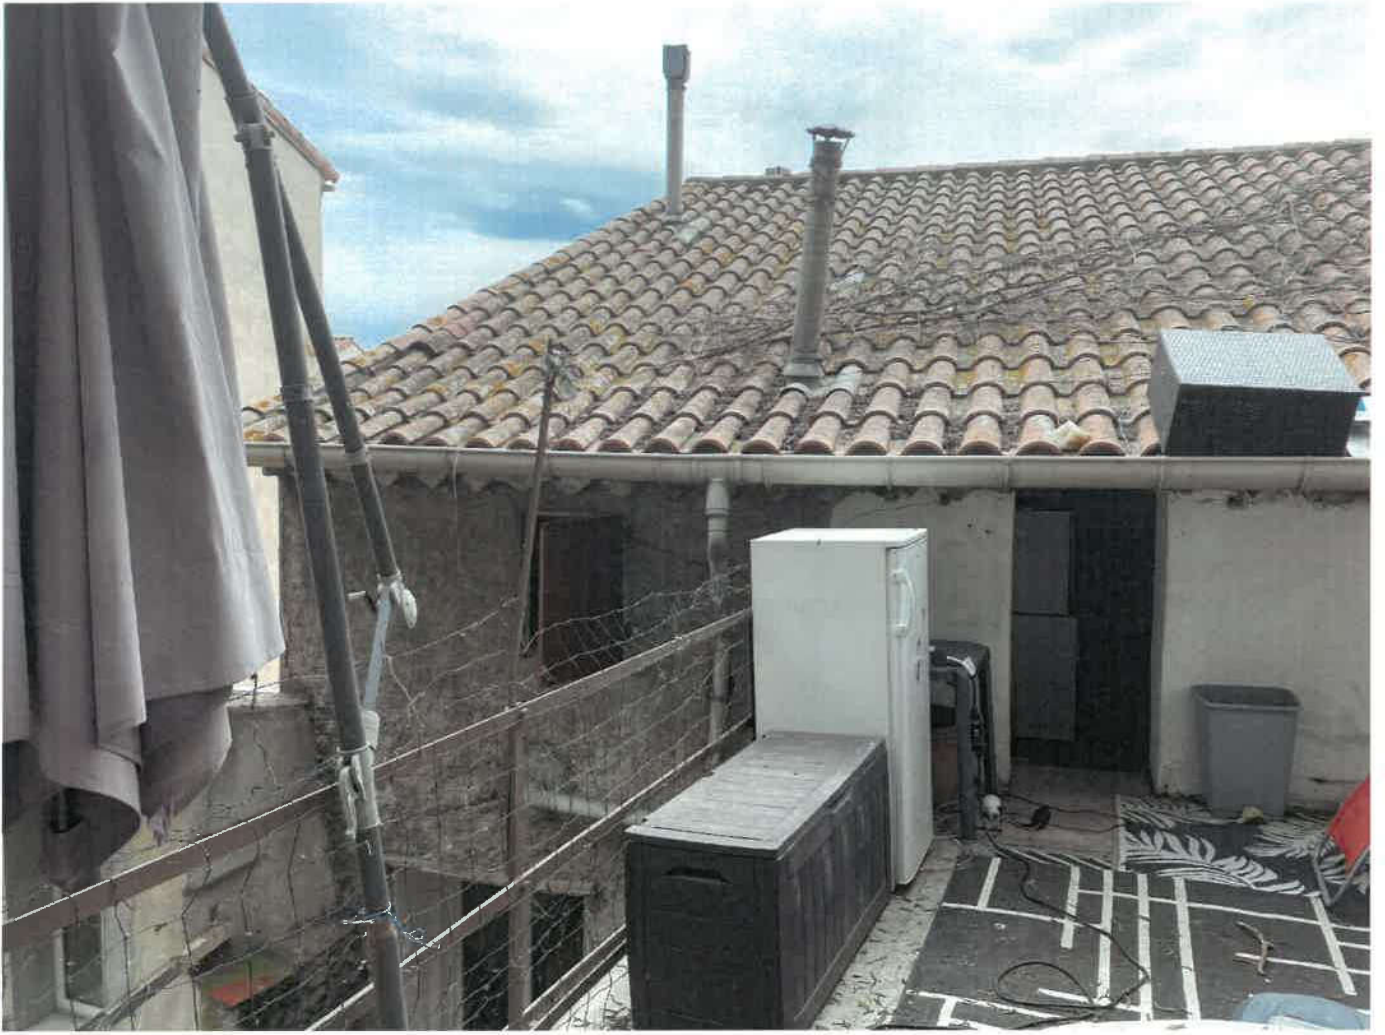
## TERRASSE

Sur le palier, accessible par une marche et une petite ouverture, une terrasse.

Cette terrasse donne au-dessus de la cour intérieure, protégée par une structure métallique en très mauvais état, hors normes sécurité, dangereuse. Structure métallique avec grillage sommairement fixé. Installation dangereuse non sécurisée.

Au-delà de la terrasse, le terrain se prolonge en montée avec différents niveaux inaccessibles, envahis par la végétation.

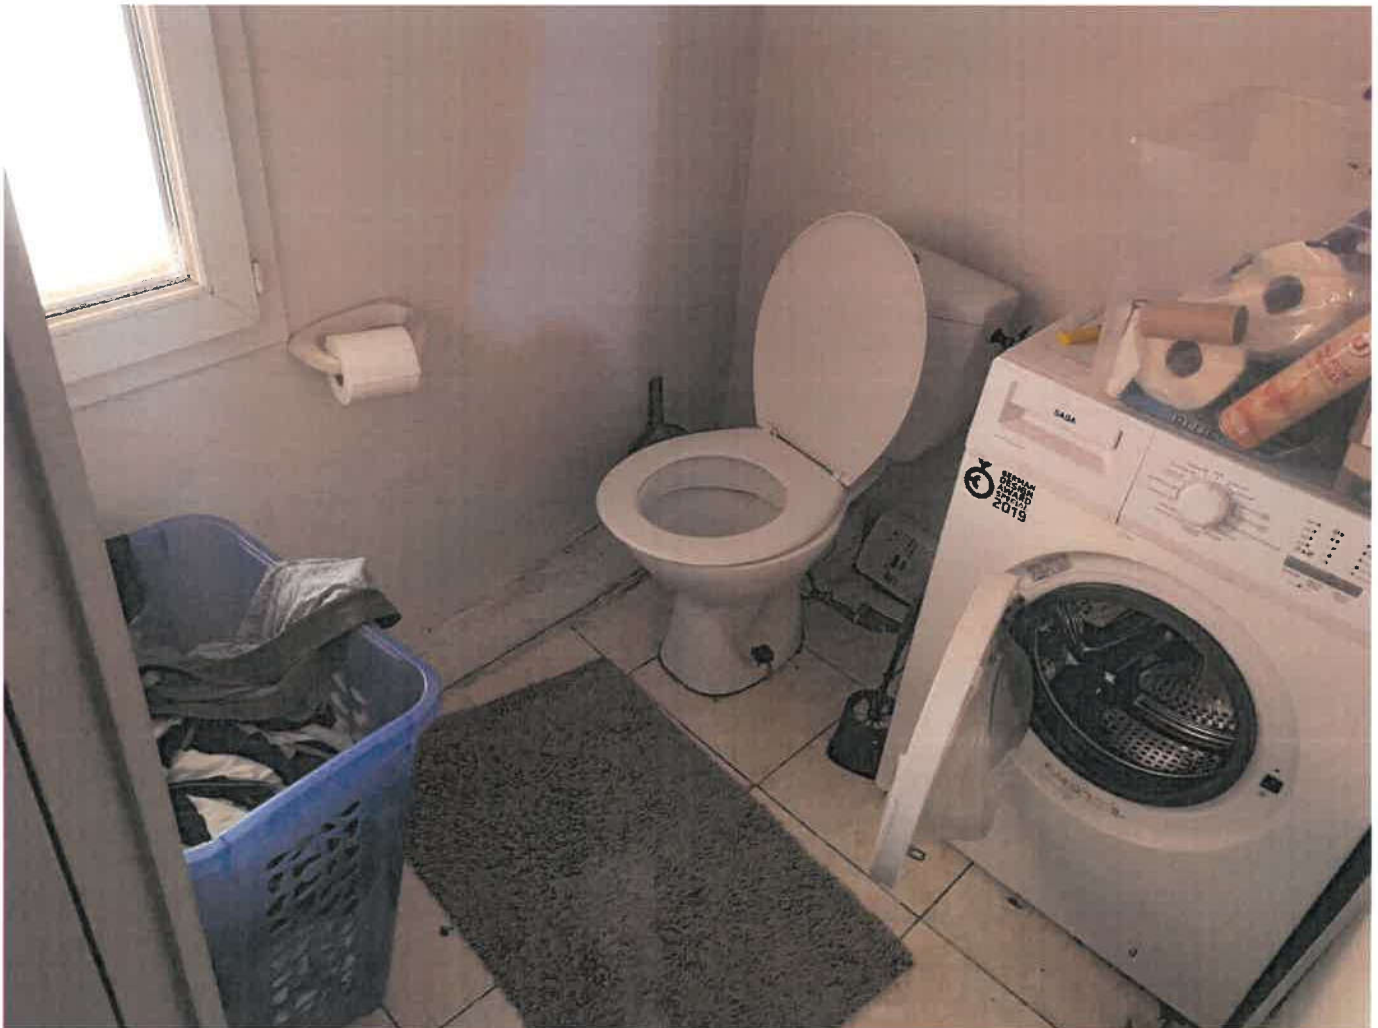
### TOILETTES

Espace mansardé, avec jour assuré par un fenestron huisserie PVC sur cour.

Une cuvette ancienne en mauvais état.

Espace abritant également un cumulus et emplacement pour lave-linge.

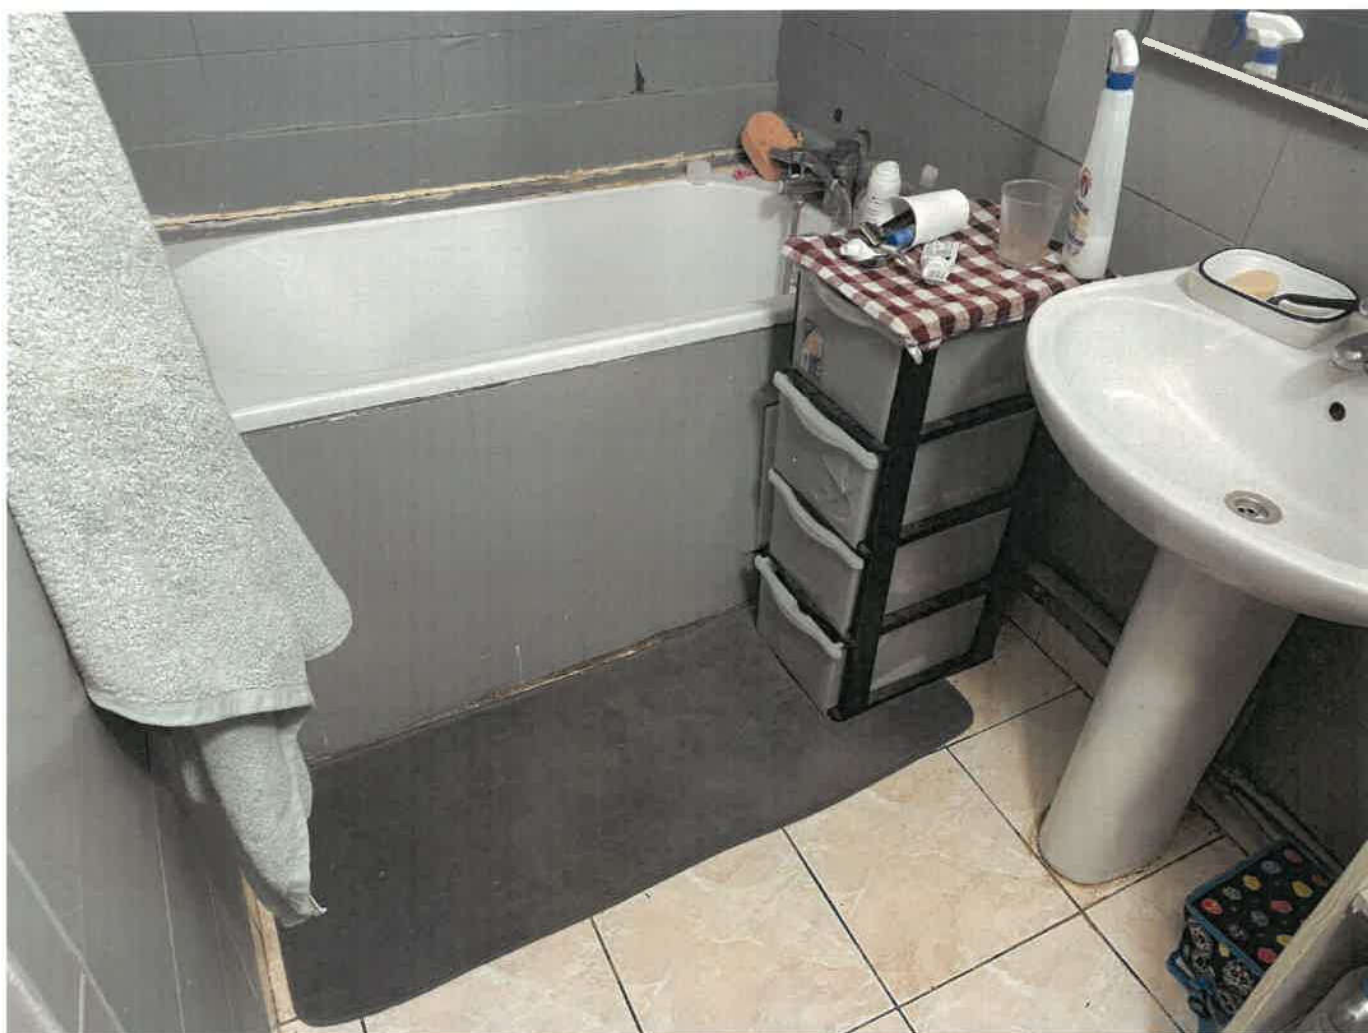
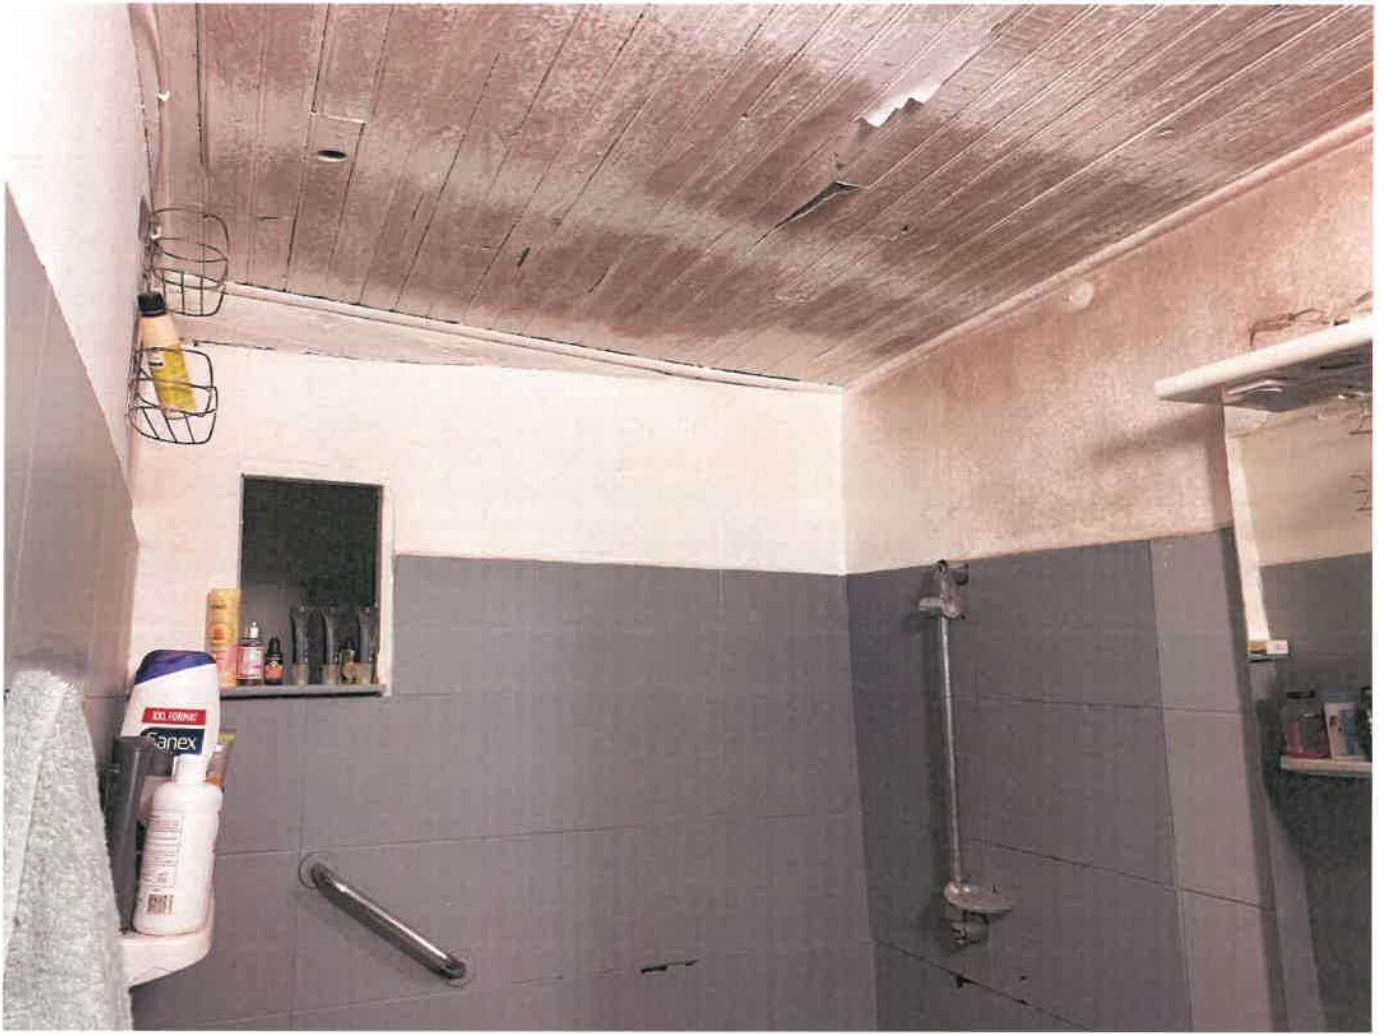
## SALLE DE BAINS

Espace aveugle, très mal ventilé, avec traces de moisissures.

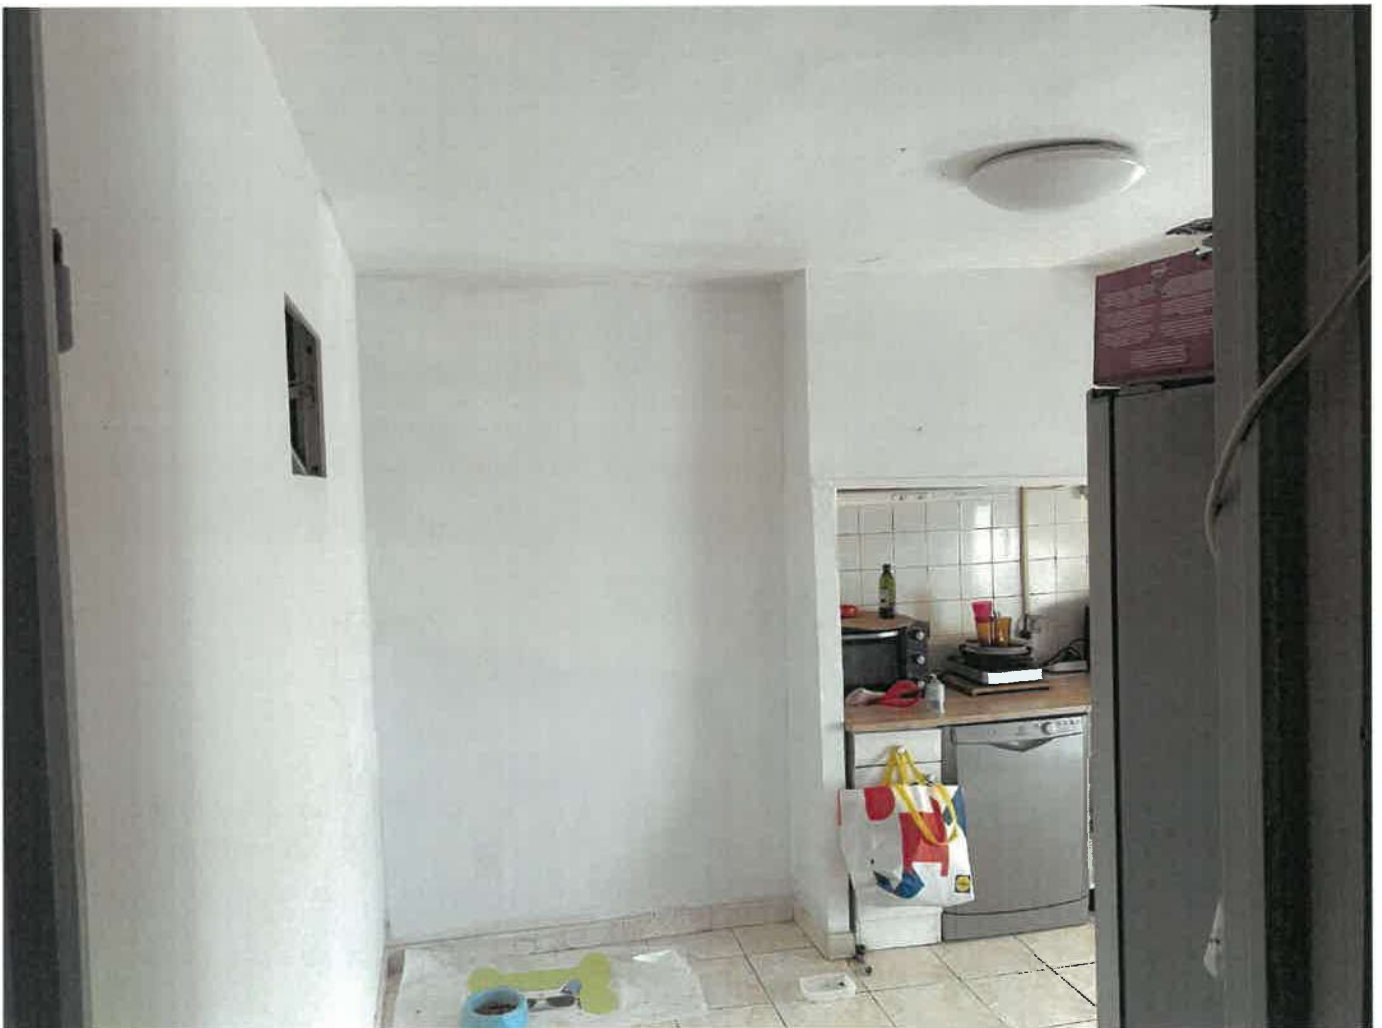
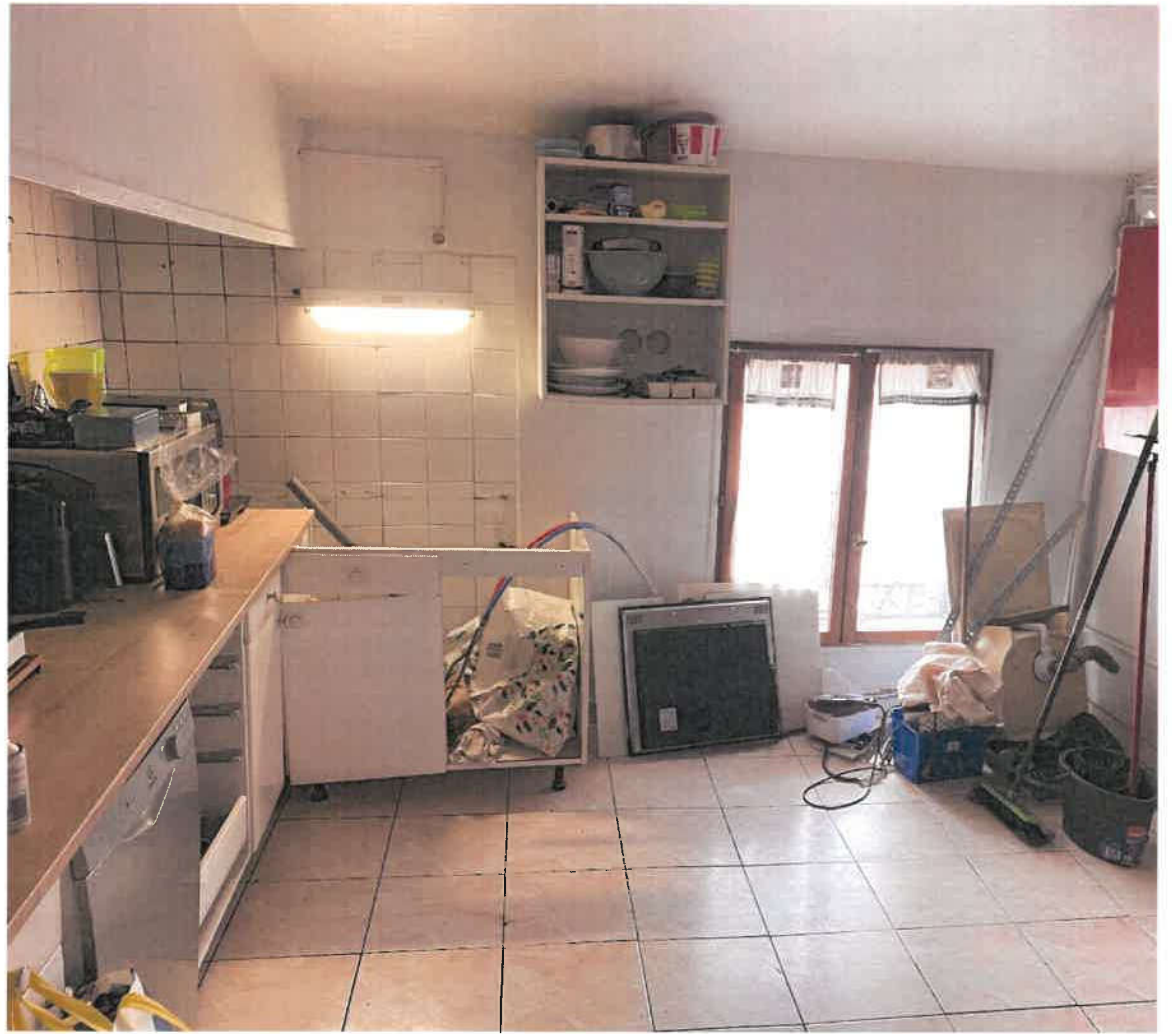
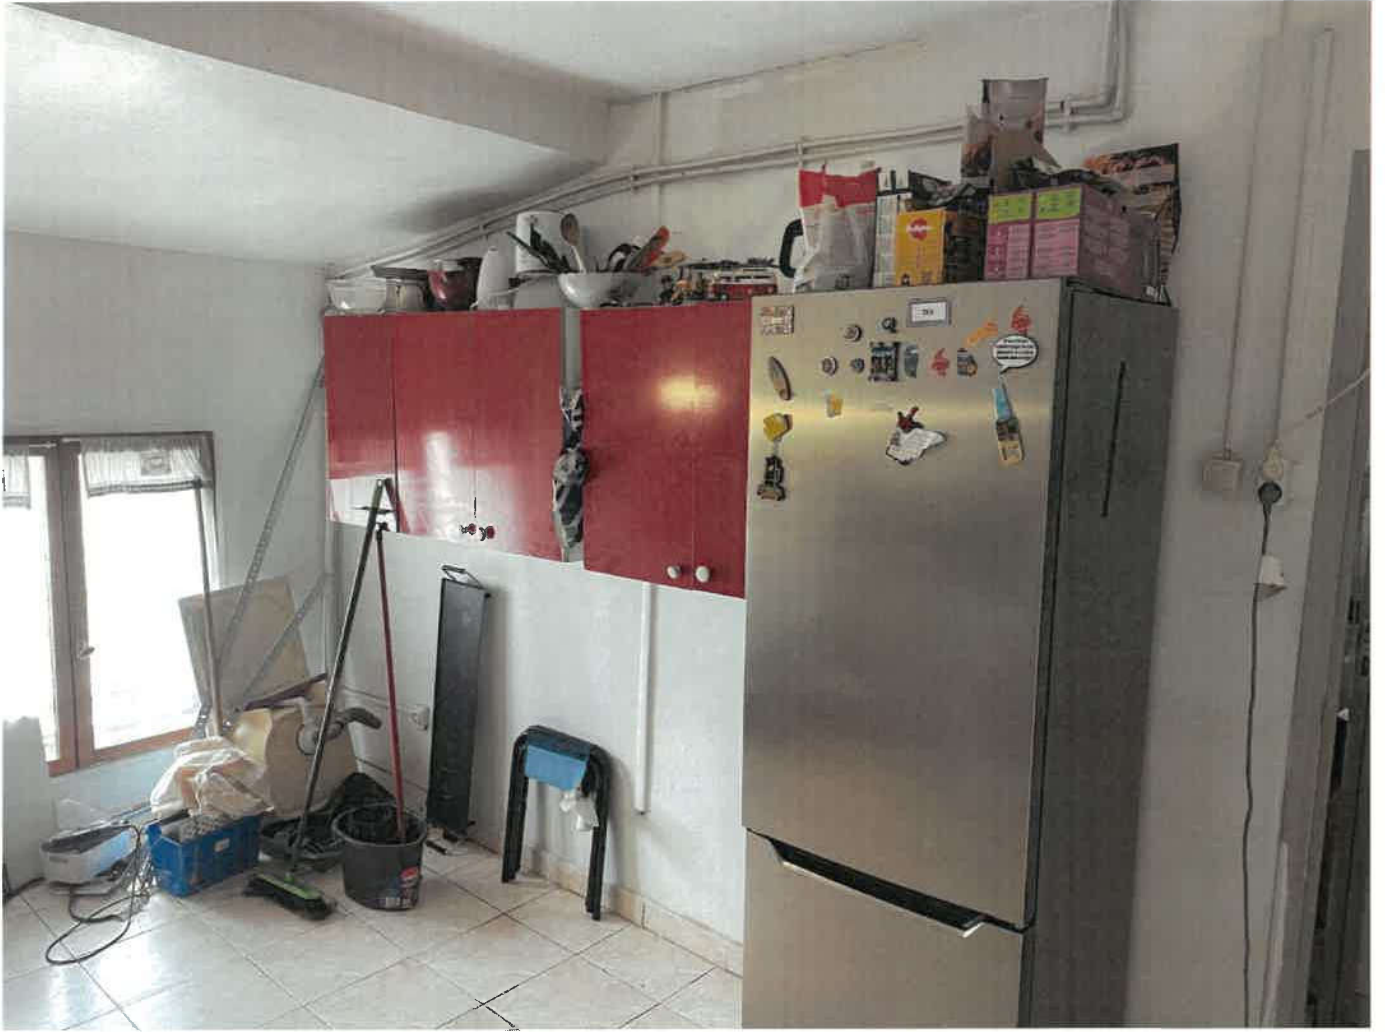
## CUISINE

Cuisine en partie mansardée, avec jour assuré par une fenêtre basse huisserie bois, ancienne, en façade. Présence d'un petit garde-corps et de barreaudage. Ouverture protégée par des volets pliants bois anciens, en mauvais état.

Sol carrelage en état d'usage.

Cuisine sommairement aménagée.

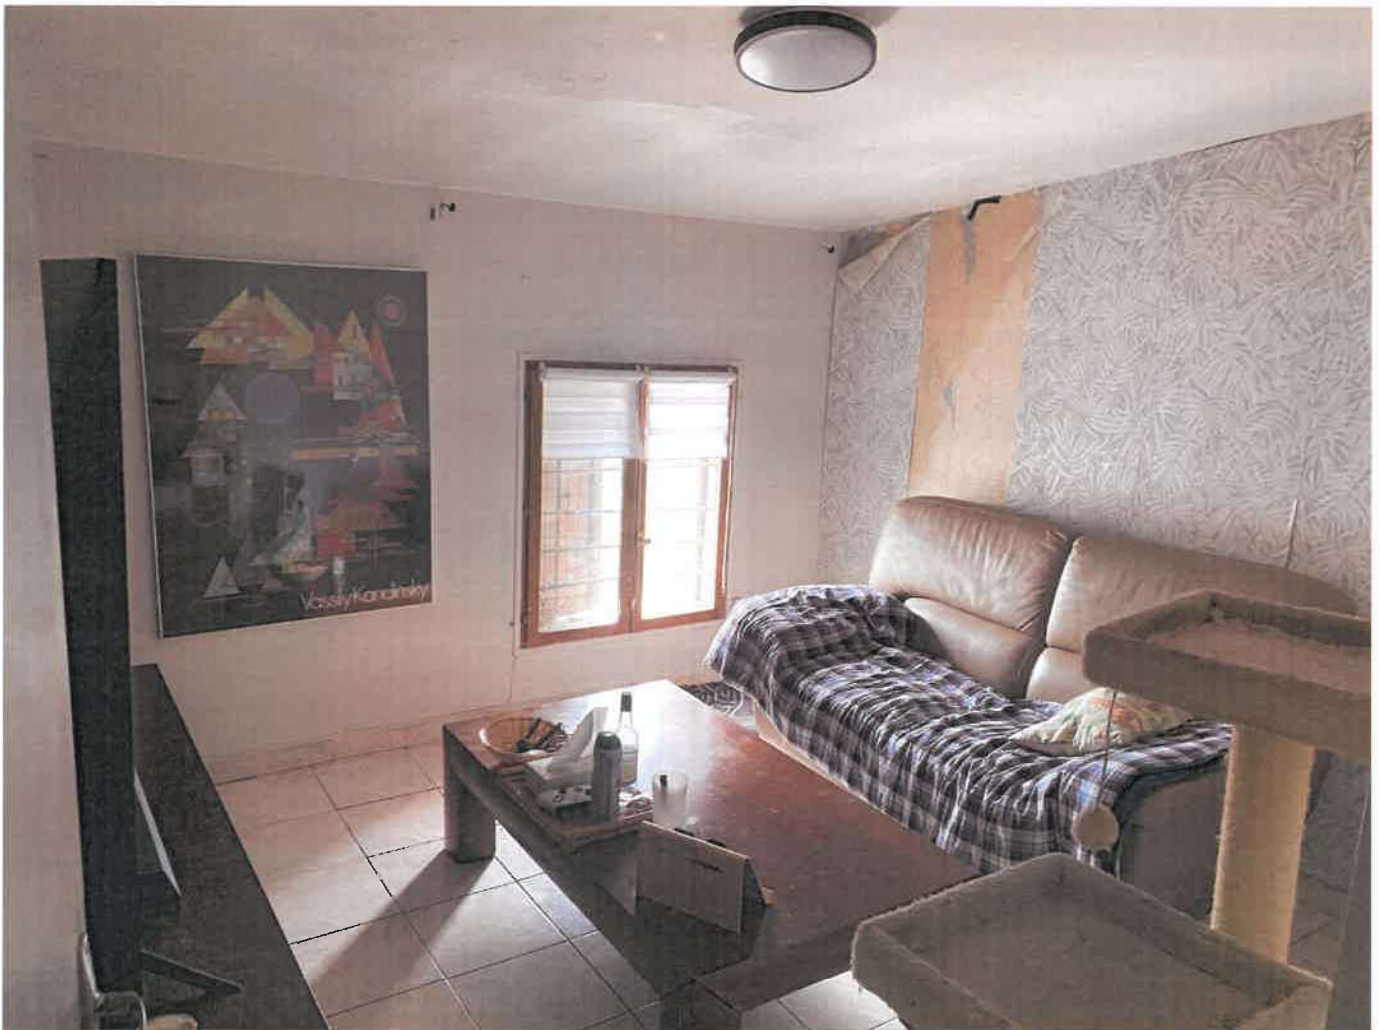
## SEJOUR

Sol carrelage en état d'usage.

Revêtement muraux en mauvais état.

Jour assuré par une fenêtre basse huisserie bois, ancienne, en façade. Présence de barreaudage. Ouverture protégée par des volets pliants bois anciens, en mauvais état.
