# DOSSIER DE DIAGNOSTICS TECHNIQUES

Bien : **Maison individuelle**

**58 Grand Rue  
34220 SAINT-PONS-DE-THOMIÈRES**

**NOTE DE SYNTHÈSE DES CONCLUSIONS****RAPPORT N°** [REDACTED]**Document ne pouvant en aucun cas être annexé à un acte authentique****INFORMATIONS GÉNÉRALES**

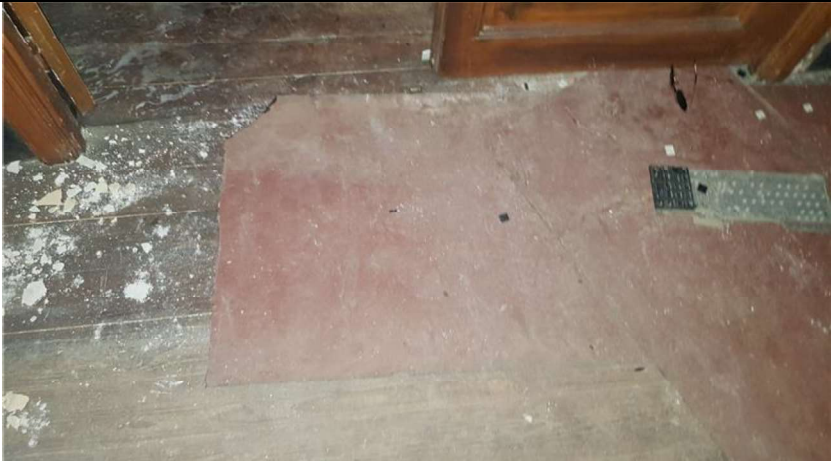
### PRELEVEMENT : P001

<b>Nom du client</b>	<b>Numéro de dossier</b>	<b>Pièce ou local</b>
██████████	████████████████████	1er - Pallier
<b>Matériau</b>	<b>Date de prélèvement</b>	<b>Nom de l'opérateur</b>
Béton - Parquet, revêtement plastique	22/09/2022	BOGUET geoffroy
<b>Localisation</b>		<b>Résultat</b>
Plancher - Sol		absence d'amiante
<b>Emplacement</b>
