DOSSIER DE DIAGNOSTICS TECHNIQUES

Appartement

**1 allée Alain Gerbault
34350 VALRAS-PLAGE**

NOTE DE SYNTHESE DES CONCLUSIONS**RAPPORT N° PAVILLON 31043 20.10.22****Document ne pouvant en aucun cas être annexé à un acte authentique****INFORMATIONS GENERALES**

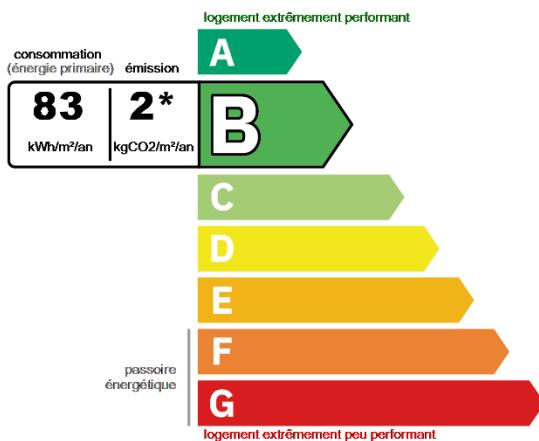
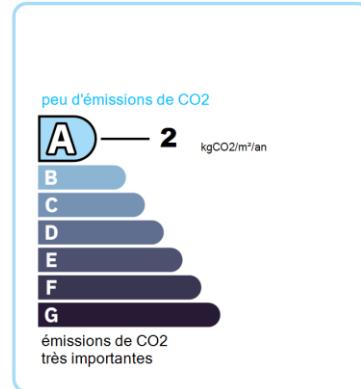
Performance énergétique

Le niveau de consommation énergétique dépend de l'isolation du logement et de la performance des équipements.
Pour l'améliorer, voir pages 5 à 6

Ce logement émet 245 kg de CO₂ par an, soit l'équivalent de 1271 km parcourus en voiture.
Le niveau d'émissions dépend principalement des types d'énergies utilisées (bois, électricité, gaz, fioul, etc.)

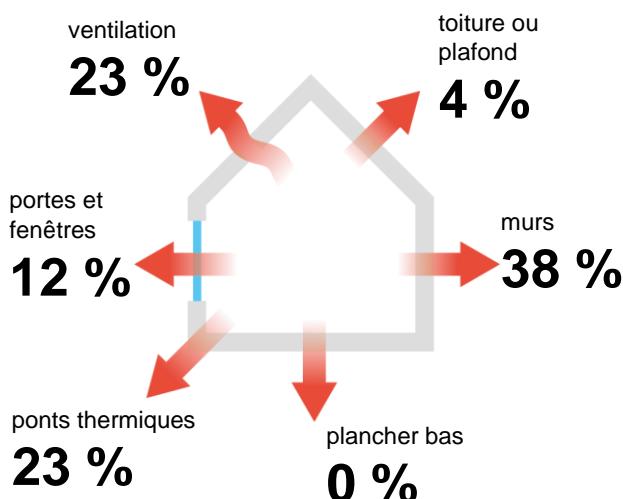
Schéma des déperditions de chaleur

description	isolation
	murs Mur 2 Ouest Briques creuses donnant sur Extérieur, non isolé Mur 4 Nord Briques creuses donnant sur Extérieur, non isolé Mur 3 Est Briques creuses donnant sur Extérieur, non isolé	insuffisante
	plancher bas Pas de plancher déperditif	
	toiture / plafond Plafond 1 Dalle béton donnant sur Terrasse, isolé	très bonne
	portes et fenêtres Portes-fenêtres coulissantes, Menuiserie métallique à rupture de pont thermique VIR - double vitrage vertical ($e = 20$ mm) avec Fermeture Fenêtres battantes, Menuiserie métallique à rupture de pont thermique VIR - double vitrage vertical ($e = 20$ mm) avec Fermeture Fenêtres battantes, Menuiserie métallique à rupture de pont thermique VIR - double vitrage vertical ($e = 20$ mm) avec Fermeture Fenêtres battantes, Menuiserie métallique à rupture de pont thermique VIR - double vitrage vertical ($e = 20$ mm) avec Fermeture Porte Métallique Opaque pleine	bonne
