DOSSIER DE DIAGNOSTICS TECHNIQUES

Bien : **Appartement**
Adresse : **Résidence Lamartine**
12 rue Alphonse de Lamartine
34500 BÉZIERS

RAPPORT DE MISSION DE REPERAGES DES MATERIAUX ET PRODUITS CONTENANT DE L'AMIANTE POUR L'ETABLISSEMENT DU CONSTAT ETABLI A L'OCCASION DE LA VENTE D'UN IMMEUBLE BATI

ETAT DU BATIMENT RELATIF A LA PRESENCE DE TERMITES

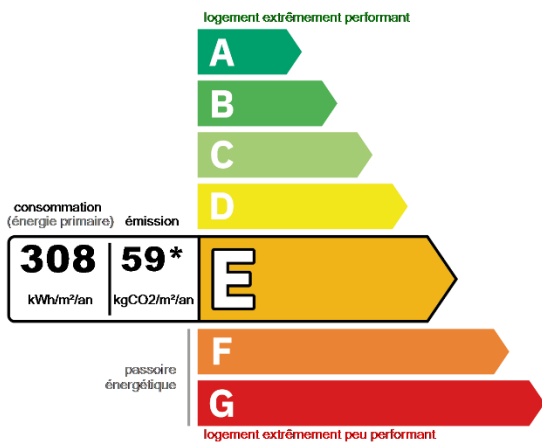
Performance énergétique

Le niveau de consommation énergétique dépend de l'isolation du logement et de la performance des équipements. Pour l'améliorer, voir pages 5 à 6

Ce logement émet 5015 kg de CO₂ par an, soit l'équivalent de 25984 km parcourus en voiture. Le niveau d'émissions dépend principalement des types d'énergies utilisées (bois, électricité, gaz, fioul, etc.)

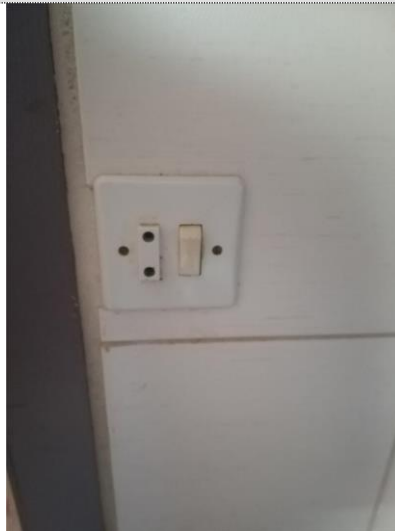
Point de contrôle N° B.3.3.6 a1)

Description : Au moins un socle de prise de courant ne comporte pas de broche de terre.

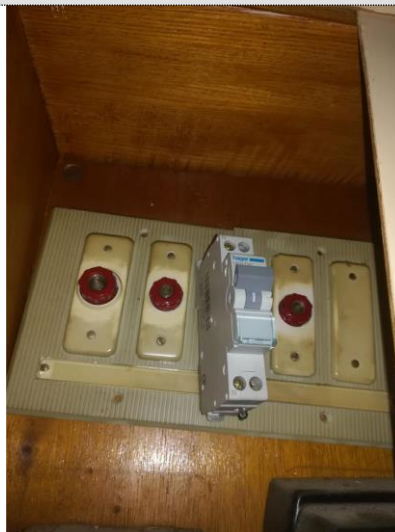
Point de contrôle N° B.8.3 a)

Description : L'installation comporte au moins un MATERIEL ELECTRIQUE vétuste.

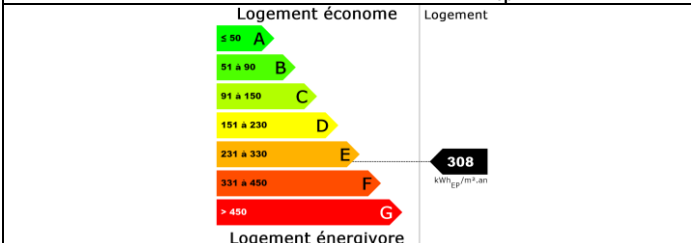
(en énergie primaire) pour le chauffage, la production d'eau chaude sanitaire et le refroidissement, déduction faite de la production d'électricité à demeure

Consommation conventionnelle : 308 kWh_{ep}/m².an

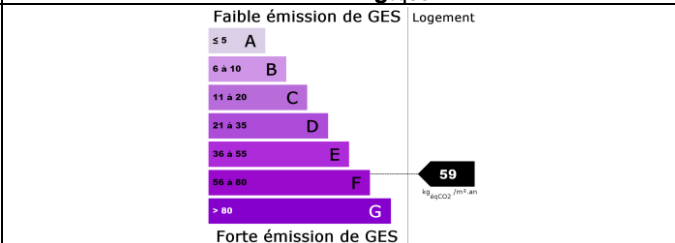
**Emissions de gaz à effet de serre (GES)**

pour le chauffage, la production d'eau chaude sanitaire et le refroidissement

Estimation des émissions : 59 kg_{eqCO2}/m².an
