Résumé de l'expertise n° 11852

Adresse : **324 AVENUE GEORGES CLEMENCEAU**

Commune : **54200 TOUL**

Constat de risque d'exposition au plomb CREP

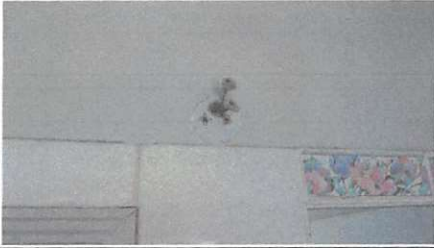
Photo PhEle007

Libellé de l'anomalie : B3.3.6 a3 Au moins un circuit (n'alimentant pas des socles de prises de courant) n'est pas relié à la terre.
