Rapport de mission de repérage des matériaux et produits contenant de l'amiante pour l'établissement du constat établi à l'occasion de la vente d'un immeuble bâti (listes A et B de l'annexe 13-9 du Code de la Santé publique)

Numéro de dossier : 0742-25
Date du repérage : 21/03/2025

Adresse	Rue : 5 BIS RUE DES ESCALIERS SAINT ANNE Bât., escalier, niveau, appartement n°, lot n°: , Lot numéro Non communiqué Code postal, ville : 84000 AVIGNON Section cadastrale DK, Parcelle(s) n° 931
Périmètre de repérage : MAISON DE VILLE R+2
Type de logement : Maison de ville R+2
Fonction principale du bâtiment : Habitation (maisons individuelles)
Date de construction : AVANT 1949

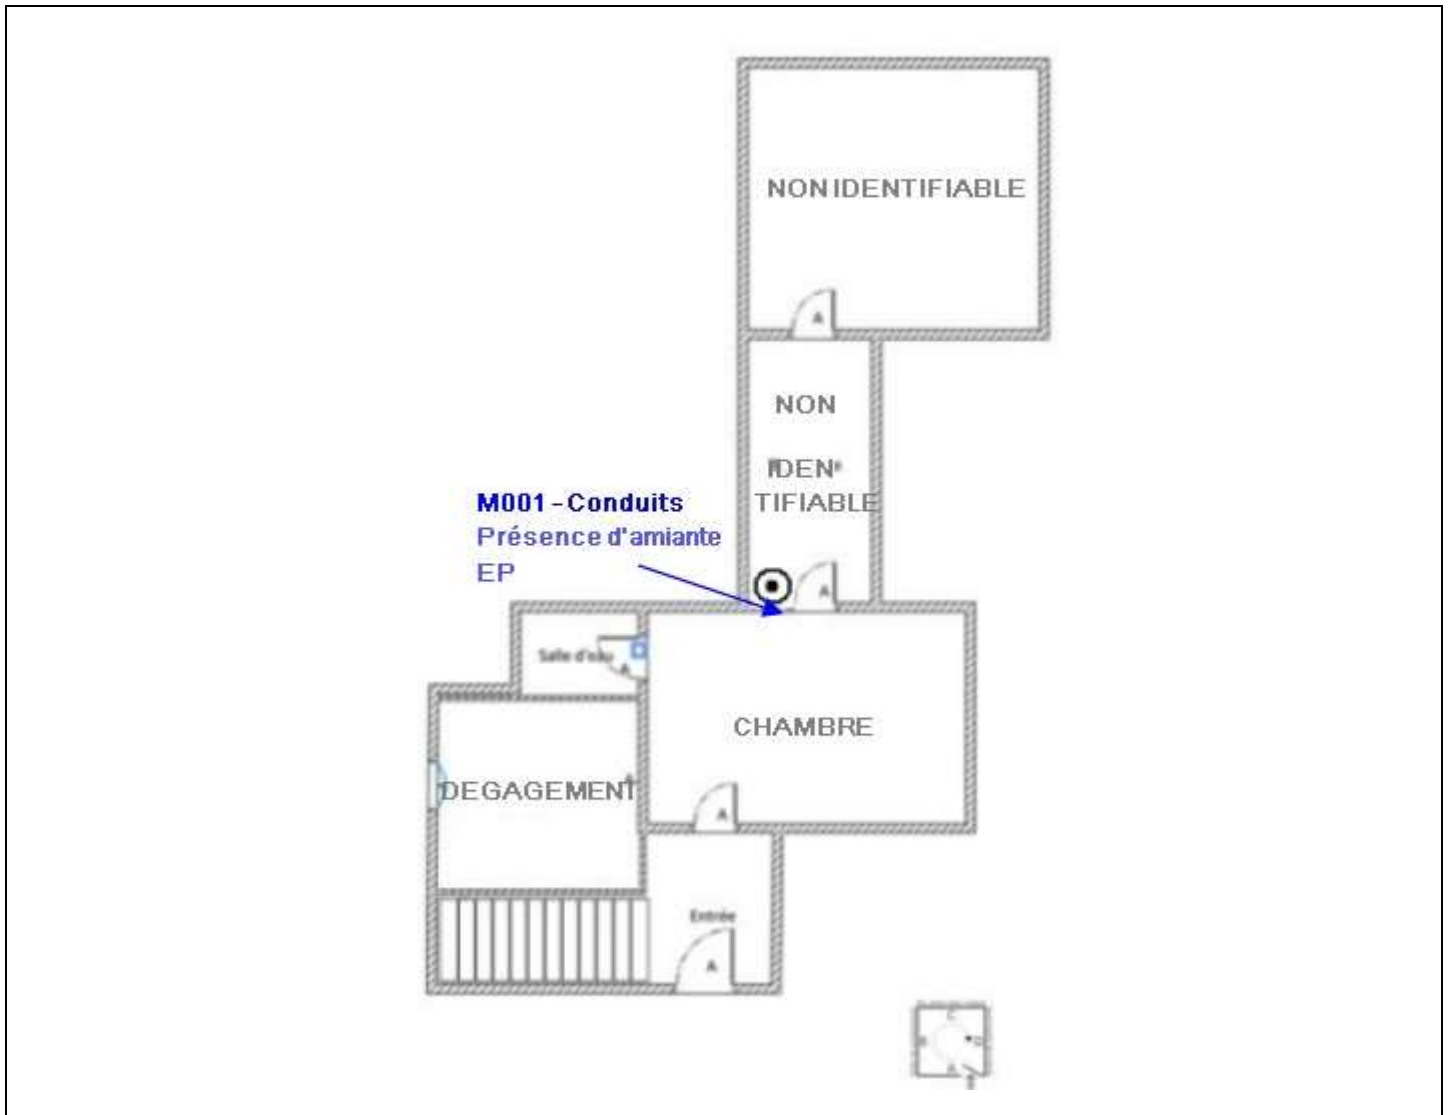
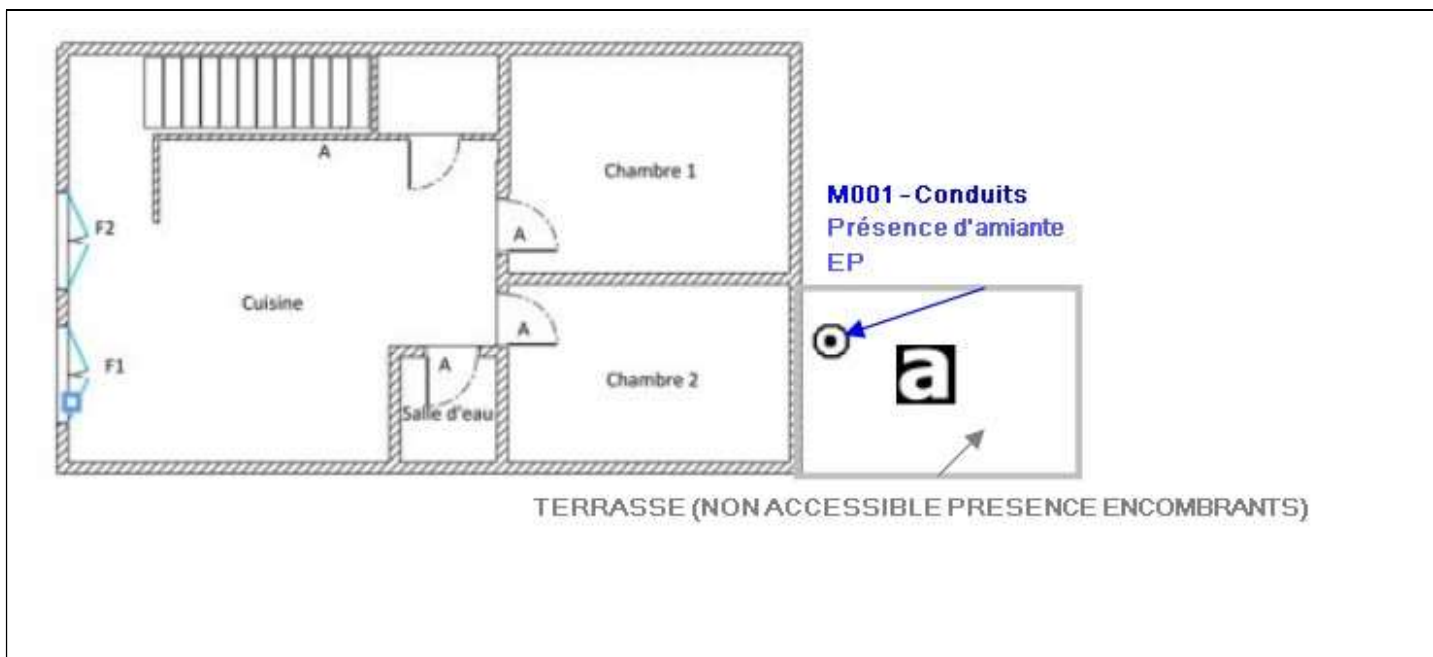
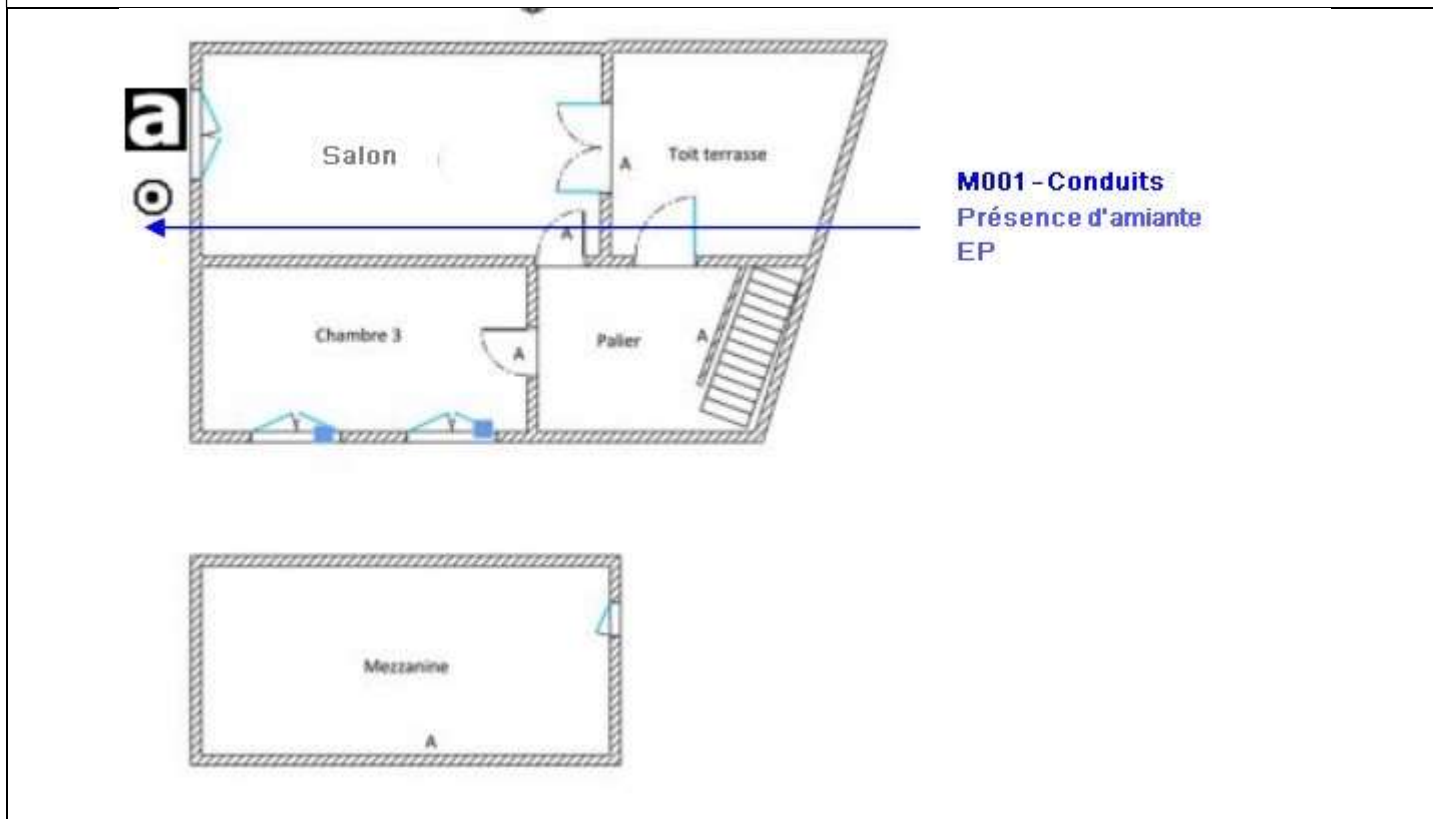
7.1 - Annexe - Schéma de repérage

Conduit en fibro-ciment

Présence d'amiante

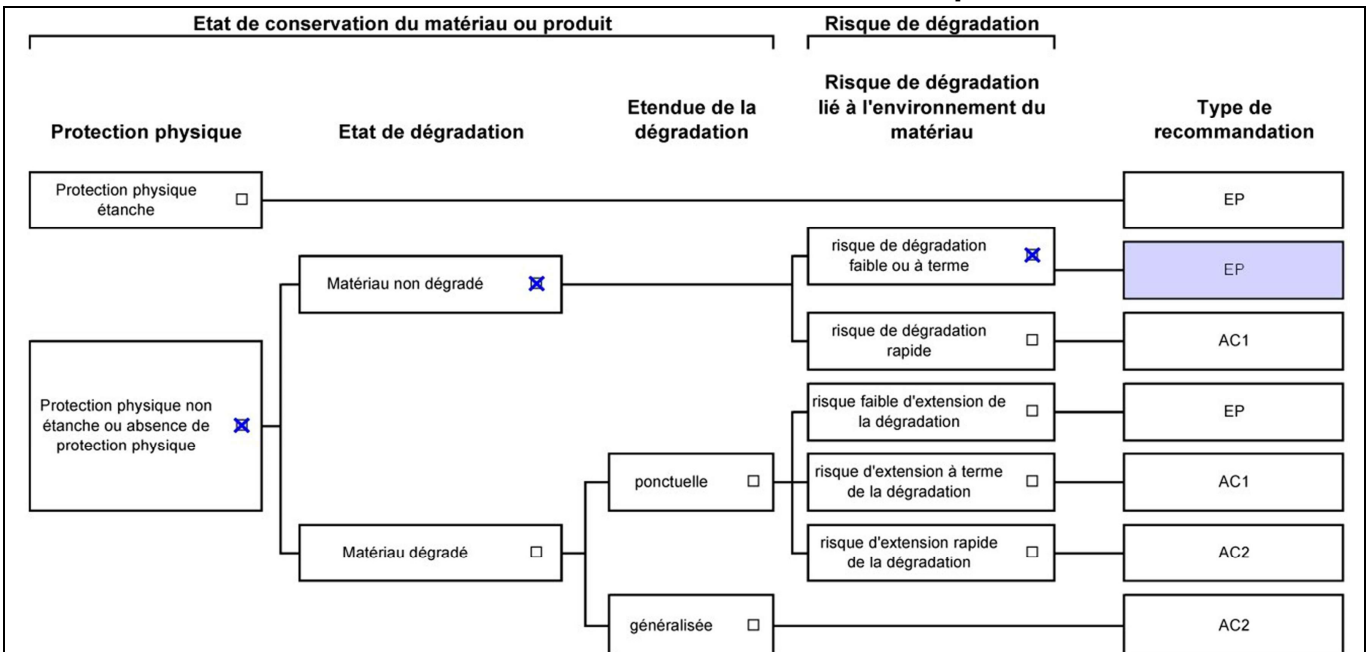
Grilles d'évaluation de l'état de conservation des matériaux ou produit de la liste B

Dossier n° 0742-25
Date de l'évaluation : 21/03/2025
Bâtiment / local ou zone homogène : 1ER ETAGE - TERRASSE. FACADE NORD BATIMENT
Identifiant Matériau : M001
Matériau : Conduits
Résultat EP : Il est recommandé de réaliser une évaluation périodique.
