# Rapport de mission de repérage des matériaux et produits contenant de l'amiante pour l'établissement du constat établi à l'occasion de la vente d'un immeuble bâti (Listes A et B de l'annexe 13-9 du Code de la Santé publique)

Numéro de dossier : 24/IMO/1319  
Date du repérage : 25/06/2024

Adresse	Rue : ..... <b>6 Rue Louis Pasteur</b> Bât., escalier, niveau, appartement n°, lot n°: <b>, Lot numéro Non communiqué</b> Code postal, ville : .. <b>34420 PORTIRAGNES</b> <b>Section cadastrale AI 339,</b>
Périmètre de repérage :	.....
Type de logement :	.....
Fonction principale du bâtiment :	..... <b>Habitation (maison individuelle)</b>
Date de construction :	..... <b>1980 environ</b>

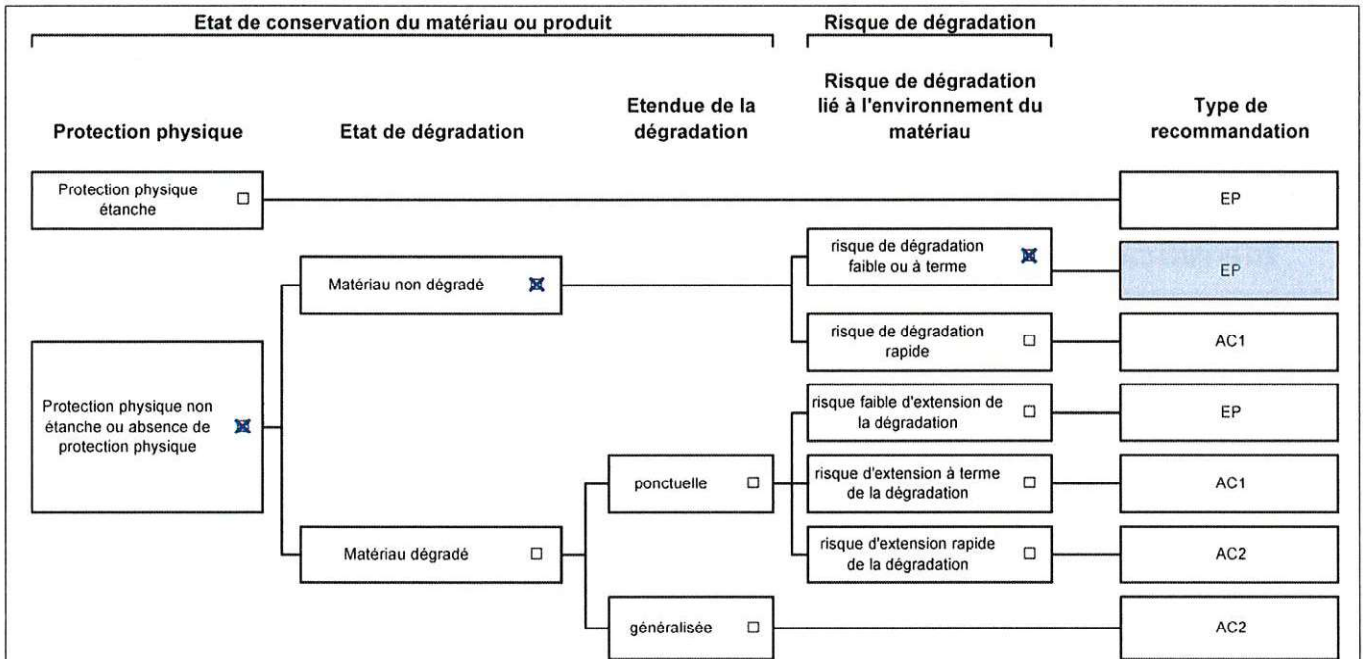
**Dossier n° 24/IMO/1319**  
**Date de l'évaluation : 25/06/2024**  
**Bâtiment / local ou zone homogène : Maison - Façade**  
**Identifiant Matériau : M001**  
**Matériau : Conduit d'eaux pluviales**  
**Résultat EP : Il est recommandé de réaliser une évaluation périodique.**

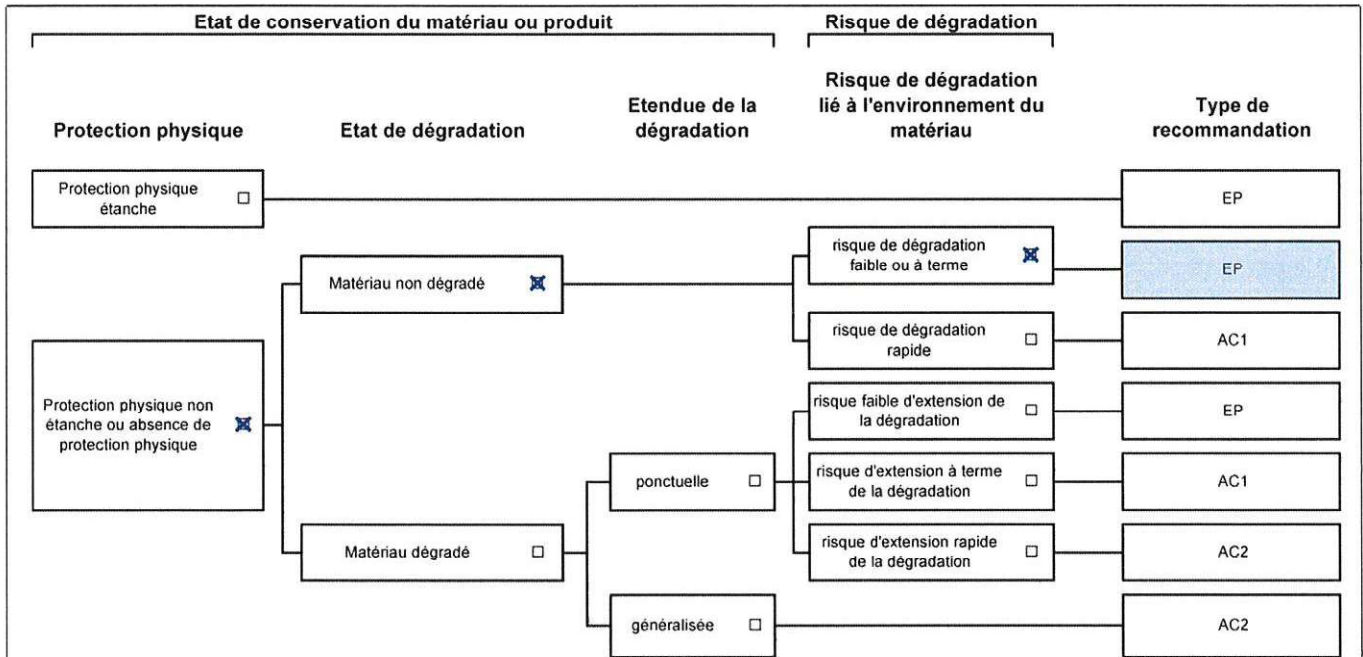
**Dossier n° 24/IMO/1319**  
**Date de l'évaluation : 25/06/2024**  
**Bâtiment / local ou zone homogène : Maison - Façade**  
**Identifiant Matériau : M002**  
**Matériau : Conduit d'eaux pluviales**  
**Résultat EP : Il est recommandé de réaliser une évaluation périodique.**

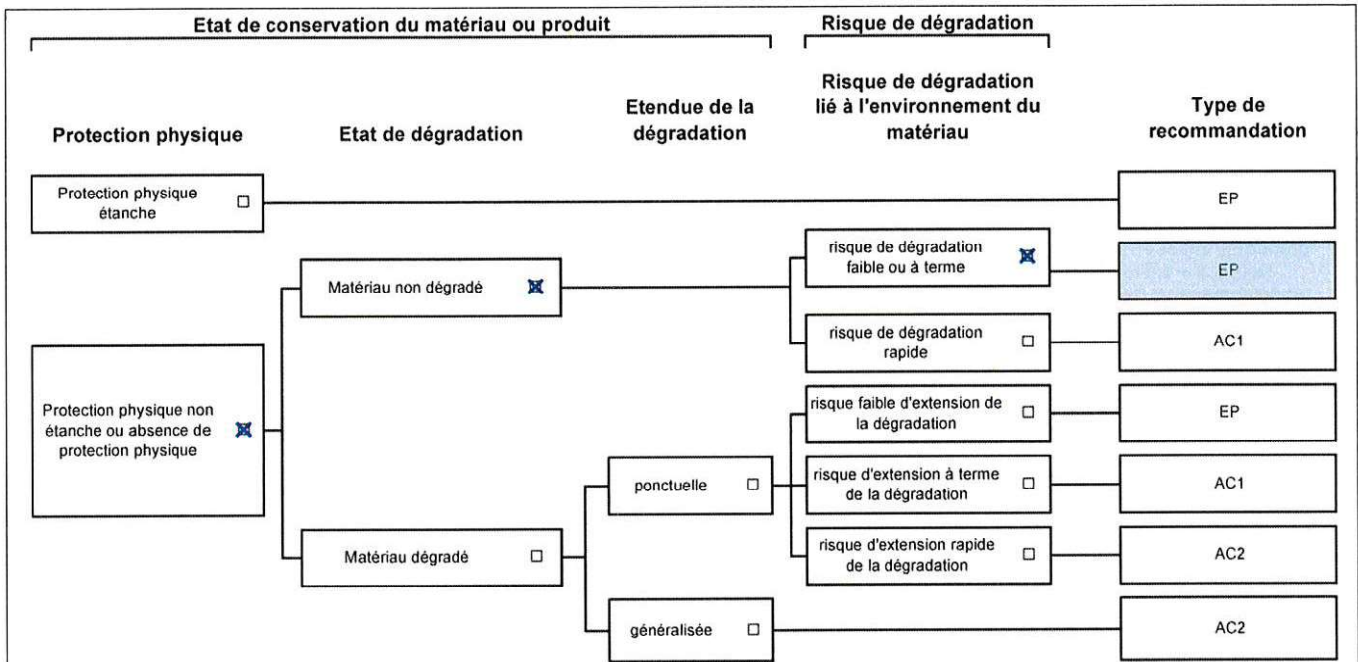
Dossier n° 24/IMO/1319

Identifiant Matériau : M003
