DOSSIER DE DIAGNOSTICS TECHNIQUES

Bien : **Maison**
Adresse : **9902F Cantegals**
34440 COLOMBIERS
Numéro de lot : **1**
Référence Cadastre : **B - 902**

NOTE DE SYNTHÈSE DES CONCLUSIONS**RAPPORT N° [REDACTED] 34989 22.10.24****Document ne pouvant en aucun cas être annexé à un acte authentique****INFORMATIONS GÉNÉRALES**

ETAT DU BATIMENT RELATIF A LA PRESENCE DE TERMITES

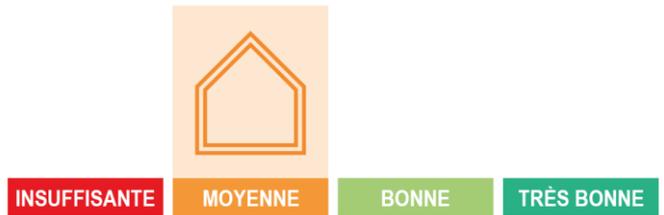
Performance de l'isolation

murs	Mur 5 Sud Blocs de béton creux donnant sur Extérieur, isolé Mur 7 Sud Blocs de béton creux donnant sur Extérieur, isolé Mur 2 Nord Blocs de béton creux donnant sur Bâtiment ou espace autre qu'habitation, isolé	bonne

plancher bas	Plancher 1 Dalle béton donnant sur Terre-plein, isolé	bonne

toiture / plafond	Plafond 1 Plaques de plâtre donnant sur Combles perdus, isolé	moyenne

portes et fenêtres	Portes-fenêtres battantes sans soubassement, Menuiserie PVC VIR - double vitrage vertical (e = 18 mm) avec Fermeture Fenêtres battantes, Menuiserie métallique sans rupture de pont thermique VIR - double vitrage vertical (e = 20 mm) Fenêtres battantes, Menuiserie PVC VIR - double vitrage vertical (e = 18 mm) Fenêtres battantes, Menuiserie PVC VIR - double vitrage vertical (e = 18 mm) avec Fermeture Fenêtres battantes, Menuiserie Bois VIR - double vitrage vertical (e = 18 mm) Porte Métallique Vitrée <30% double vitrage	bonne

isolation	Faire vérifier et compléter les isolants par un professionnel

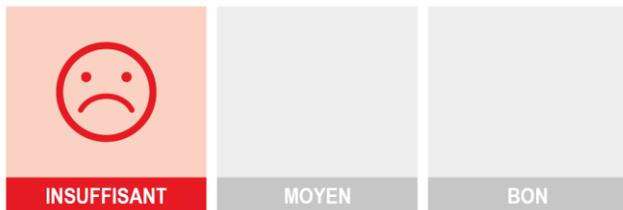
Confort d'été (hors climatisation)*

Les caractéristiques de votre logement améliorant le confort d'été :

toiture isolée

logement traversant

Equipez les fenêtres de votre logement de volets extérieurs ou brise-soleil
