Dossier : 2025-03-0699 PDP/AD – [REDACTED]
Adresse : 14 Rue Rémy Belleau
34500 BÉZIERS

Dossier N° 2025-03-0699
PDP/AD #T

État du bâtiment relatif à la présence de termites

SYNTHÈSE DE L'ÉTAT DU BÂTIMENT RELATIF À LA PRÉSENCE DE TERMITES

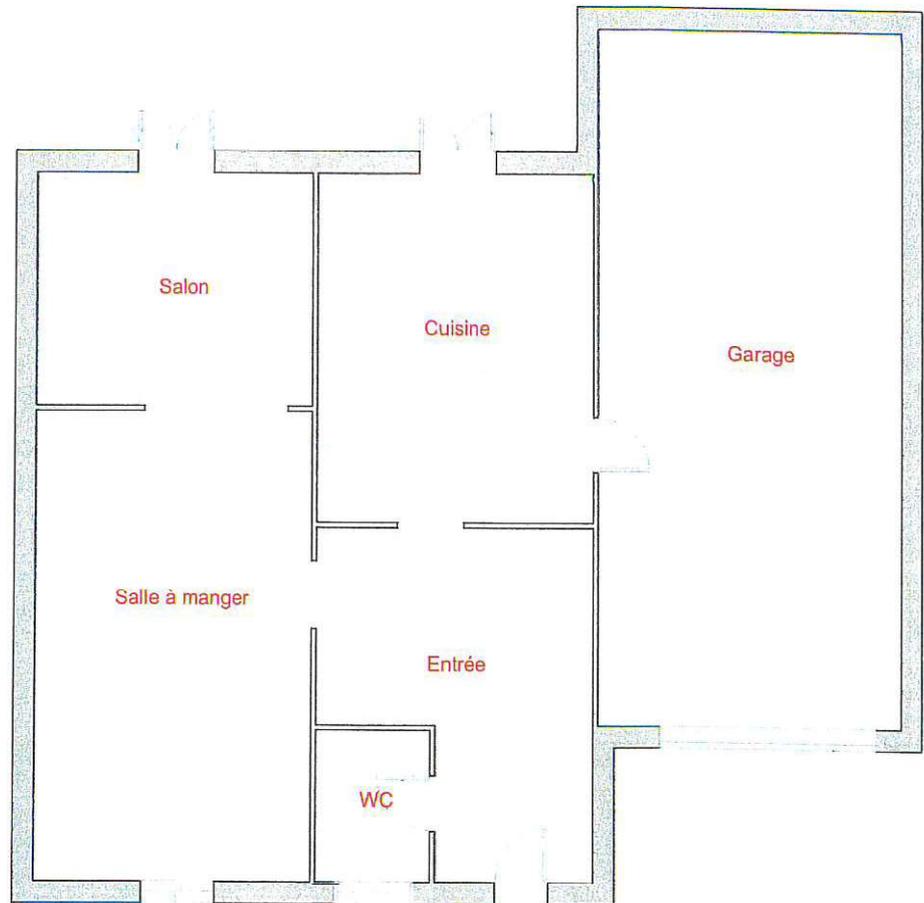
PLANCHE DE REPERAGE USUEL			<i>Adresse de l'immeuble:</i> 14 Rue Rémy Belleau 34500 BÉZIERS	
<i>N° dossier:</i> 2025-03-0699 PDP/AD				
<i>N° planche:</i> 1/4	<i>Version:</i> 1	<i>Type:</i> Croquis		
<i>Origine du plan:</i> Cabinet de diagnostic			<i>Bâtiment – Niveau:</i> RDC

RDC

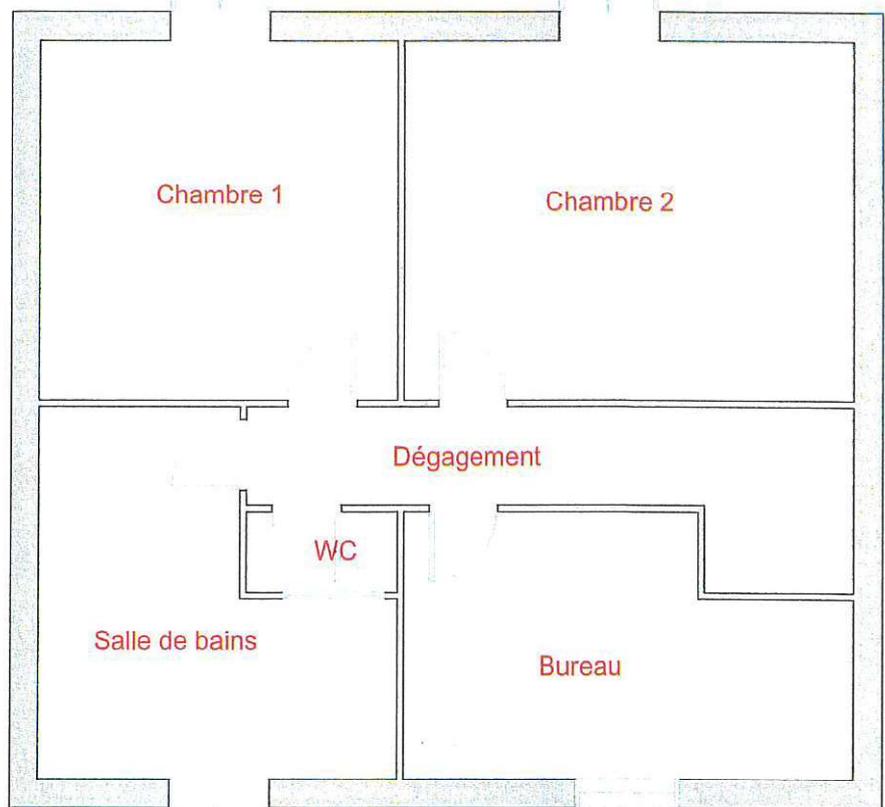
PLANCHE DE REPERAGE USUEL			<i>Adresse de l'immeuble:</i> 14 Rue Rémy Belleau 34500 BÉZIERS	
<i>N° dossier:</i> 2025-03-0699 PDP/AD				
<i>N° planche:</i> 2/4		<i>Version:</i> 1	<i>Type:</i> Croquis	
<i>Origine du plan:</i> Cabinet de diagnostic			<i>Bâtiment – Niveau:</i> 1er étage

1er étage
