**DOSSIER DE DIAGNOSTICS TECHNIQUES**

Bien : **Appartement**  
Adresse : **4 place des Casernes  
 34500 BÉZIERS**  
Numéro de lot : **NC**  
Référence Cadastre : **LX - 193**

Type de bien : <b>Appartement</b> Nombre de pièces : <b>3</b> Etage: <b>1er</b> Adresse : <b>4 place des Casernes</b> <b>34500 BÉZIERS</b> Propriétaire : [REDACTED]	Lot N° : <b>NC</b>  Réf. Cadastre : <b>LX - 193</b>  Bâti : <b>Oui</b> Mitoyenneté : <b>Oui</b>  Date du permis de construire : <b>Non communiquée</b> Date de construction : <b>1900</b>
--	--

## RAPPORT DE MISSION DE REPERAGES DES MATERIAUX ET PRODUITS CONTENANT DE L'AMIANTE POUR L'ETABLISSEMENT DU CONSTAT ETABLI A L'OCCASION DE LA VENTE D'UN IMMEUBLE BATI

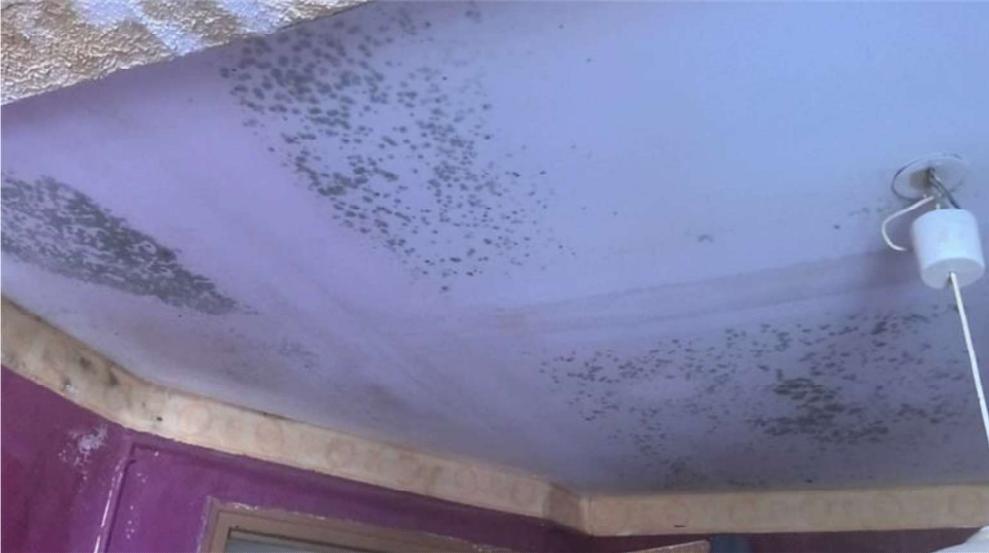
Chambre n°1(1er) : Plancher haut (plafond) (Plâtre - Peinture)

Plancher haut (plafond) (Plâtre - Peinture) : Indice d'infestation de Moisissures

Résultat du diagnostic : Indice d'infestation de Moisissures
