DOSSIER DE DIAGNOSTICS TECHNIQUES

Bien : **Appartement**
Adresse : **4 place des Casernes
 34500 BÉZIERS**
Numéro de lot : **NC**
Référence Cadastre : **LX - 193**

RAPPORT DE MISSION DE REPERAGES DES MATERIAUX ET PRODUITS CONTENANT DE L'AMIANTE POUR L'ETABLISSEMENT DU CONSTAT ETABLI A L'OCCASION DE LA VENTE D'UN IMMEUBLE BATI

CONSTAT DE RISQUE D'EXPOSITION AU PLOMB EN PARTIES PRIVATIVES**A Rappel du cadre réglementaire et des objectifs du CREP**

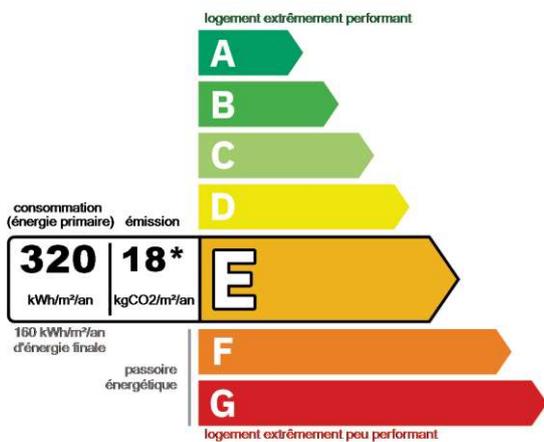
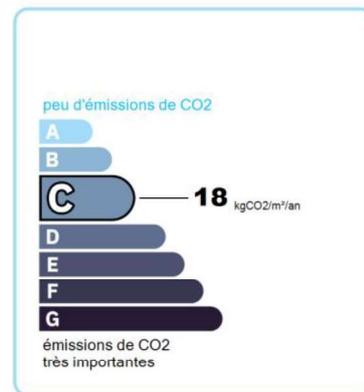
Le niveau de consommation énergétique dépend de l'isolation du logement et de la performance des équipements. Pour l'améliorer, voir pages 5 à 6

Ce logement émet 748 kg de CO₂ par an, soit l'équivalent de 3875 km parcourus en voiture. Le niveau d'émissions dépend principalement des types d'énergies utilisées (bois, électricité, gaz, fioul, etc.)
