**DOSSIER DE DIAGNOSTICS TECHNIQUES**

**Parties communes**

**4 place des Casernes  
 34500 BÉZIERS**

**NOTE DE SYNTHÈSE DES CONCLUSIONS****RAPPORT N°** [REDACTED]**Document ne pouvant en aucun cas être annexé à un acte authentique****INFORMATIONS GÉNÉRALES**

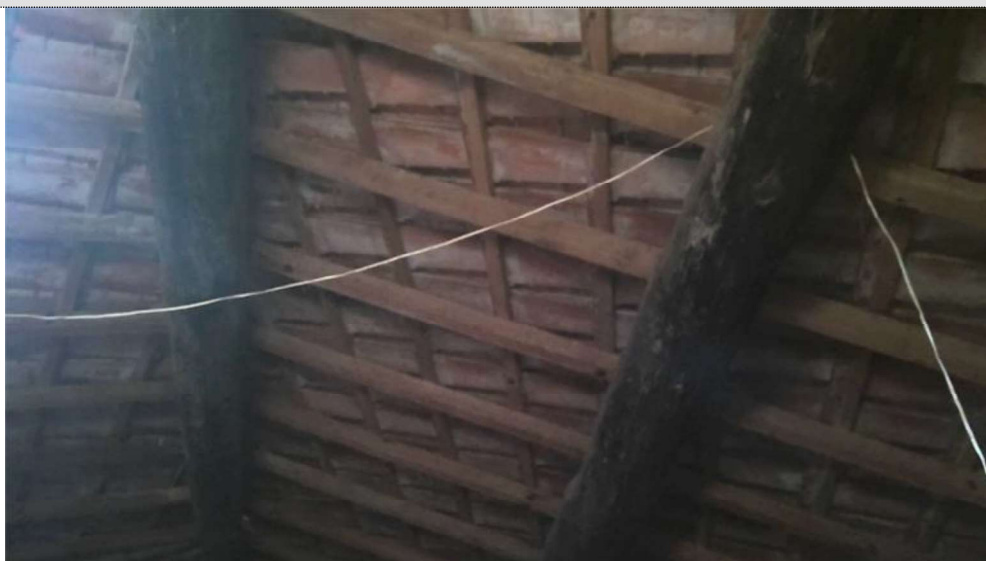
Combles(3ème) : Plancher haut (plafond) (Charpente bois - Tuiles)

Résultat du diagnostic : Indice d'infestation de Petites Vrillettes
