## DOSSIER DE DIAGNOSTICS TECHNIQUES

Bien : **Appartement**  
Adresse : **4 place des Casernes  
34500 BÉZIERS**  
Numéro de lot : **NC**  
Référence Cadastre : **LX - 193**

**NOTE DE SYNTHÈSE DES CONCLUSIONS****RAPPORT N°** [REDACTED]**Document ne pouvant en aucun cas être annexé à un acte authentique****INFORMATIONS GÉNÉRALES**

## RAPPORT DE MISSION DE REPERAGES DES MATERIAUX ET PRODUITS CONTENANT DE L'AMIANTE POUR L'ETABLISSEMENT DU CONSTAT ETABLI A L'OCCASION DE LA VENTE D'UN IMMEUBLE BATI

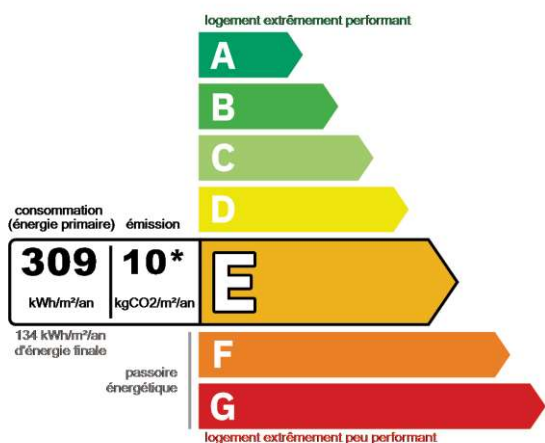
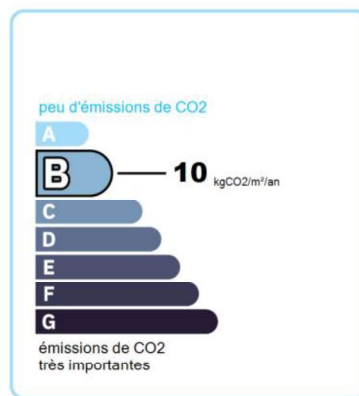
## Performance énergétique et climatique

Le niveau de consommation énergétique dépend de l'isolation du logement et de la performance des équipements. Pour l'améliorer, voir pages 5 à 6

Ce logement émet 393 kg de CO<sub>2</sub> par an, soit l'équivalent de 2036 km parcourus en voiture. Le niveau d'émissions dépend principalement des types d'énergies utilisées (bois, électricité, gaz, fioul, etc.)
