OSSIER DE DIAGNOSTICS TECHNIQUES

N° de dossier : 2024- [REDACTED]	Date d'intervention : 27/06/2024
----------------------------------	----------------------------------

Propriétaire	Photo générale (le cas échéant)	Commanditaire
Nom - Prénom : [REDACTED] Adresse : 1 Rue des Chandelles CP - Ville : 34300 AGDE		Lieu d'intervention : 1 Rue des Chandelles 34300 AGDE

CERTIFICAT DE SUPERFICIE

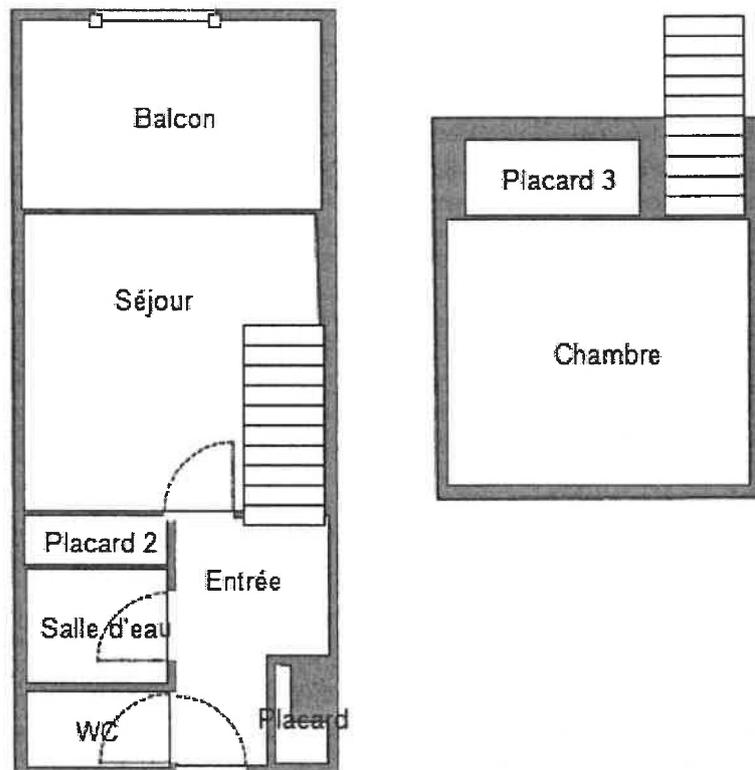
Croquis (non contractuel)

Pièce désignation	Superficie carrez (en m ²)
Entrée	3.13
Salle d'eau	1.62
WC	1.07
Placard	0.31
Séjour	7.60
Placard 2	0.71
Chambre	8.01
Placard 3	1.30

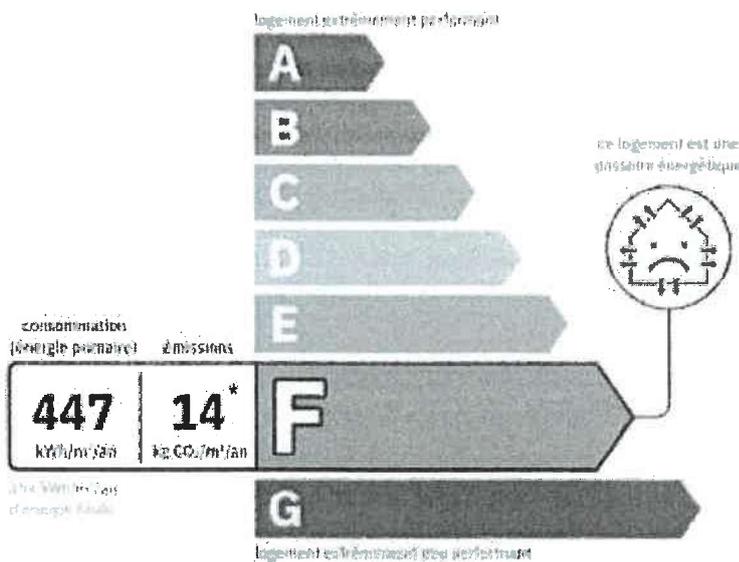
Performance énergétique et climatique

Le niveau de consommation énergétique dépend de l'isolation du logement et de la performance des équipements. Pour l'améliorer, voir pages 5 à 6.

Ce logement émet 332 kg de CO₂ par an, soit l'équivalent de 1720 km parcourus en voiture.
