Objet : Envoi des résultats des diagnostics immobiliers

Désignation du ou des bâtiments	Désignation du propriétaire
<p>Localisation du ou des bâtiments : Département : Hérault Adresse : 54 Rue Canterelles Commune : 34500 BEZIERS Section cadastrale LY, Parcelle(s) n° 230 Désignation et situation du ou des lot(s) de copropriété : Un immeuble à usage principal d'habitation</p>	<p>Désignation du client : Nom et prénom : Adresse :</p>

Dossier Technique Immobilier

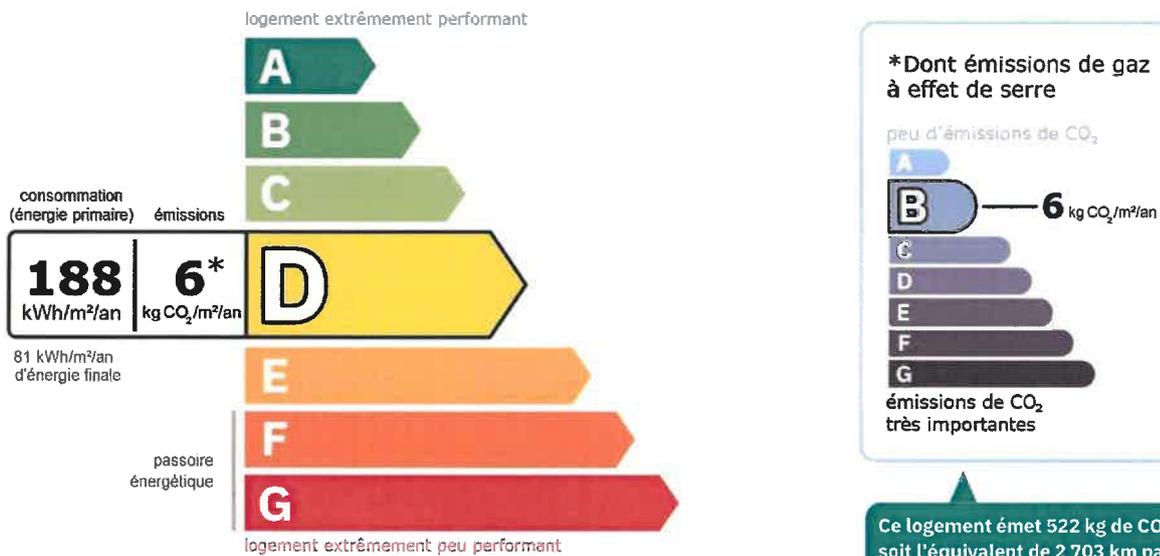
Performance énergétique et climatique

Le niveau de consommation énergétique dépend de l'isolation du logement et de la performance des équipements.
Pour l'améliorer, voir pages 4 à 6

Ce logement émet 522 kg de CO₂ par an, soit l'équivalent de 2703 km parcourus en voiture.
Le niveau d'émissions dépend principalement des types d'énergies utilisées (bois, électricité, gaz, fioul, etc.)

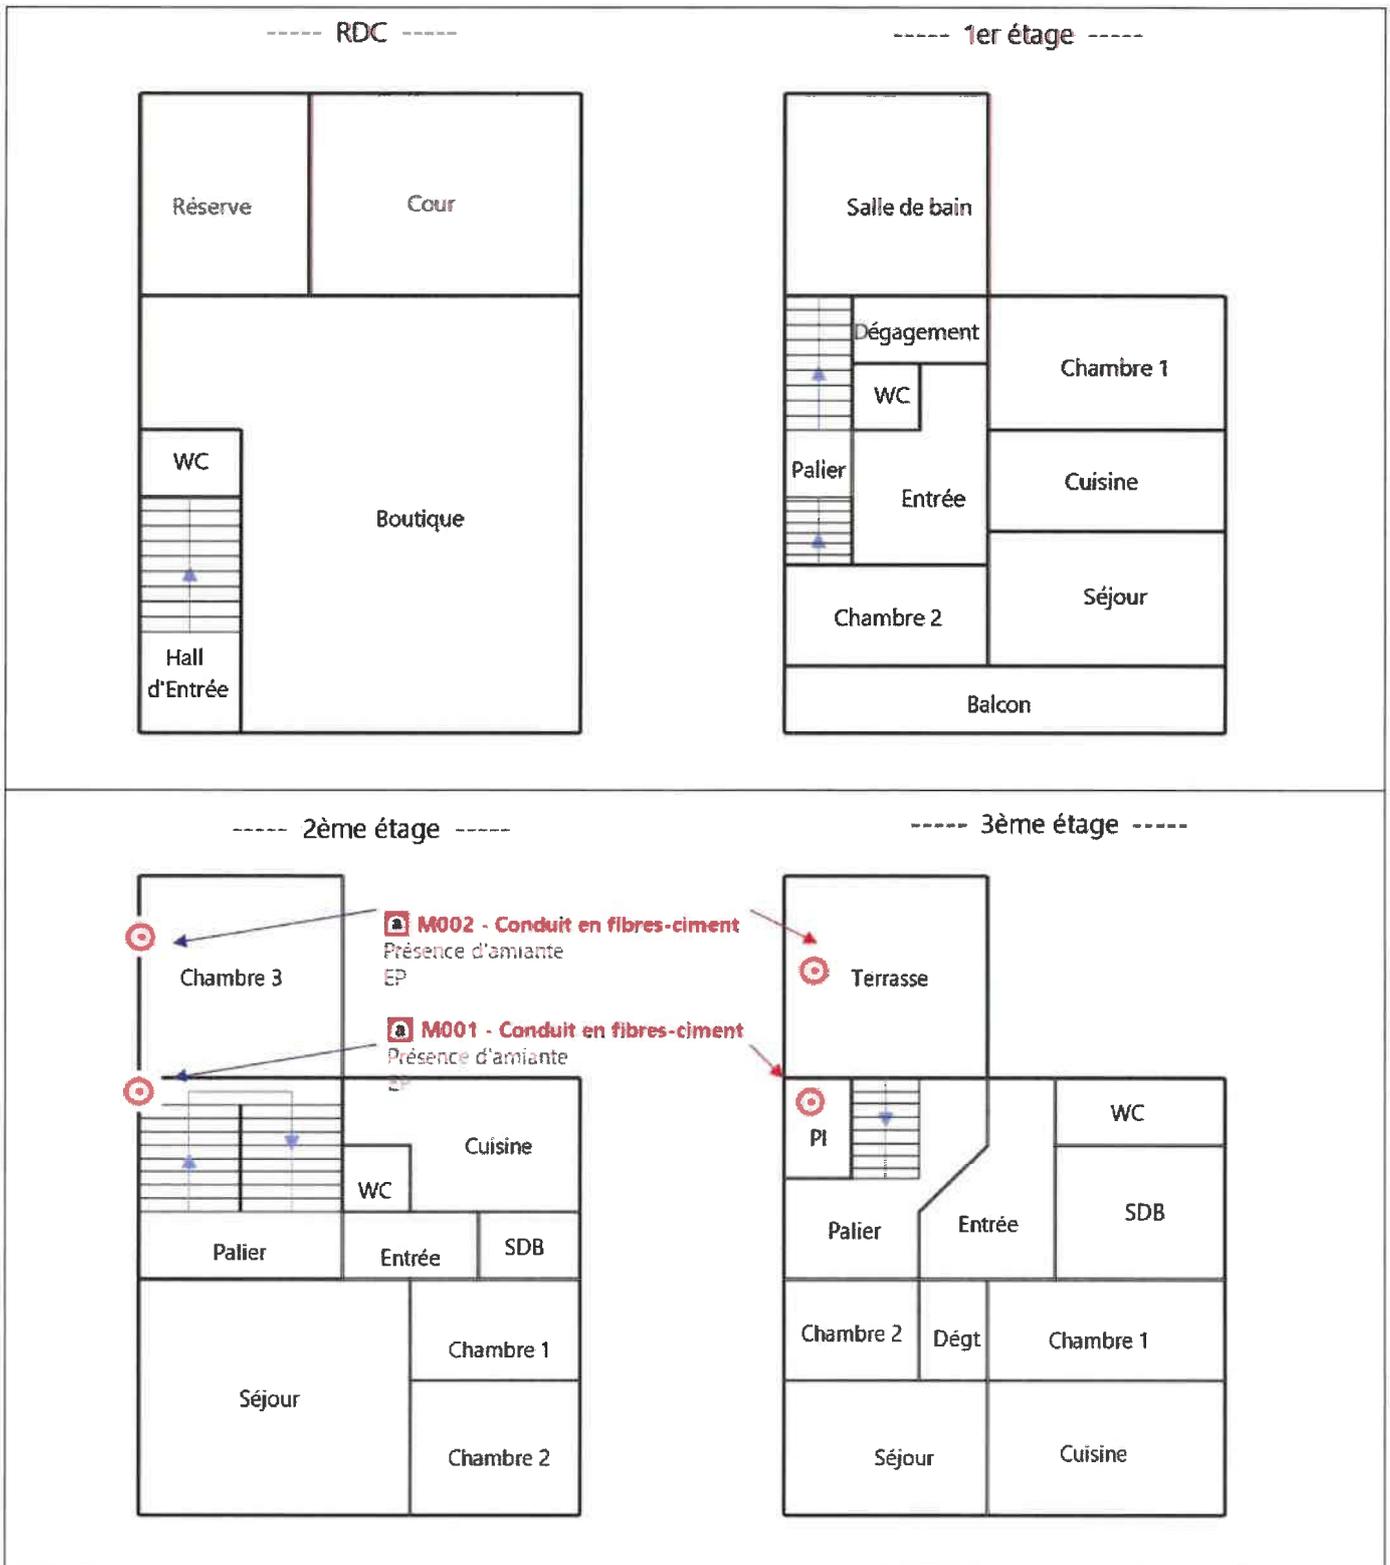
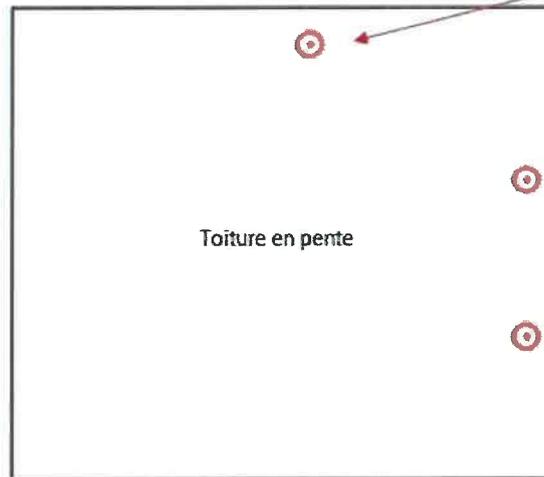
7.1 - Annexe - Schéma de repérage

Localisation	Identifiant + Description	Conclusion (Justification)	Etat de conservation** et préconisations*
Toiture en pente	Identifiant: M003 Description: 3 conduits de fumée en amiante-ciment se prolongeant dans l'immeuble Liste selon annexe.13-9 du CSP: B	Présence d'amiante (Sur décision de l'opérateur)	Matériau non dégradé Résultat EP** Préconisation : Il est recommandé de réaliser une évaluation périodique.
1er étage Lot de gestion 2 - Dégagement; 2ème étage - Paller; 3ème étage - Placard	Identifiant: M001 Description: Conduit en fibres-ciment Liste selon annexe.13-9 du CSP: B	Présence d'amiante (sur jugement de l'opérateur)	Matériau non dégradé Résultat EP** Préconisation : Il est recommandé de réaliser une évaluation périodique.
2ème étage Lot de gestion 2 - Chambre 3; 3ème étage - Terrasse	Identifiant: M002 Description: Conduit en fibres-ciment Liste selon annexe.13-9 du CSP: B	Présence d'amiante (Sur décision de l'opérateur)	Matériau non dégradé Résultat EP** Préconisation : Il est recommandé de réaliser une évaluation périodique.

M003 - 3 conduits de fumée en amiante-ciment ce prolongeant dans l'immeuble

Présence d'amiante
EP

Dossier n° 25049611_
 Date de l'évaluation : 23/04/2025
 Bâtiment / local ou zone homogène : 1er étage Lot de gestion 2 - Dégagement; 2ème étage - Palier; 3ème étage - Placard
 Identifiant Matériau : M001
 Matériau : Conduit en fibres-ciment
 Résultat EP : Il est recommandé de réaliser une évaluation périodique.

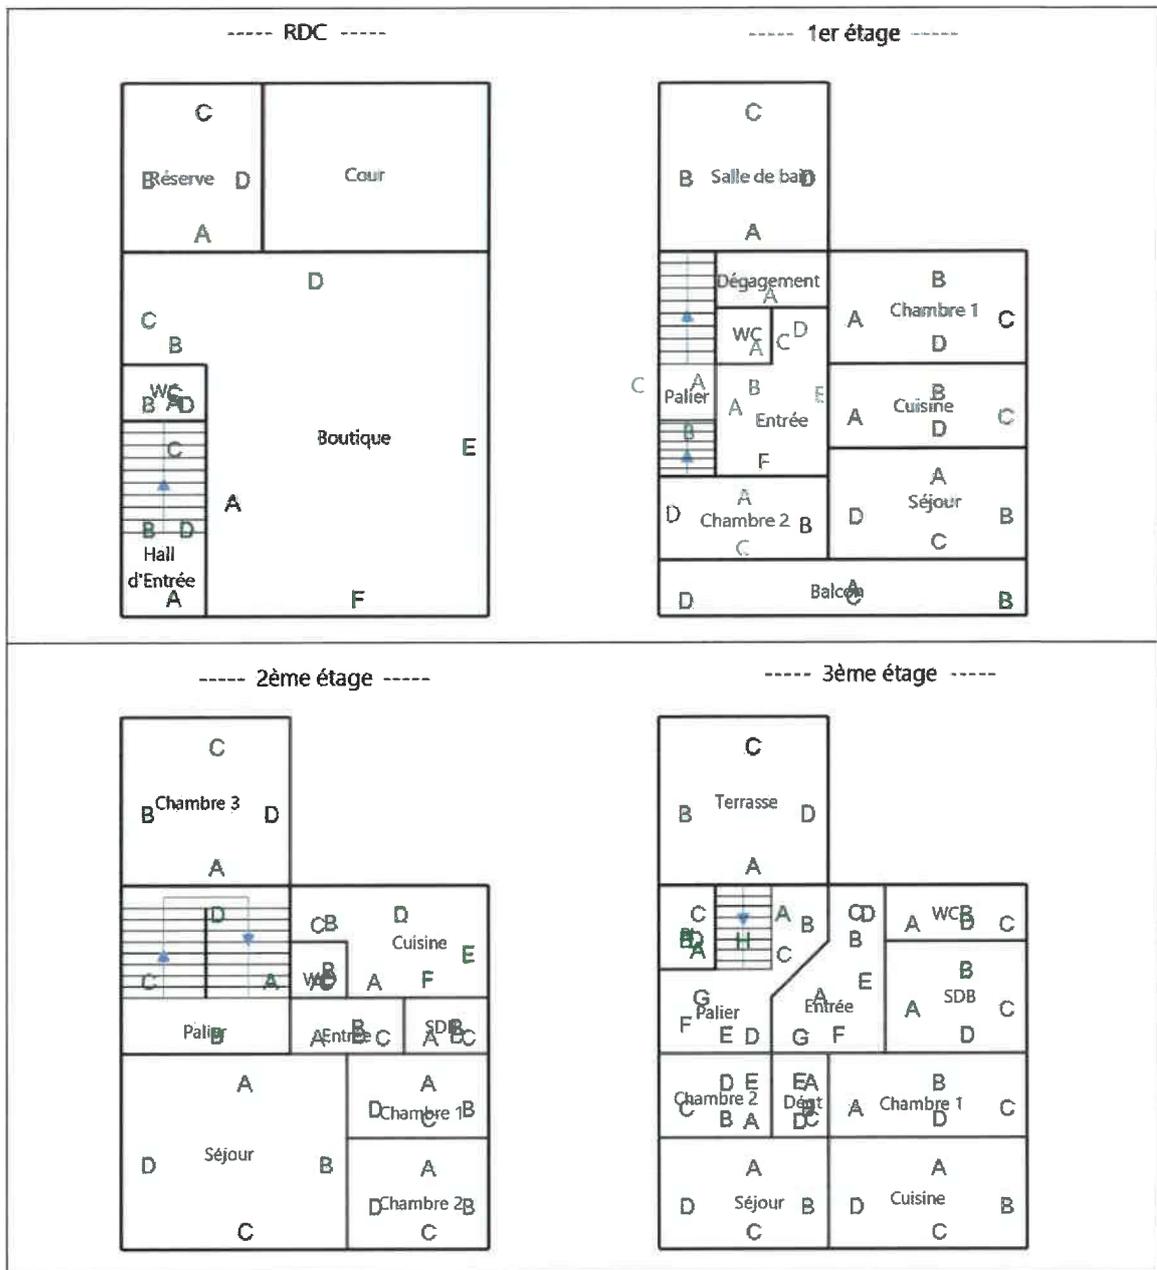
Localisation des mesures sur croquis de repérage

Du fait de la présence de revêtements contenant du plomb au-delà des seuils en vigueur et de la nature des dégradations constatées (dégradé) sur certaines unités de diagnostic et en application de l'article L. 1334-9 du code de la santé publique, le propriétaire du bien, objet de ce constat, doit effectuer les travaux appropriés pour supprimer l'exposition au plomb, tout en garantissant la sécurité des occupants. Il doit également transmettre une copie complète du constat, annexes comprises, aux occupants de l'immeuble ou de la partie d'immeuble concernée et à toute personne amenée à effectuer des travaux dans cet immeuble ou la partie d'immeuble concernée.
