**DOSSIER DE DIAGNOSTICS TECHNIQUES**

Bien :**Appartement**Adresse :**42 route de Rochelongue  
34300 AGDE**Numéro de lot :**32**Référence Cadastre :**LN - 358****PROPRIETAIRE**[REDACTED]  
[REDACTED]  
[REDACTED]**DEMANDEUR****SAS MAS Jérémie LABORIE Eve  
3 Rue Guibal  
34500 BÉZIERS**Date de visite : **01/08/2024**Opérateur de repérage : **POMIES David**

**NOTE DE SYNTHÈSE DES CONCLUSIONS****RAPPORT N°** [REDACTED]**Document ne pouvant en aucun cas être annexé à un acte authentique****INFORMATIONS GÉNÉRALES**

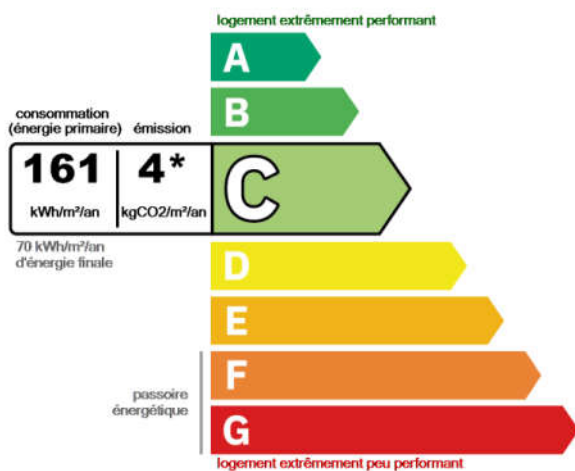
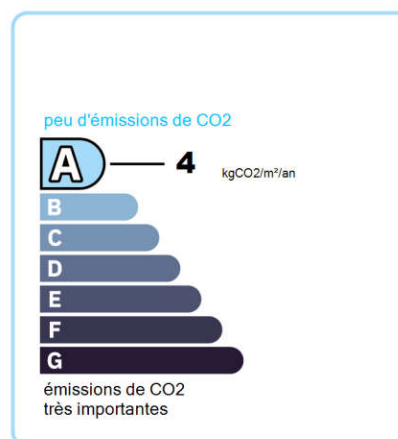
**Consommation conventionnelle : 161 kWh<sub>ep</sub>/m².an****Estimation des émissions : 4 kg<sub>eq</sub>CO<sub>2</sub>/m².an**

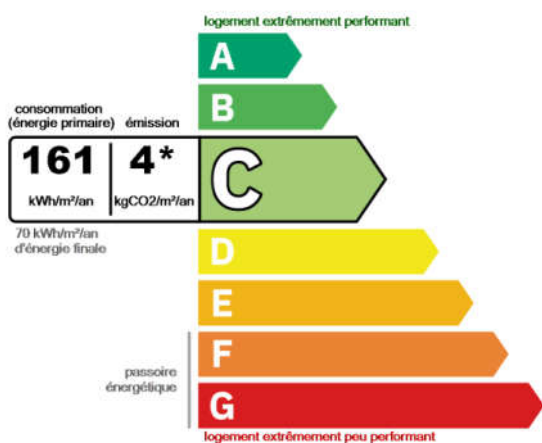
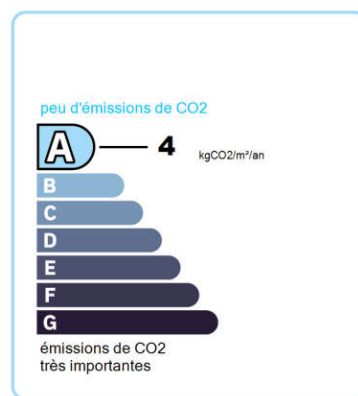
## Performance énergétique et climatique

Le niveau de consommation énergétique dépend de l'isolation du logement et de la performance des équipements. Pour l'améliorer, voir pages 5 à 6

Ce logement émet 277 kg de CO<sub>2</sub> par an, soit l'équivalent de 1433 km parcourus en voiture. Le niveau d'émissions dépend principalement des types d'énergies utilisées (bois, électricité, gaz, fioul, etc.)

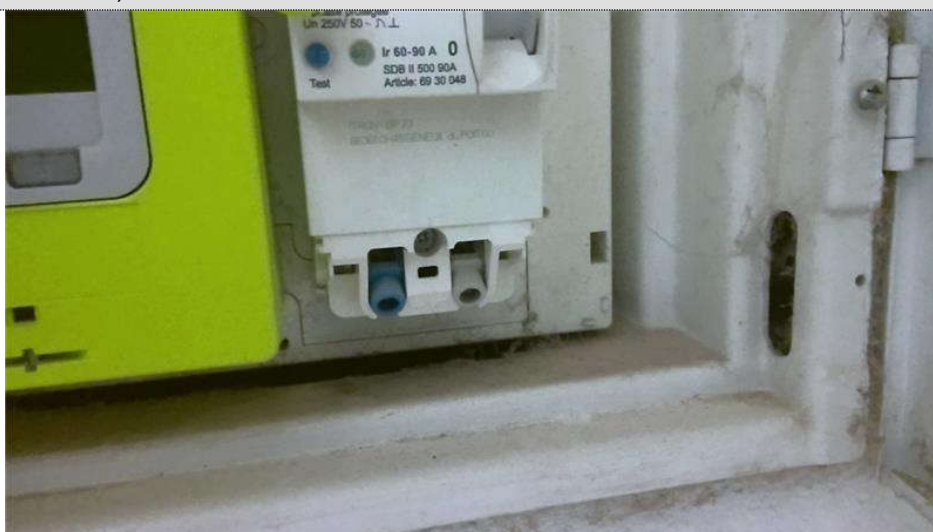
### Point de contrôle N° B.7.3 d)

**Description :** L'installation électrique comporte au moins une CONNEXION avec une partie active nue sous tension accessible.

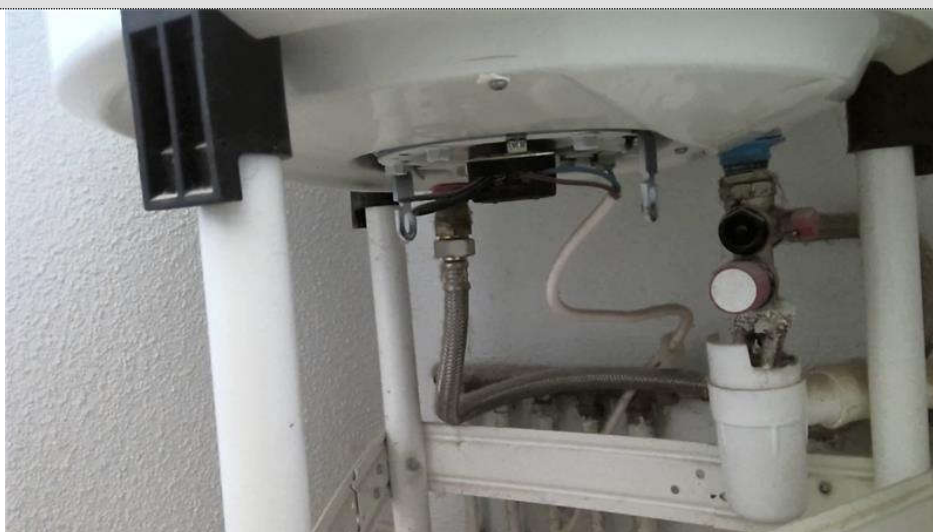
### Point de contrôle N° B.7.3 e)

**Description :** L'installation électrique comporte au moins un dispositif de protection avec une partie active nue sous tension accessible.
