DOSSIER DE DIAGNOSTICS TECHNIQUES

Bien : **Maison individuelle**

**8 rue Neuve
34370 MAUREILHAN**

NOTE DE SYNTHESE DES CONCLUSIONS**RAPPORT N° [REDACTED]****Document ne pouvant en aucun cas être annexé à un acte authentique****INFORMATIONS GENERALES**

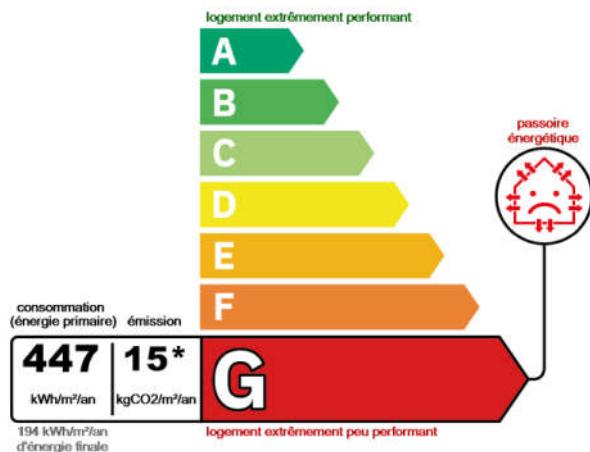
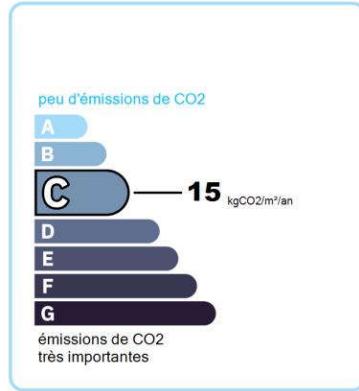
Performance énergétique

Le niveau de consommation énergétique dépend de l'isolation du logement et de la performance des équipements.
Pour l'améliorer, voir pages 5 à 6

Ce logement émet 935 kg de CO₂ par an, soit l'équivalent de 4843 km parcourus en voiture.
Le niveau d'émissions dépend principalement des types d'énergies utilisées (bois, électricité, gaz, fioul, etc.)

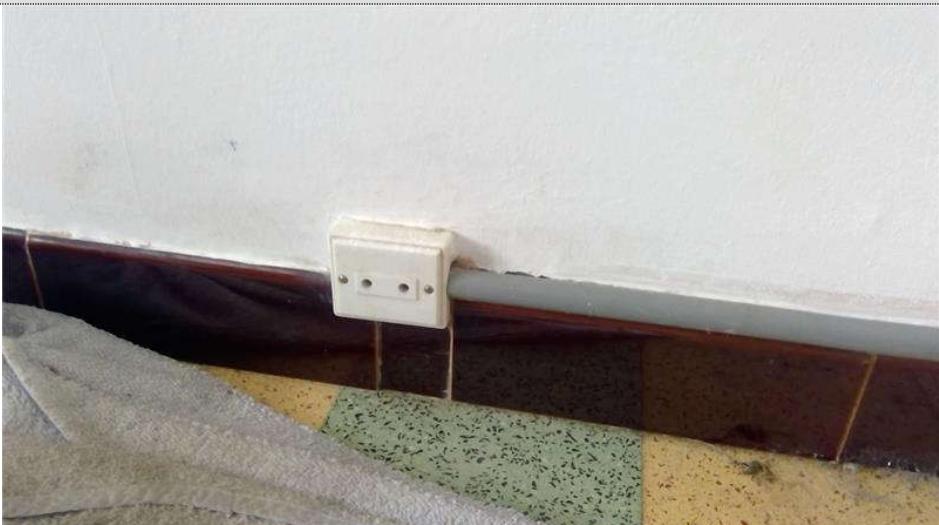
Point de contrôle N° B.3.3.6 a1)

Description : Au moins un socle de prise de courant ne comporte pas de broche de terre.

Localisation : Chambre

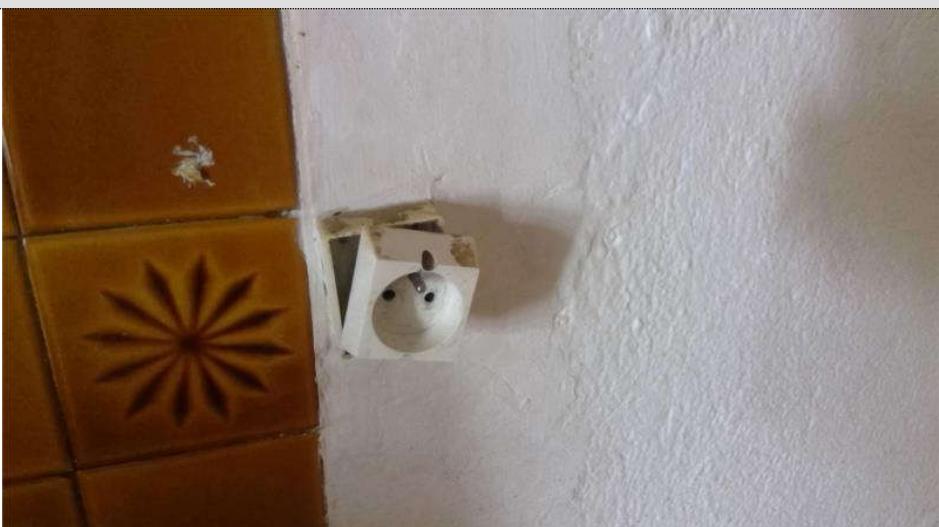
Point de contrôle N° B.7.3 d)

Description : L'installation électrique comporte au moins une CONNEXION avec une partie active nue sous tension accessible.

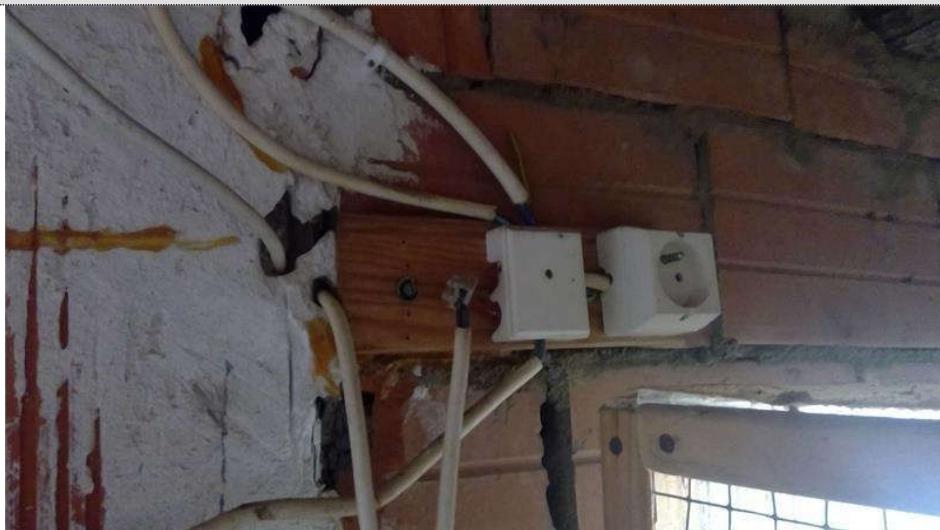
Point de contrôle N° B.7.3 e)

<u>Description :</u>	L'installation électrique comporte au moins un dispositif de protection avec une partie active nue sous tension accessible.
<u>Observation(s)</u>	
<u>Localisation :</u>	Grenier

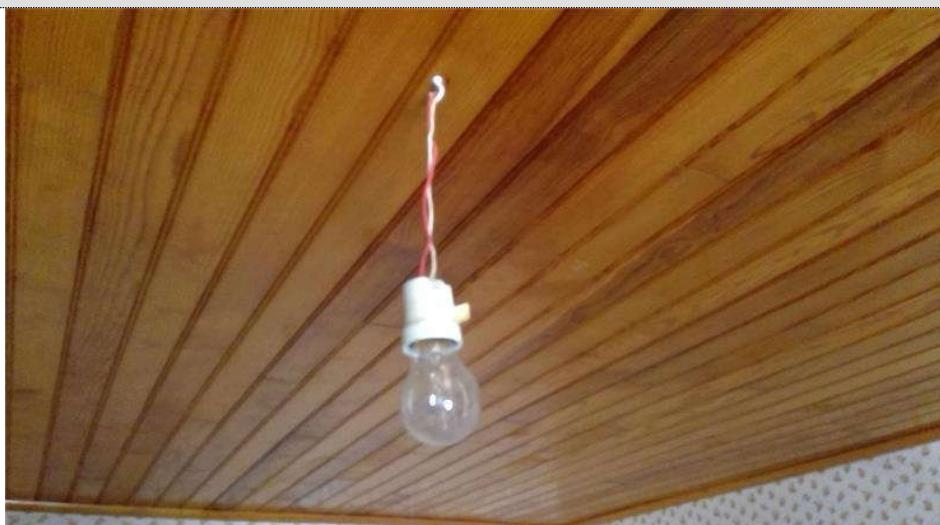
Point de contrôle N° B.8.3 a)

<u>Description :</u>	L'installation comporte au moins un MATERIEL ELECTRIQUE vétuste.
<u>Observation(s)</u>	
<u>Localisation :</u>	Chambre
