DOSSIER DE DIAGNOSTICS TECHNIQUES

Bien : **Appartement**
Adresse : **RD 51 / Chemin de Montpenègre
route de Mèze
34340 MARSEILLAN**
Numéro de lot : **24**
Référence Cadastre : **AN - 74/ 76/ 83/ 84/ 85/ 87**

NOTE DE SYNTHÈSE DES CONCLUSIONS**RAPPORT N°** [REDACTED]**Document ne pouvant en aucun cas être annexé à un acte authentique****INFORMATIONS GÉNÉRALES**

RAPPORT DE MISSION DE REPERAGES DES MATERIAUX ET PRODUITS CONTENANT DE L'AMIANTE POUR L'ETABLISSEMENT DU CONSTAT ETABLI A L'OCCASION DE LA VENTE D'UN IMMEUBLE BATI

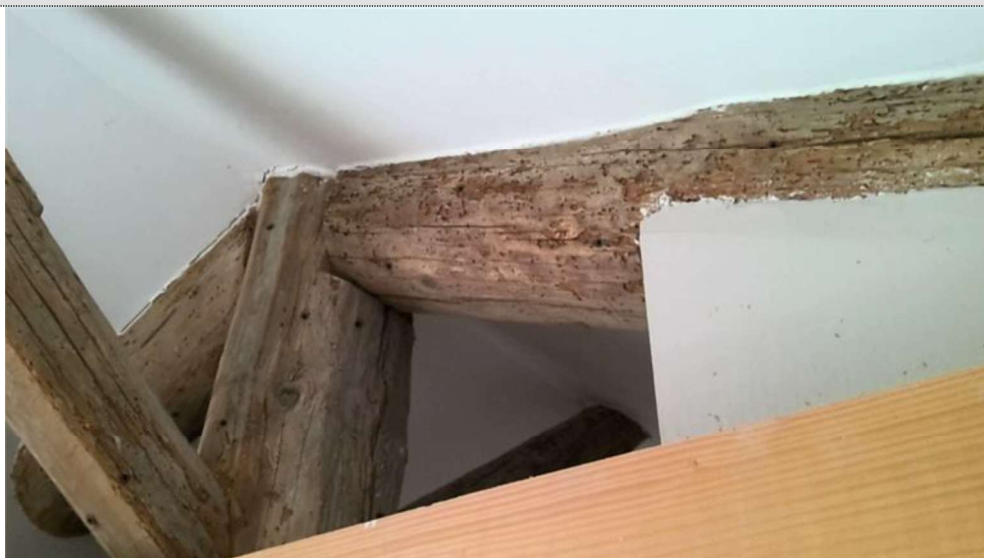
Chambre n°2(2ème) : Plancher haut (plafond) (Placoplâtre/charpente. Bois - Peinture)

Résultat du diagnostic : Indice d'infestation de Grosses Vrillettes : Trous de sorties

NOTE 1 Si le donneur d'ordre le souhaite, il fait réaliser une recherche de ces agents dont la méthodologie et les éléments sont décrits dans la norme NF P 03-200 ;
