**DOSSIER DE DIAGNOSTICS TECHNIQUES**

Bien : **Appartement**  
Adresse : **RD 51 / Chemin de Montpenègre  
route de Mèze  
34340 MARSEILLAN**  
Numéro de lot : **31**  
Référence Cadastre : **AN - 74/ 76/ 83/ 84/ 85/ 87**

## RAPPORT DE MISSION DE REPERAGES DES MATERIAUX ET PRODUITS CONTENANT DE L'AMIANTE POUR L'ETABLISSEMENT DU CONSTAT ETABLI A L'OCCASION DE LA VENTE D'UN IMMEUBLE BATI

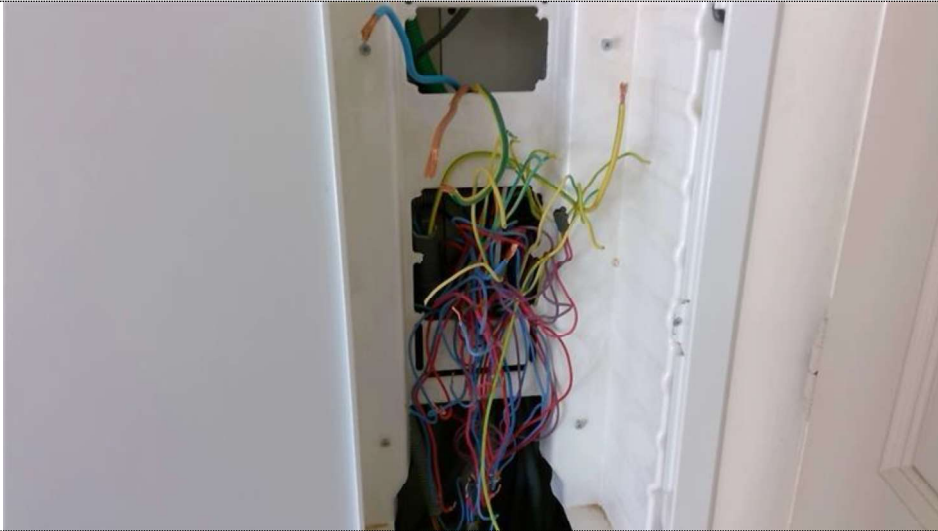
Point de contrôle N° B.7.3 d)

| <u>Description :</u> | L'installation électrique comporte au moins une CONNEXION avec une partie active nue sous tension accessible. |
| <u>Observation(s)</u> | TGBT absent |
