PROCES-VERBAL DE DESCRIPTION

LE MERCREDI DIX HUIT AOUT DEUX MILLE VINGT ET UN à partir de 8 heures 30 minutes.

L'ensemble est situé sur la commune de la CROUZILLE, à environ 1 kilomètre
du bourg. Il fait partie d'un hameau, LES MURATS et se trouve en zone
agricole.

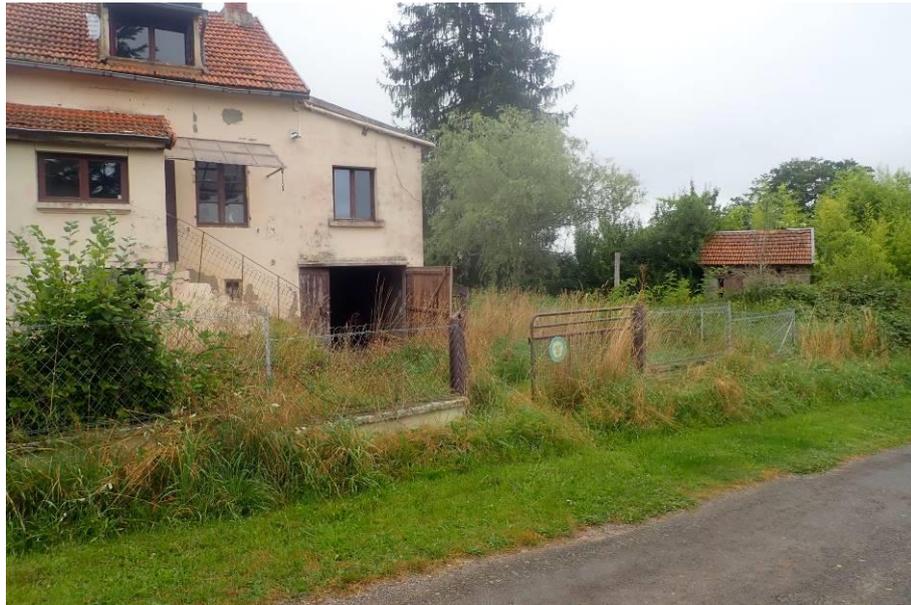
Bâtiment situé sur la parcelle 107

Ce bâtiment est édifié en pierre sur terreplein. La toiture deux pans est recouverte de tuiles mécaniques, je constate qu'il manque des tuiles au niveau du faîtage.

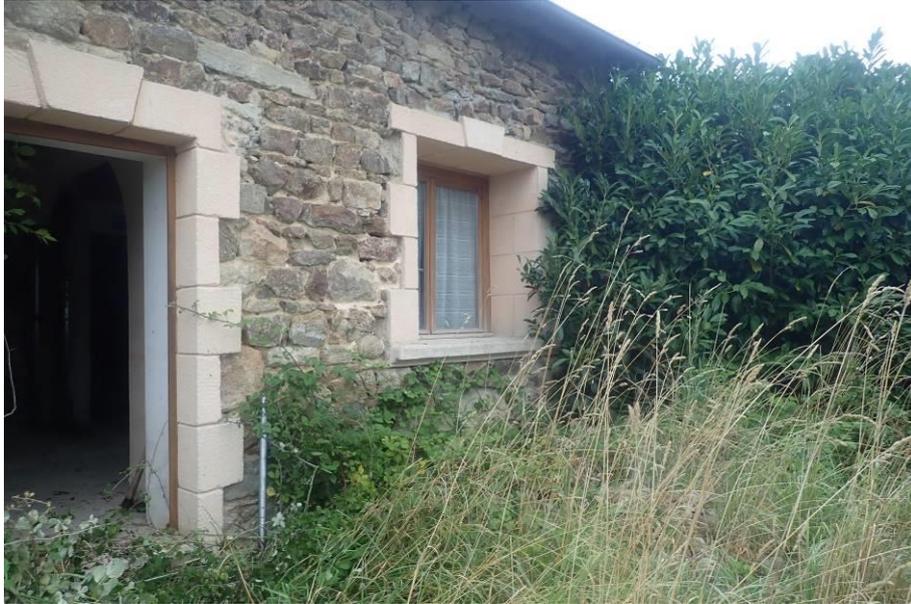
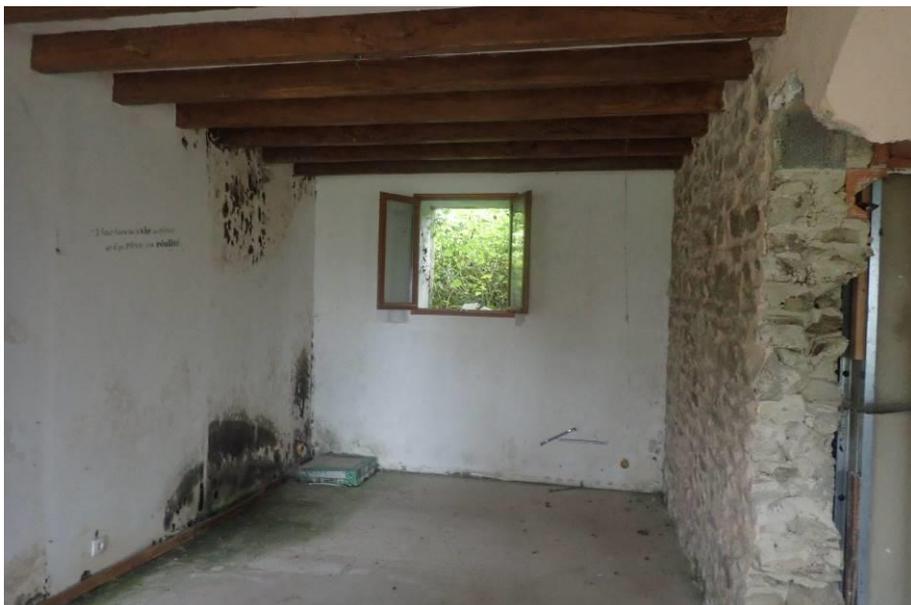
Pièce principale avec cuisine ouverte :

Au sol une dalle, les murs sont à l'état brut, un mur de soutènement en pierre en partie démoli. Au plafond poutres apparentes.

Des traces d'infiltration d'eau au-dessous de la mezzanine.

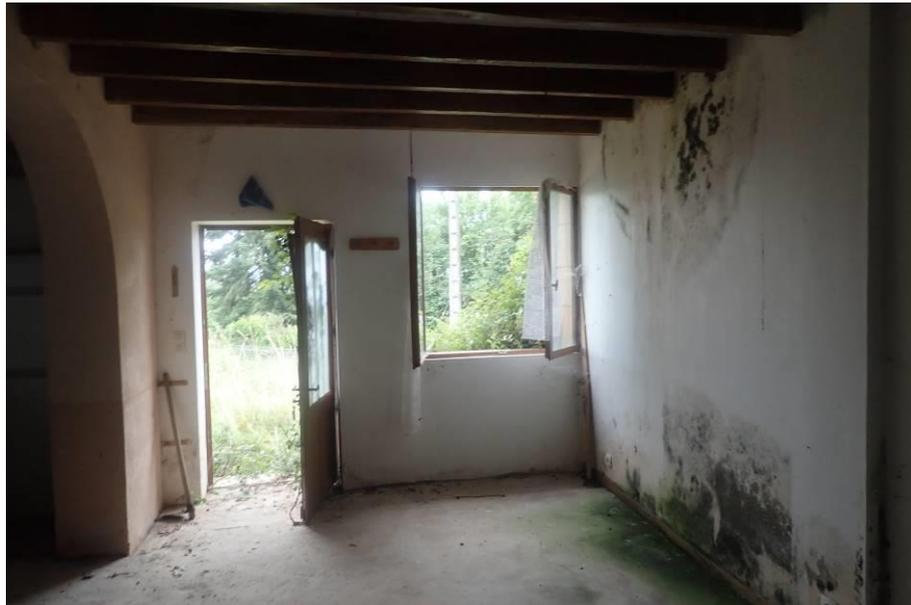
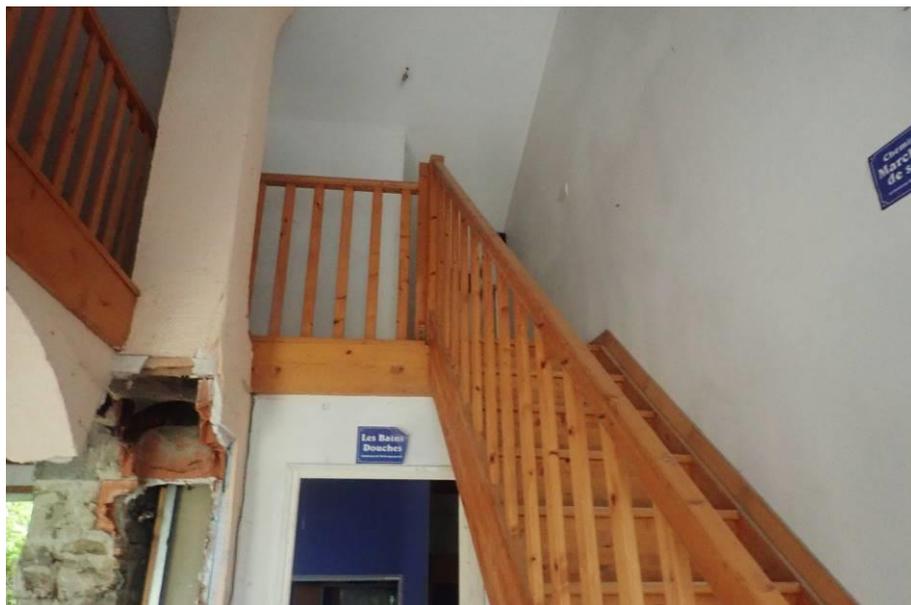
Mezzanine :

Un trou au plafond avec traces d'infiltrations d'eau.

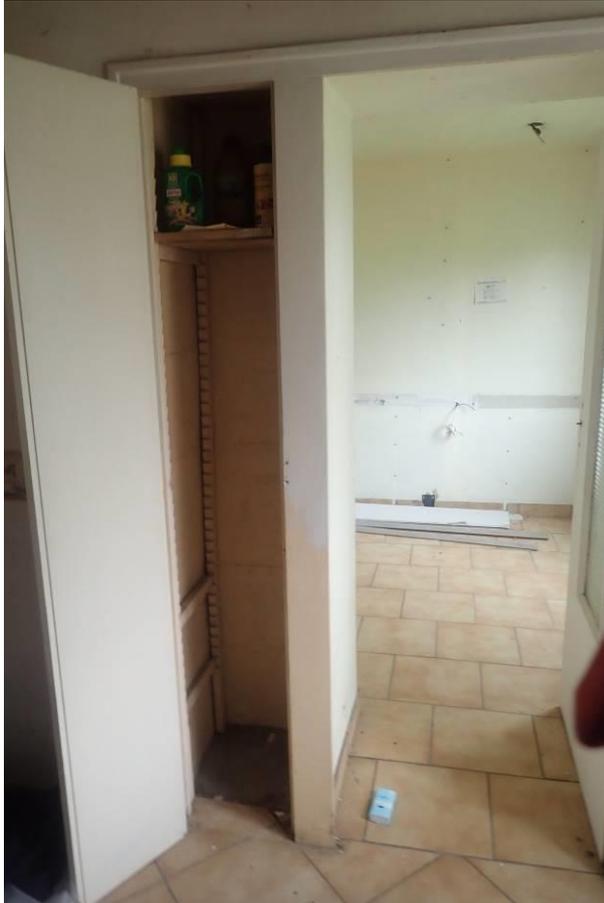
Des travaux inachevés notamment de démolition d'une cloison.

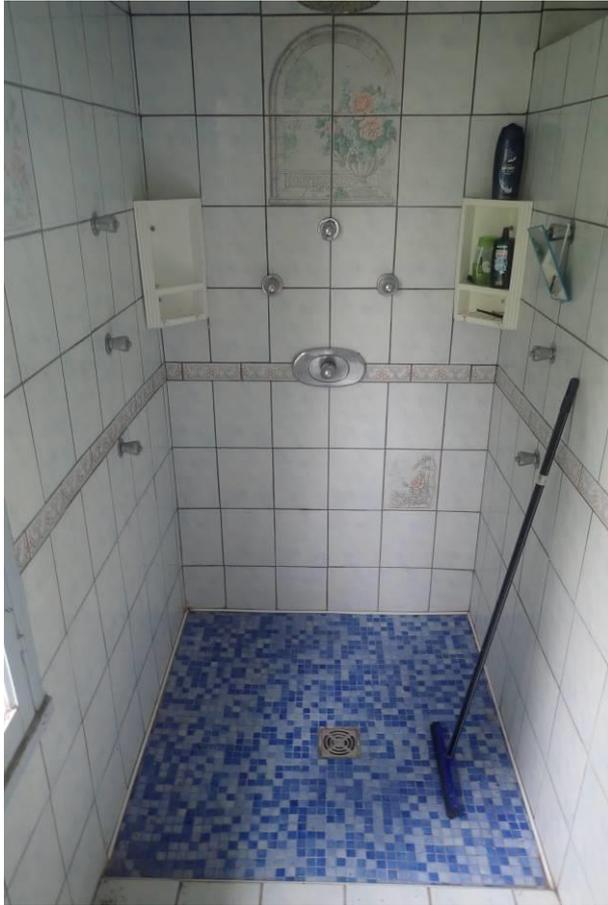
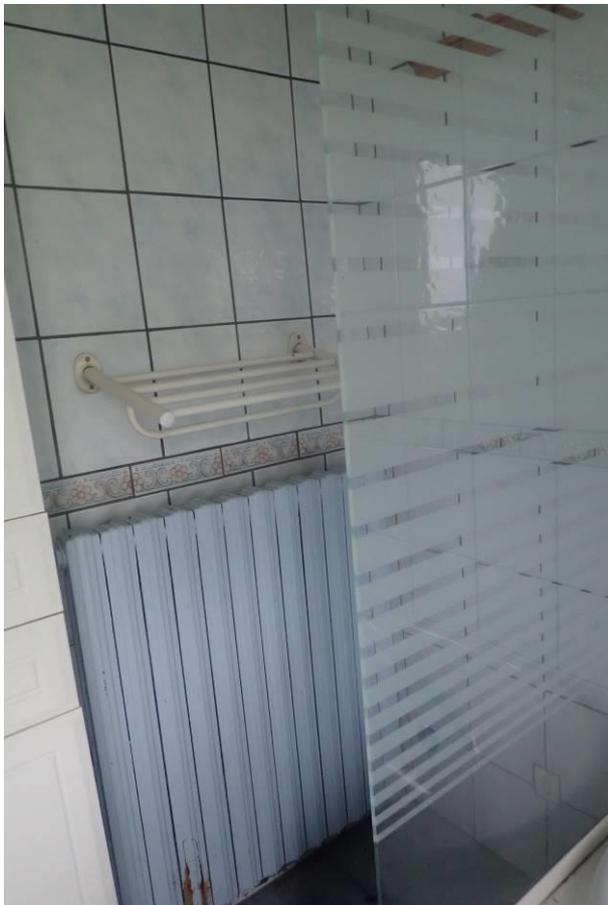
Un radiateur de chauffage central dont un élément semble fissuré.

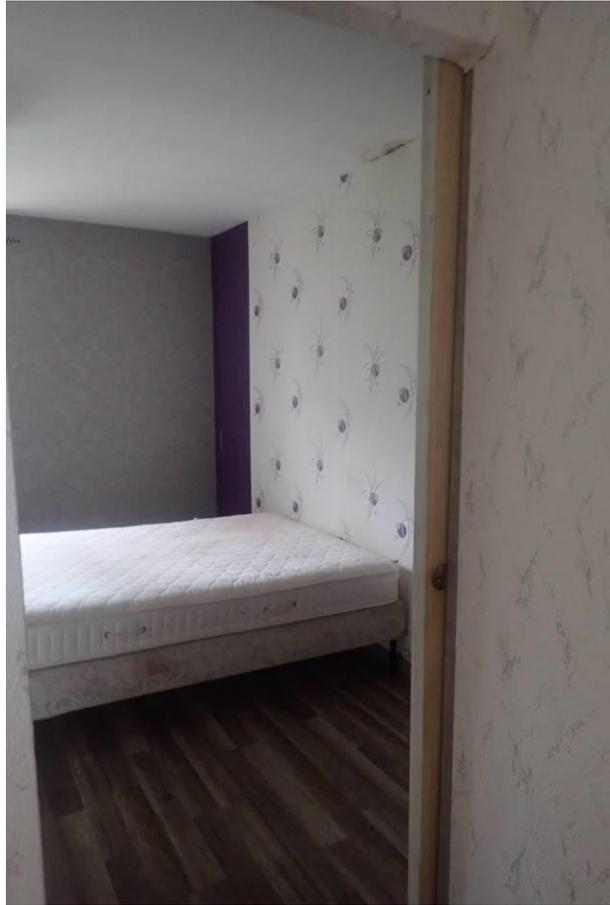
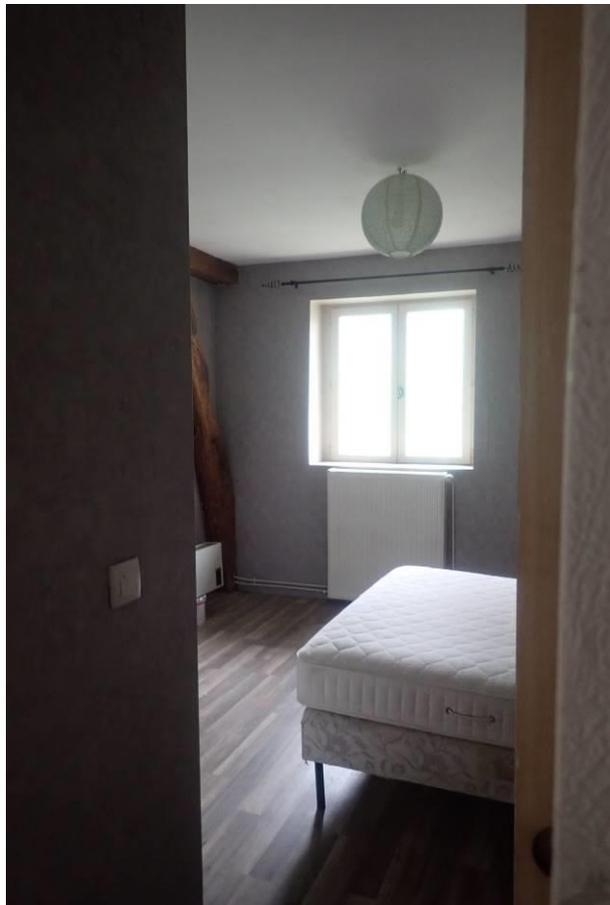
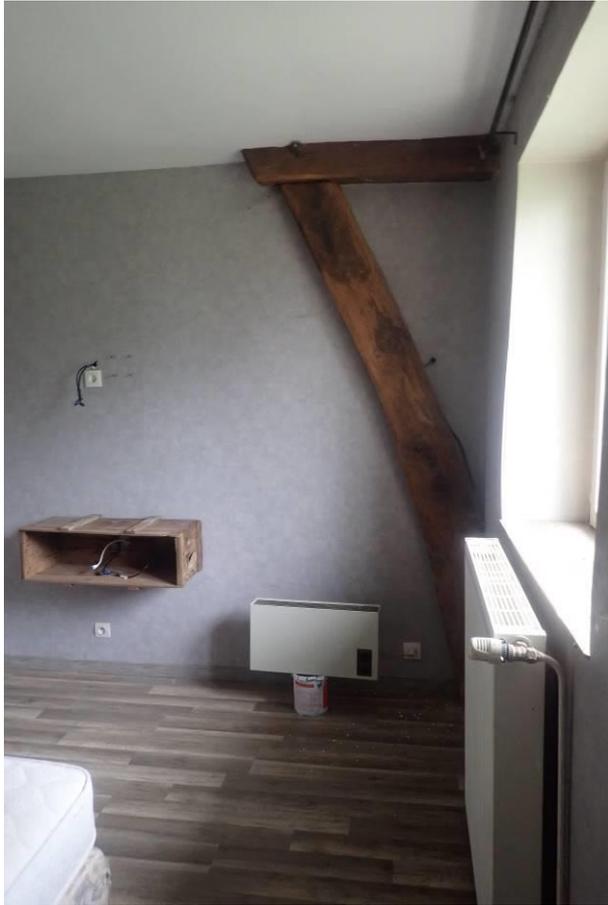
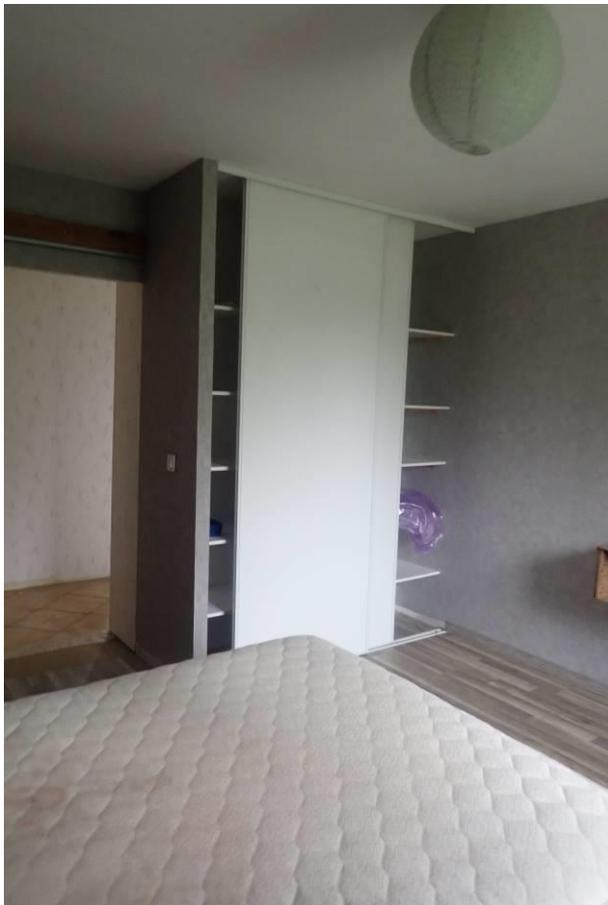
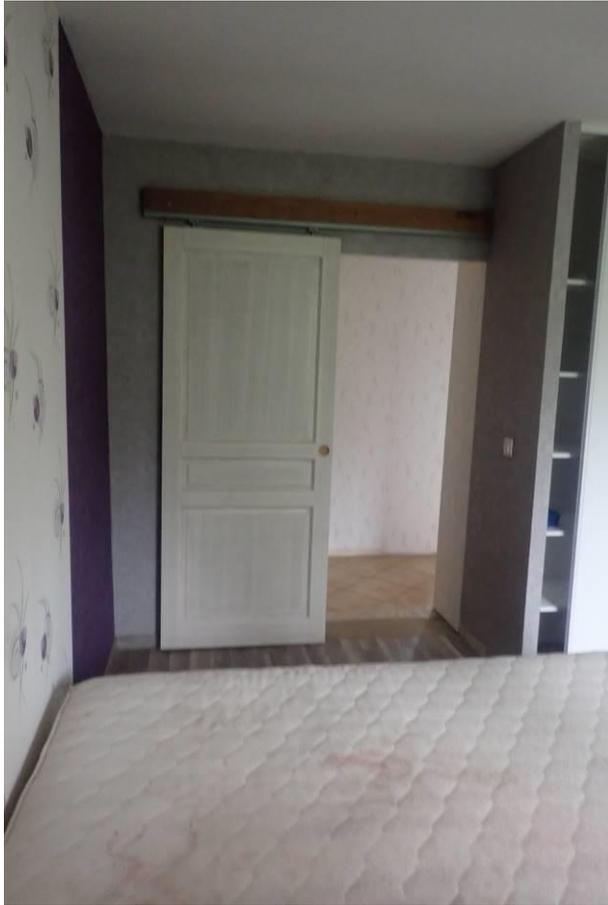
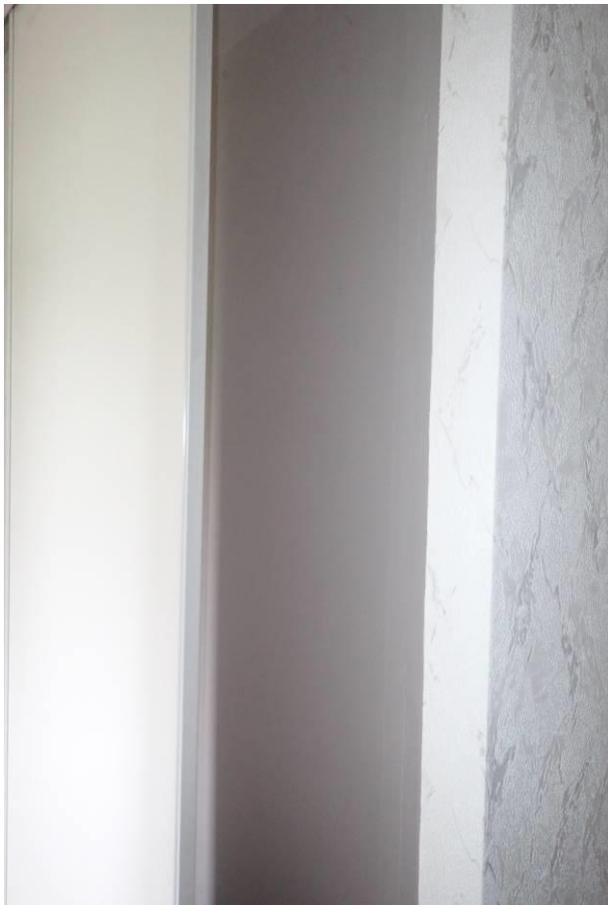
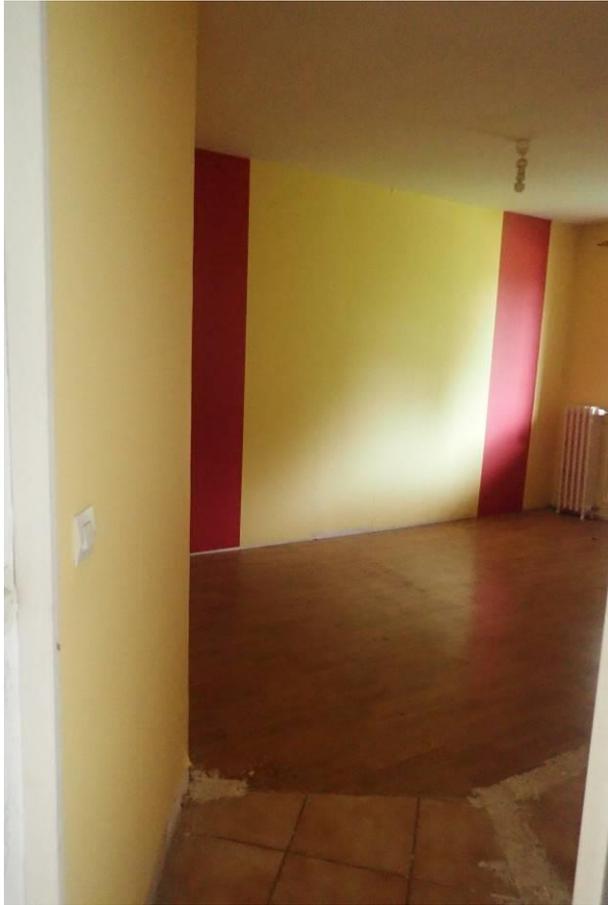
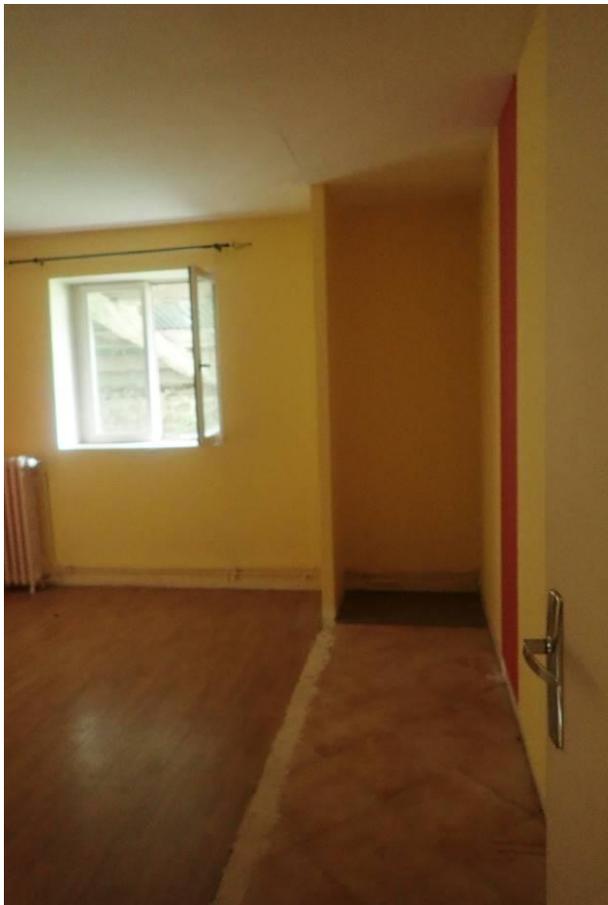
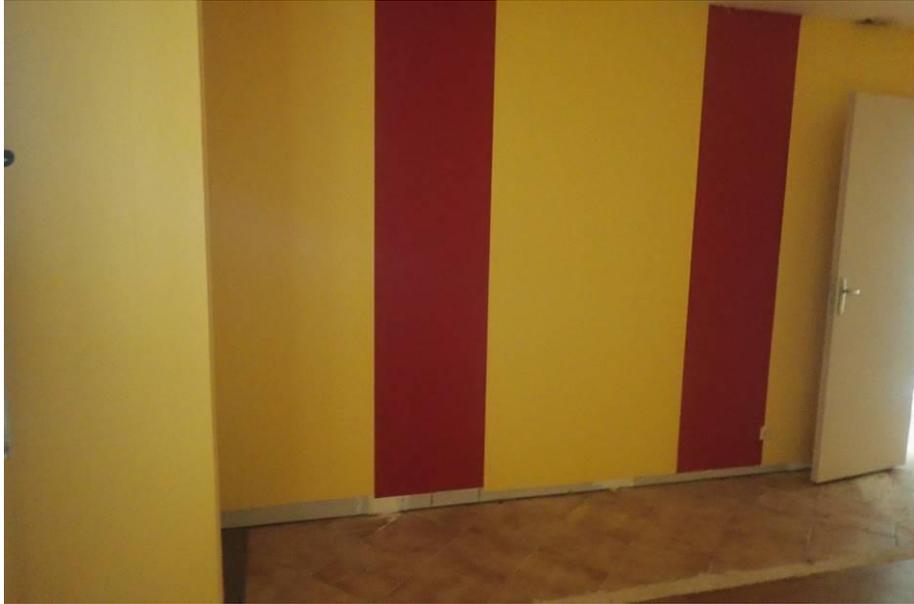
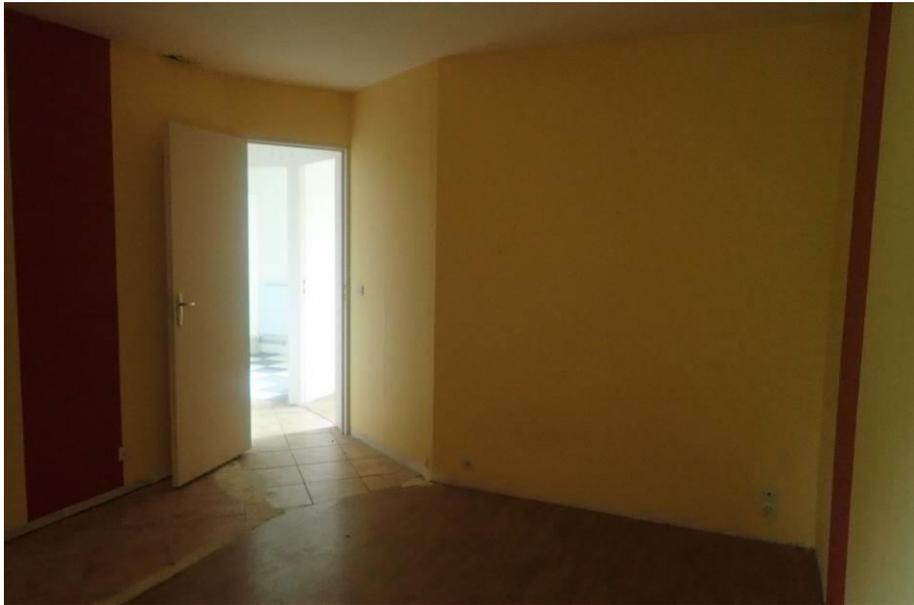
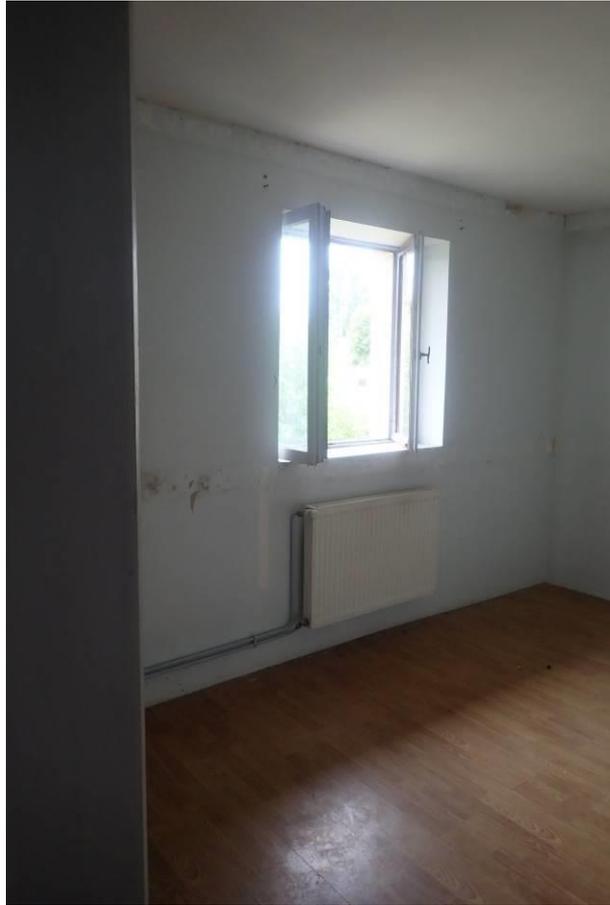
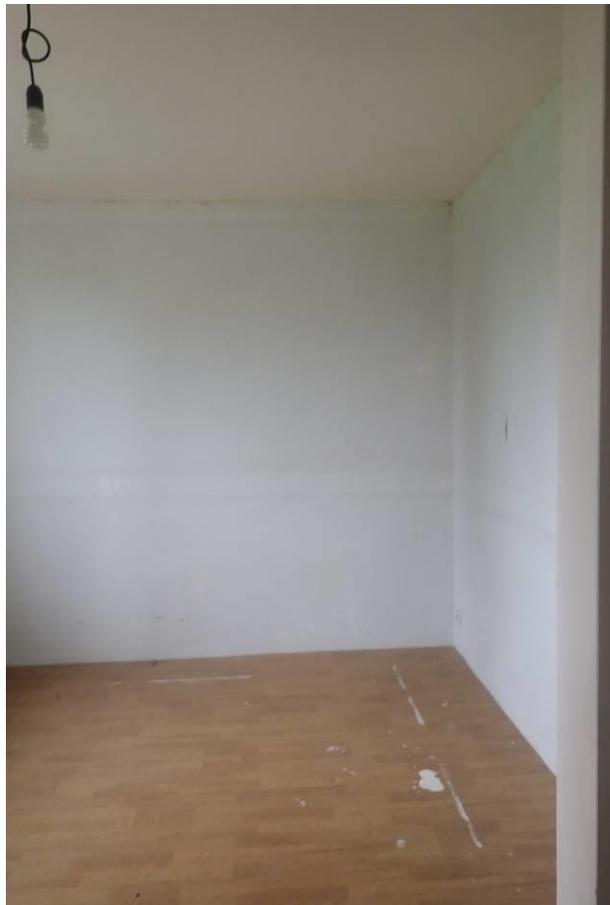
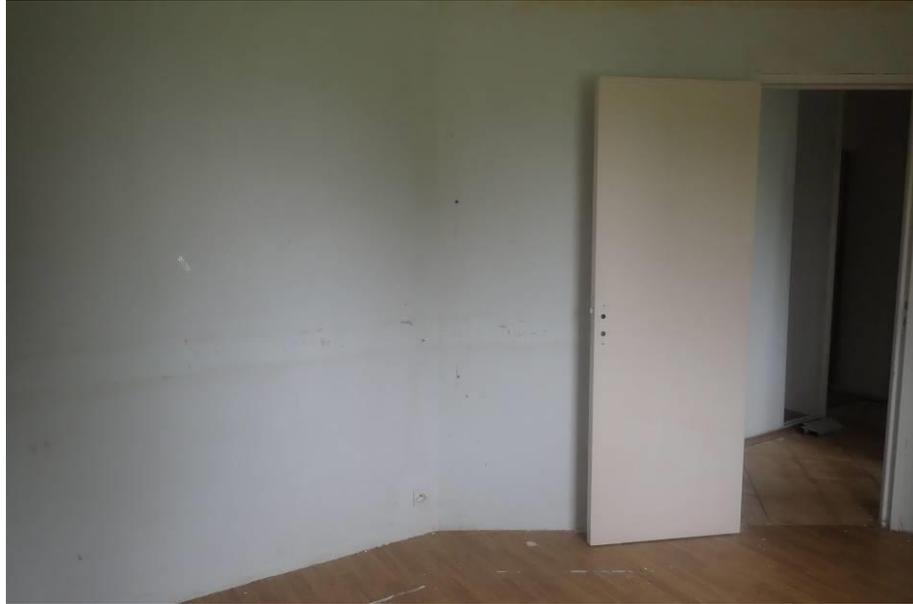
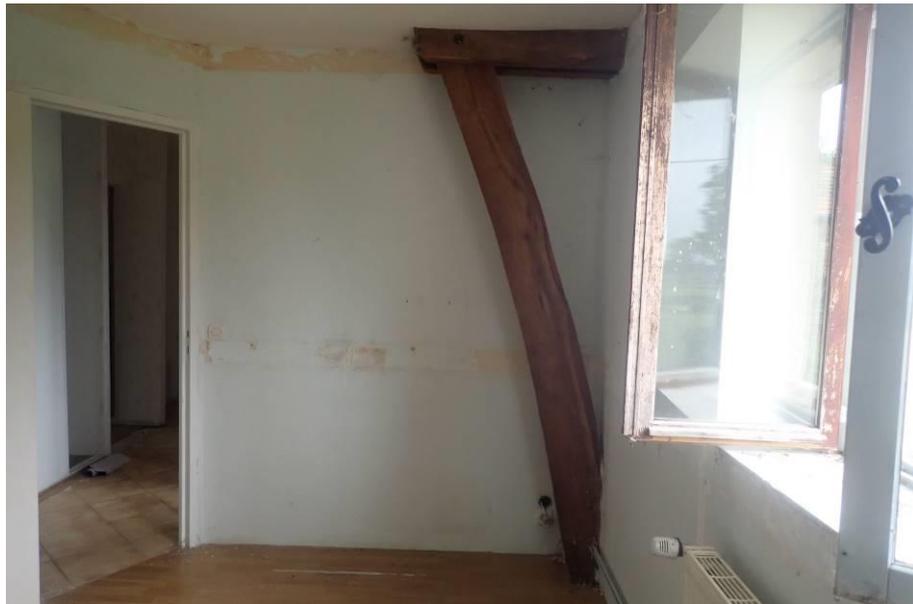
Trois chambres :

Au sol parquet flottant, les murs et plafonds sont peints.

Dans deux chambres, fermes apparentes.

Fenêtres bois double vitrage, portes alvéolaires.

Un point lumineux au plafond, interrupteur et prises de courant.

Un radiateur de chauffage central.

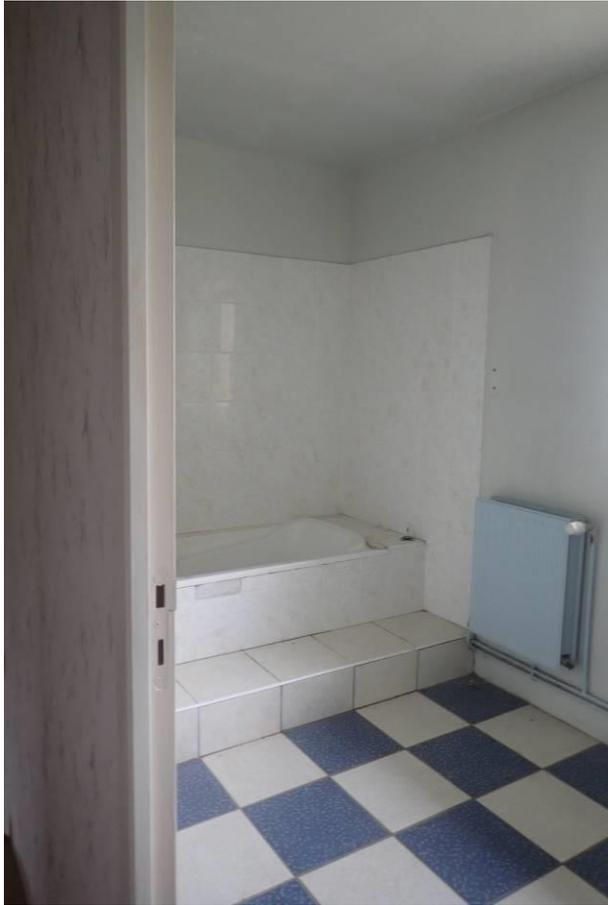
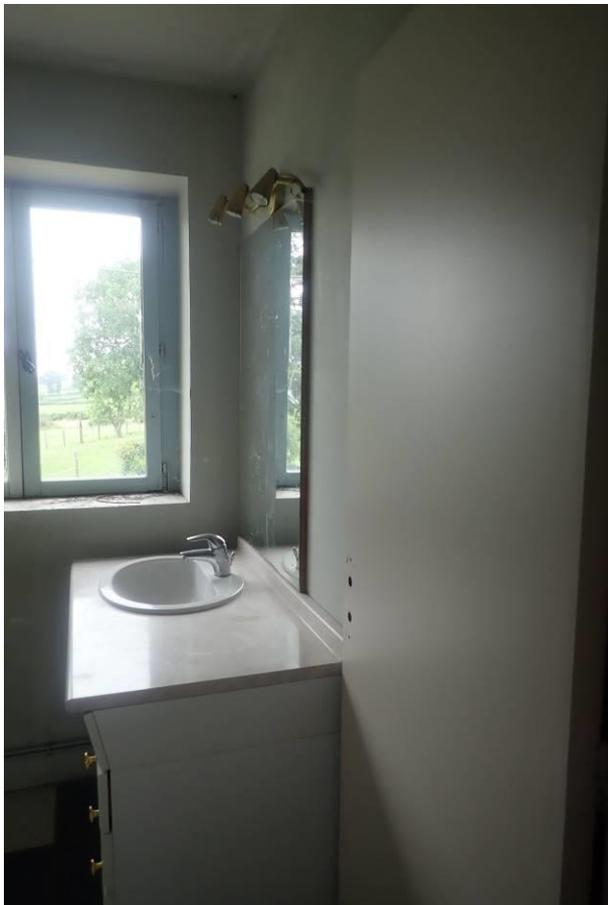
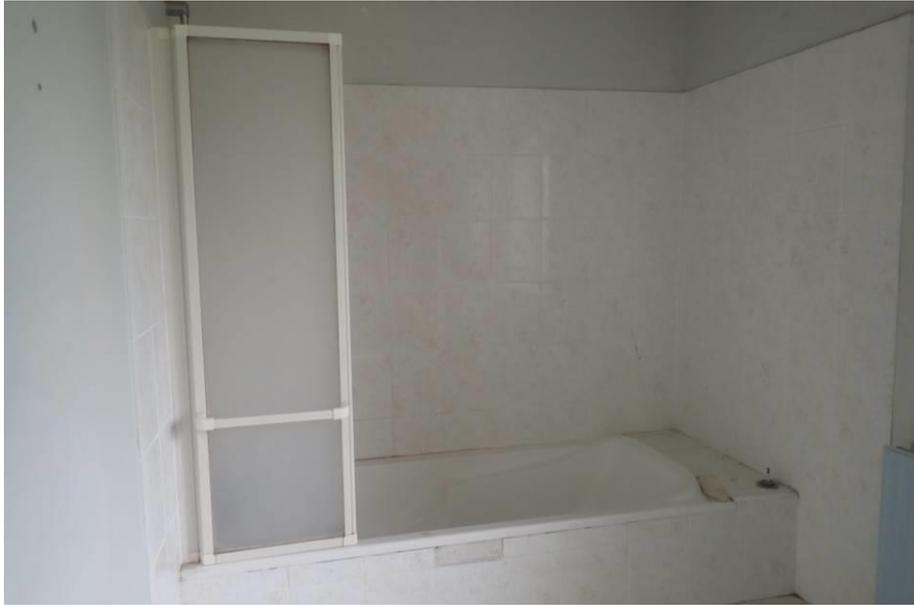
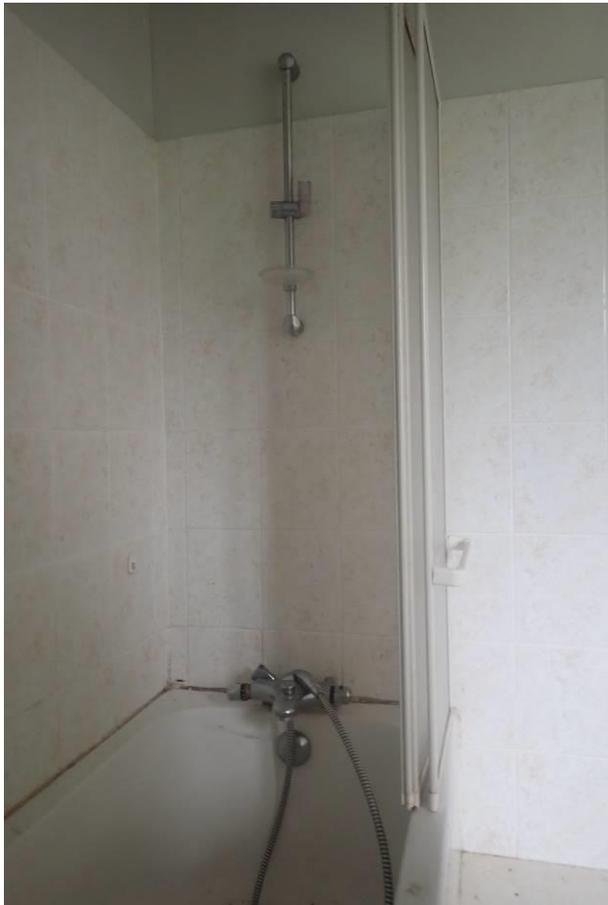
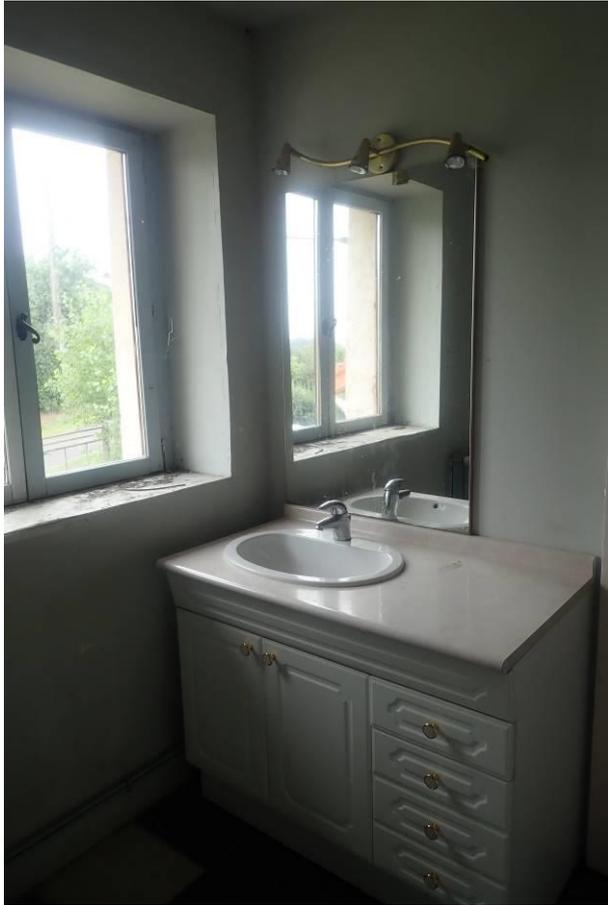
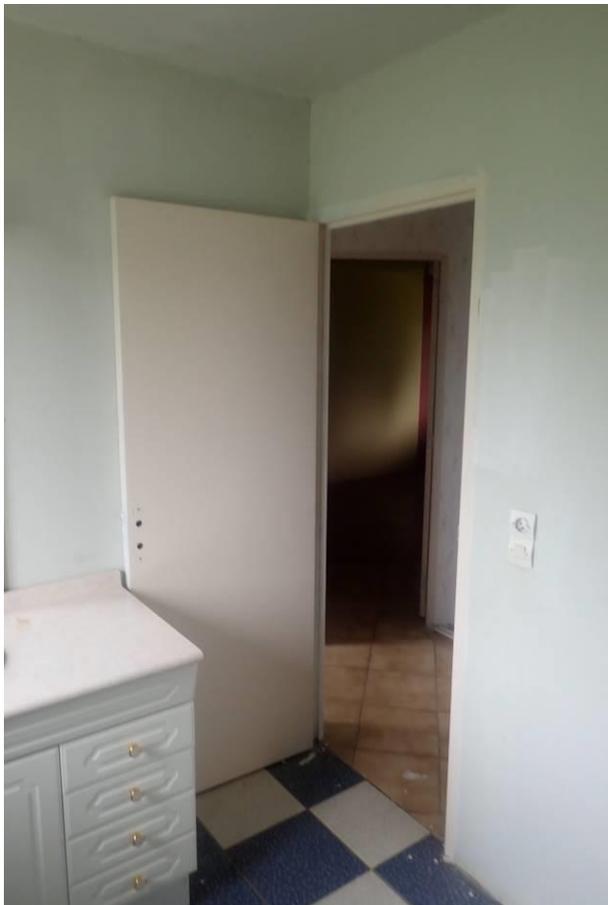
Salle de bains :

Au sol carrelage, les murs sont peints et recouverts de faïence.
Une baignoire avec robinet mitigeur, flexible et pommeau. Un pare-douche.
Un meuble de salle de bains avec vasque, au-dessus miroir.
Spots, interrupteur et prise de courant.
Une fenêtre bois double vitrage, une porte alvéolaire.
Un radiateur de chauffage central.

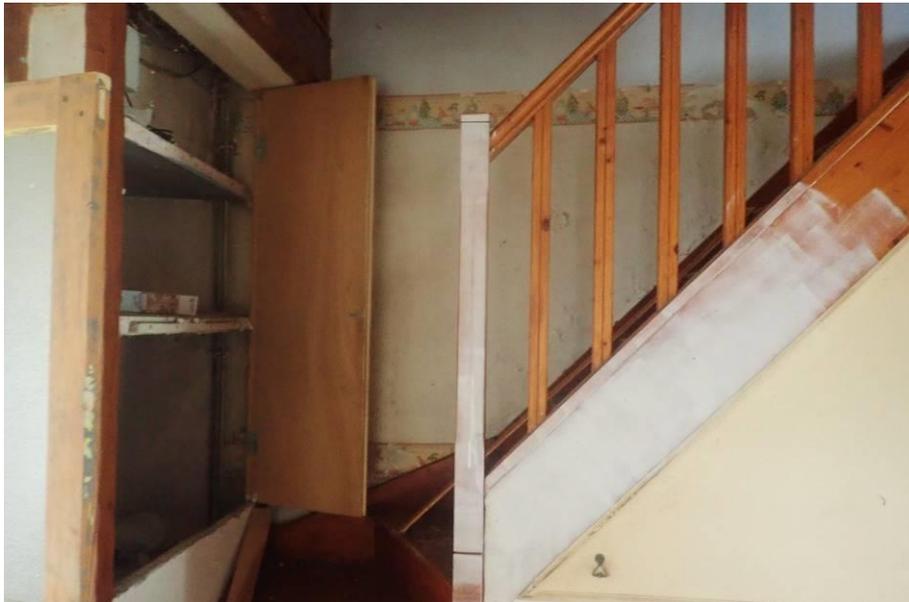
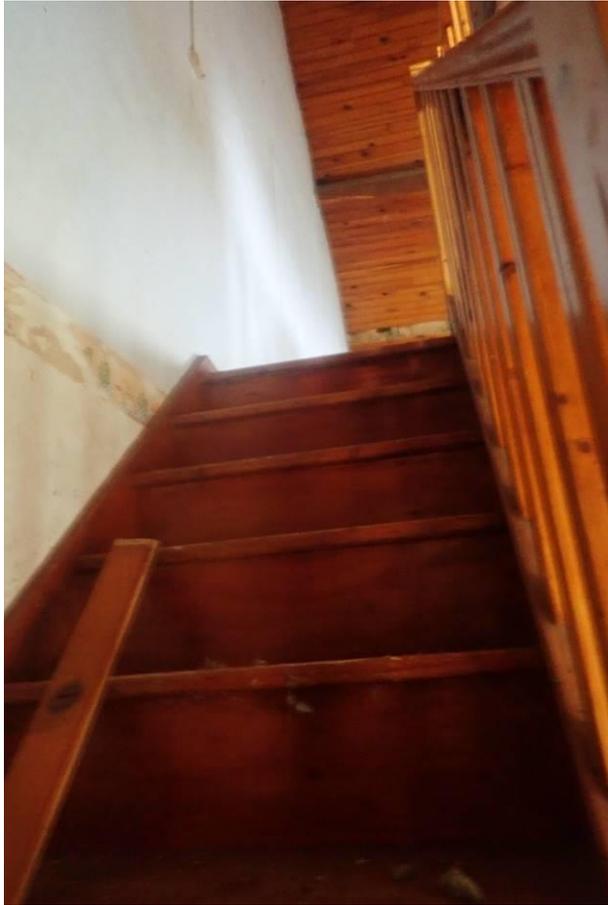
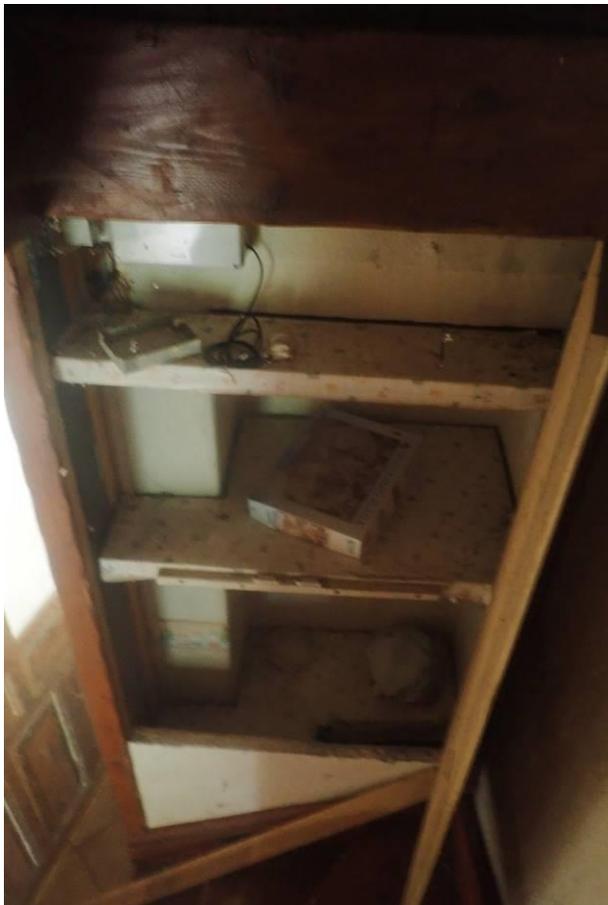
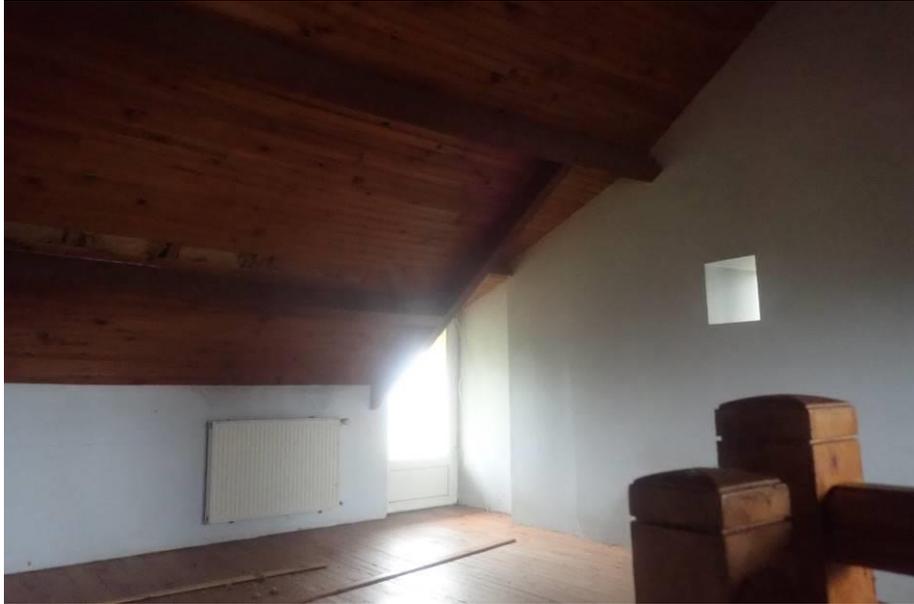
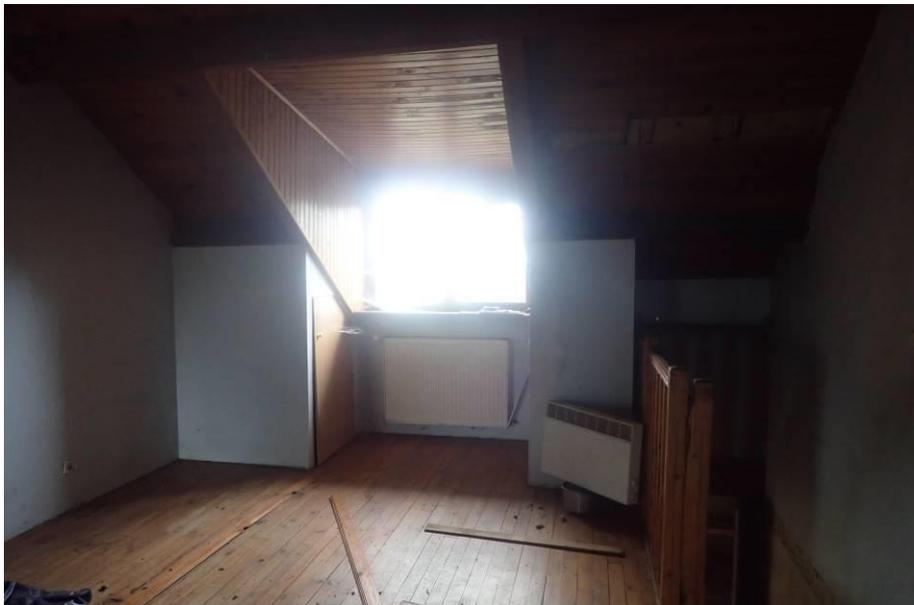
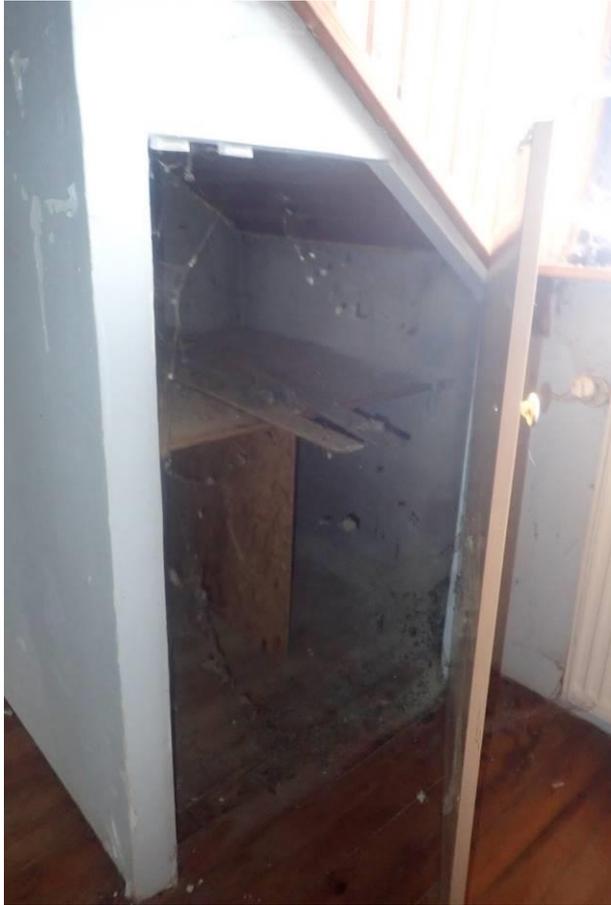
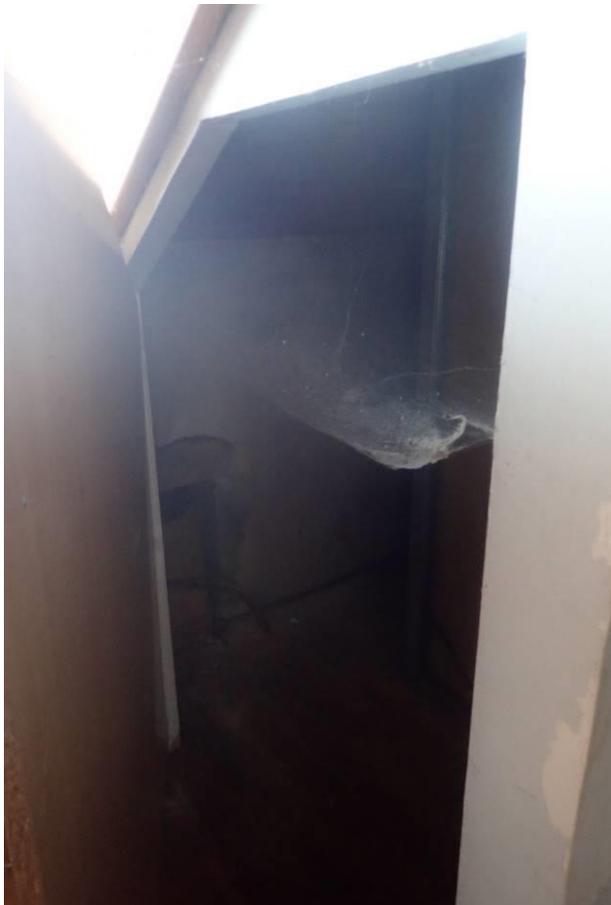
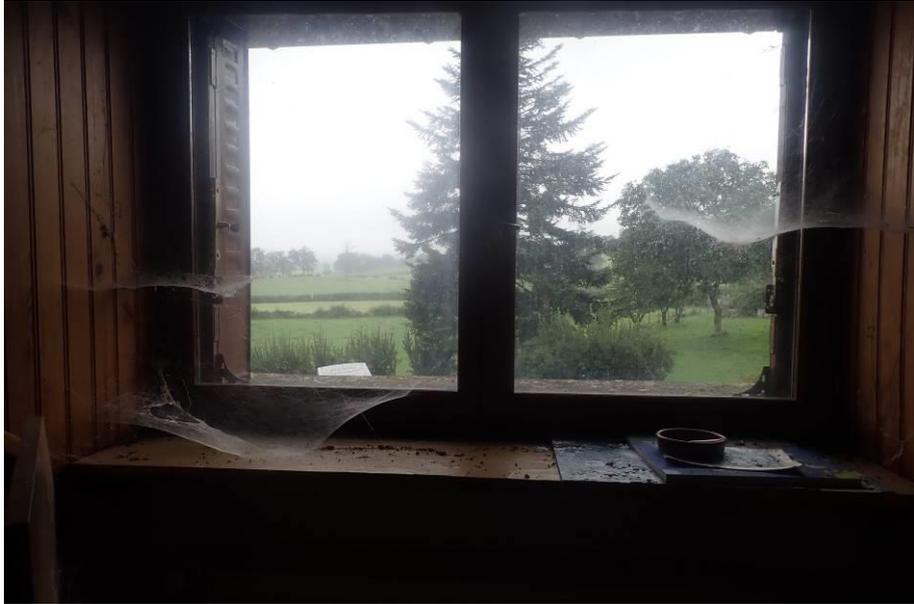
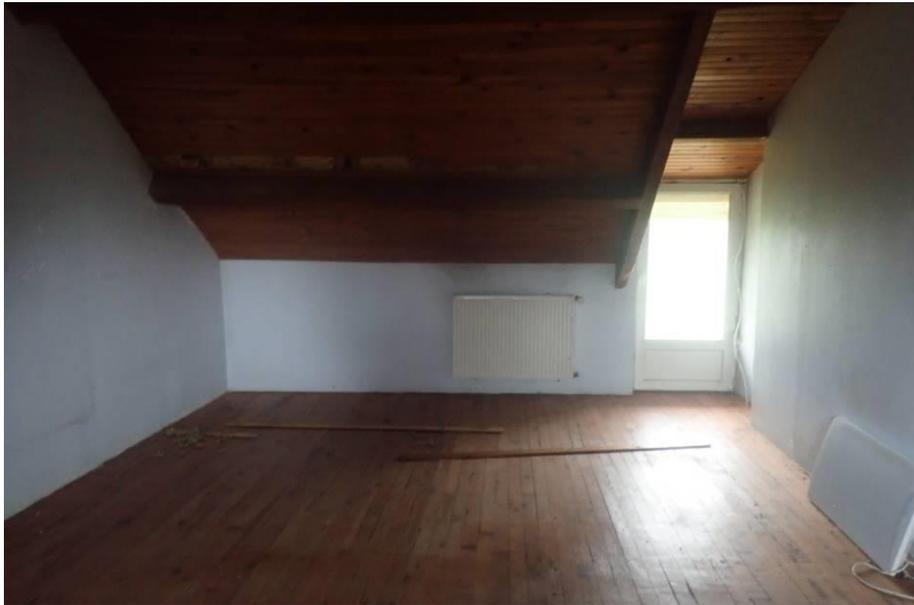
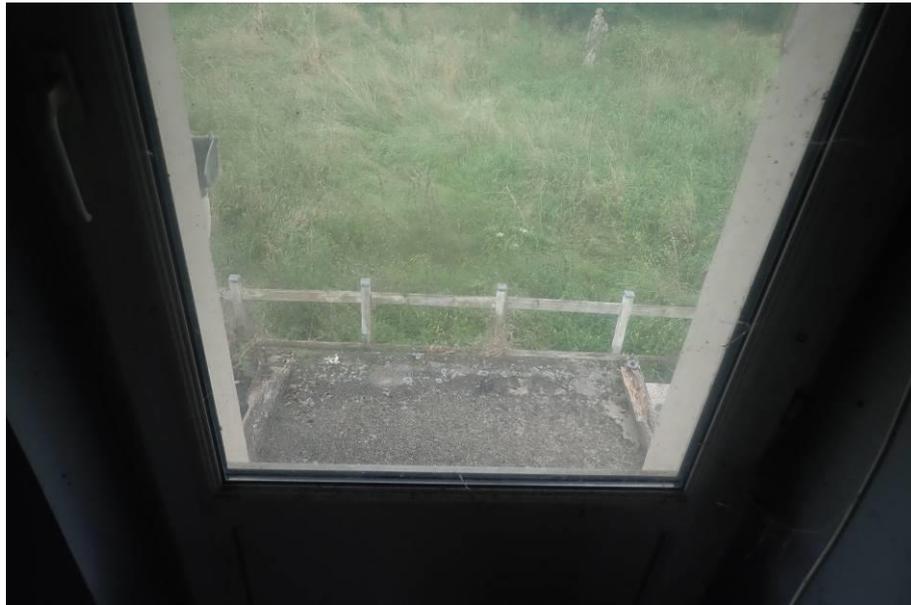
Pièce à l'étage :

L'accès se fait par un escalier en bois, à partir de la cuisine. Un placard mural dans la cage d'escalier.

Au sol parquet, les murs sont peints, en sous pente, lambris.

Une fenêtre bois simple vitrage avec persiennes métalliques, côté façade avant. A l'arrière porte vitrée double vitrage qui donne accès à un balcon sans rambarde. Deux placards muraux en sous pente.

Un point lumineux au plafond, prises de courant et interrupteur.

Deux radiateurs de chauffage central.
