PROCES-VERBAL DE DESCRIPTION

LE MERCREDI DIX HUIT AOUT DEUX MILLE VINGT ET UN à partir de 8 heures 30 minutes.

L'ensemble est situé sur la commune de la CROUZILLE, à environ 1 kilomètre
du bourg. Il fait partie d'un hameau, LES MURATS et se trouve en zone
agricole.

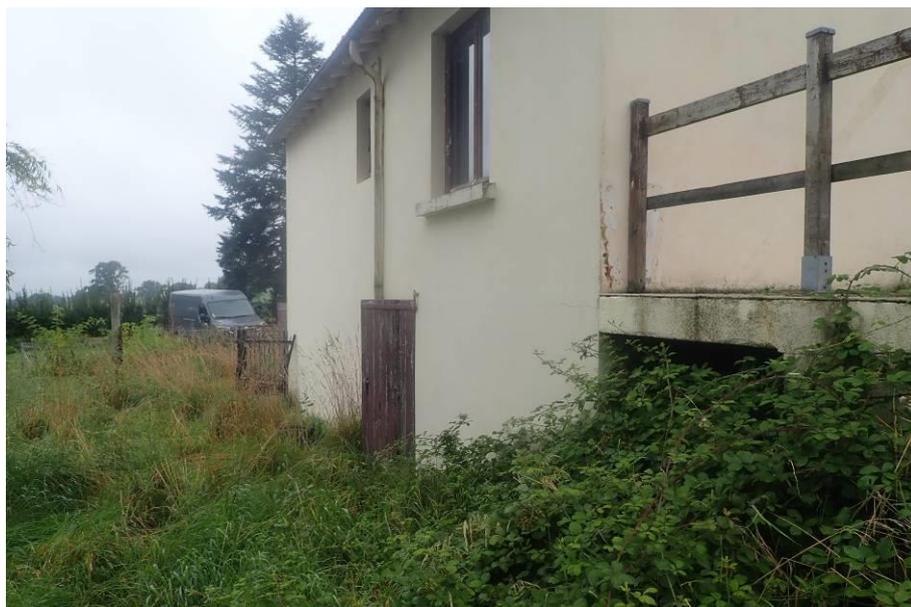
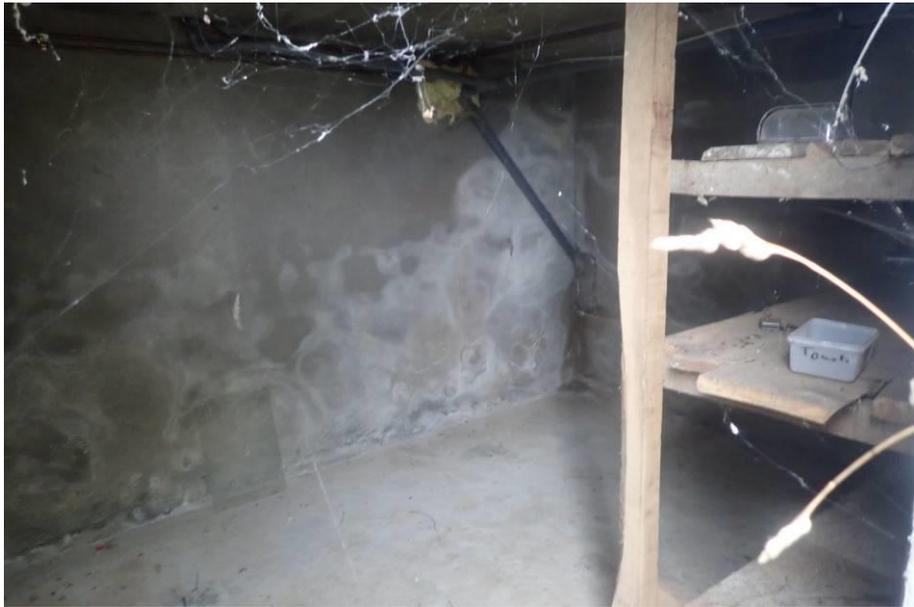
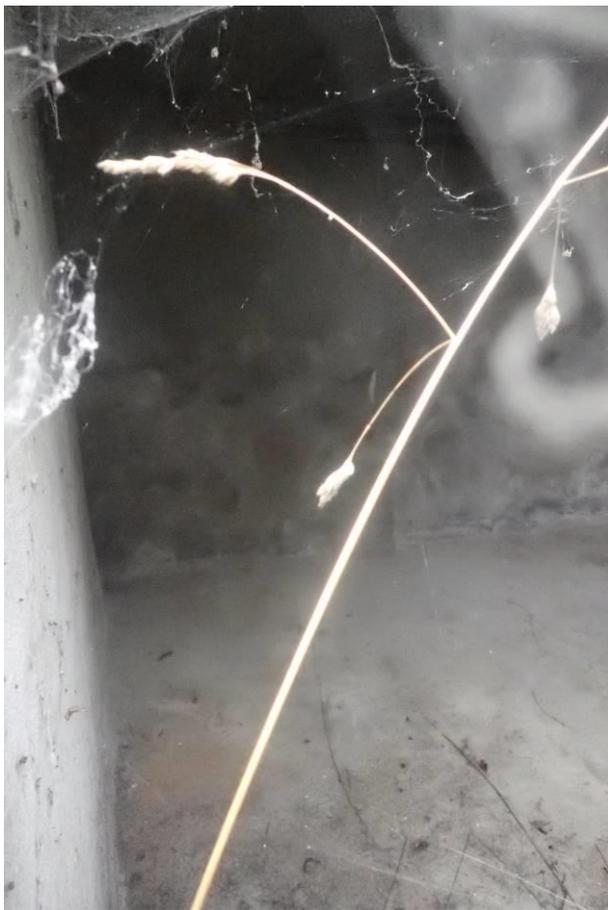
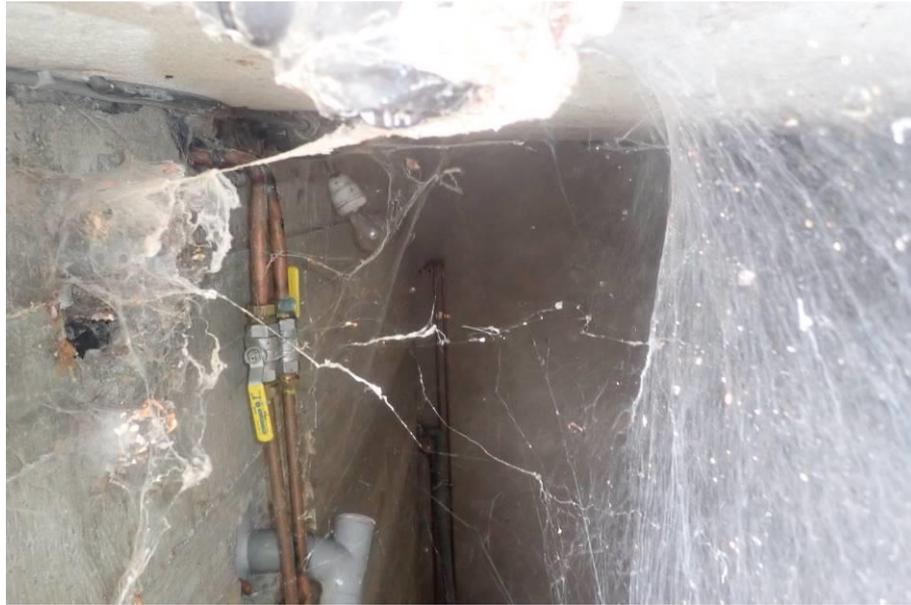
Cave côté pignon :

Au sol une dalle, murs et plafond sont en ciment.

Une porte en bois.

Un point lumineux et un interrupteur.

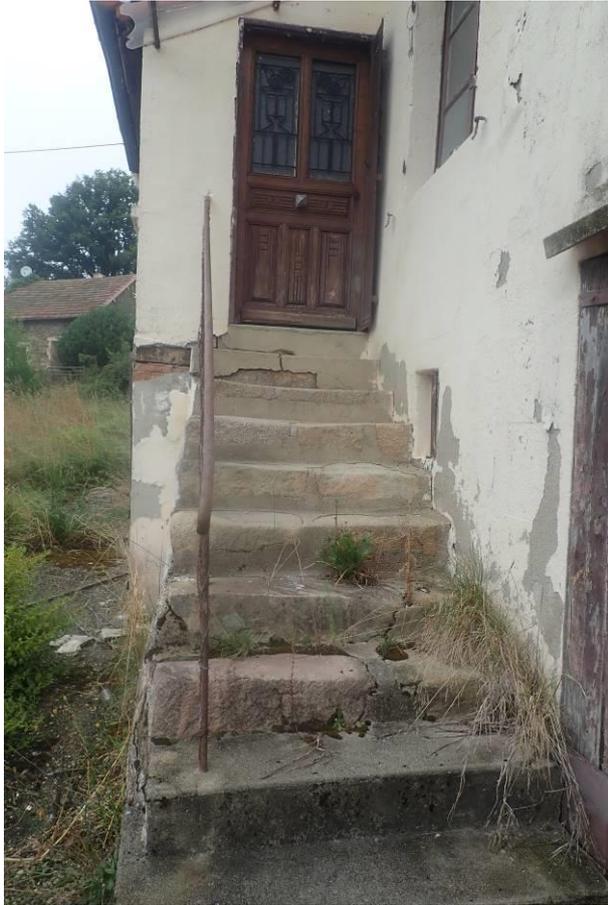
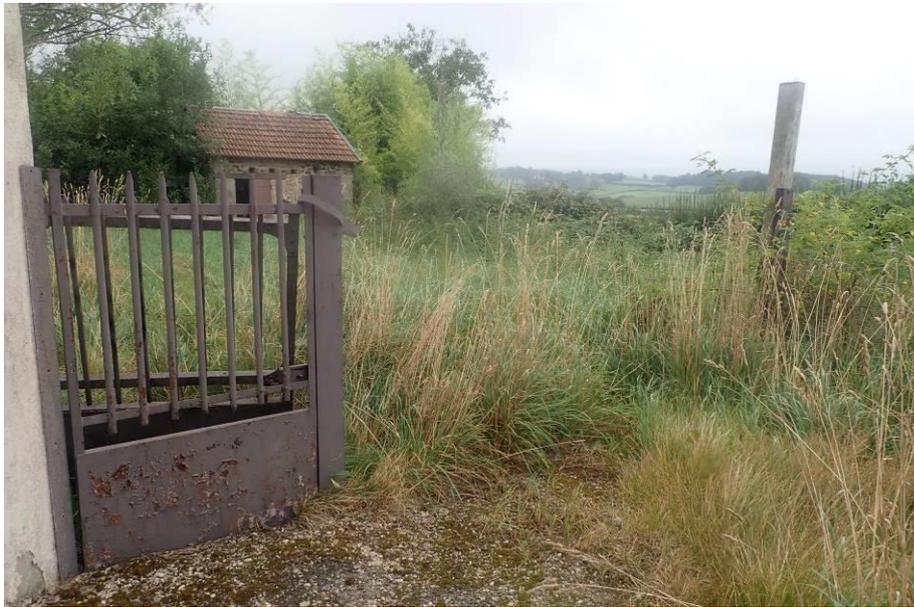
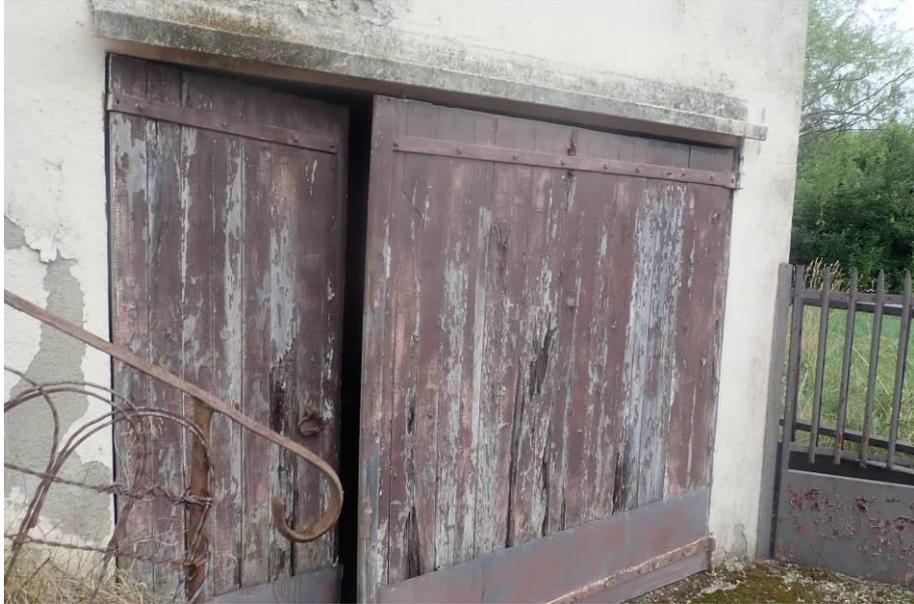
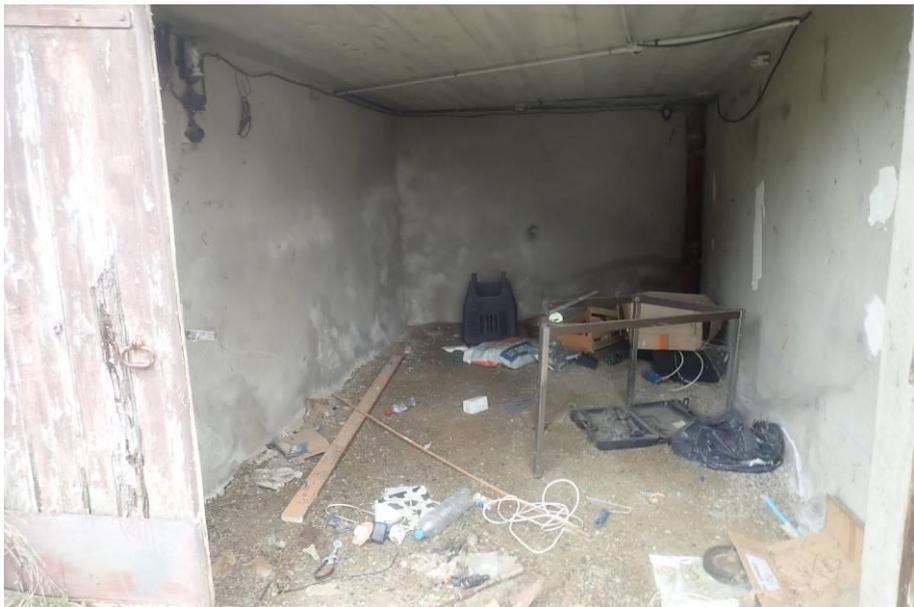
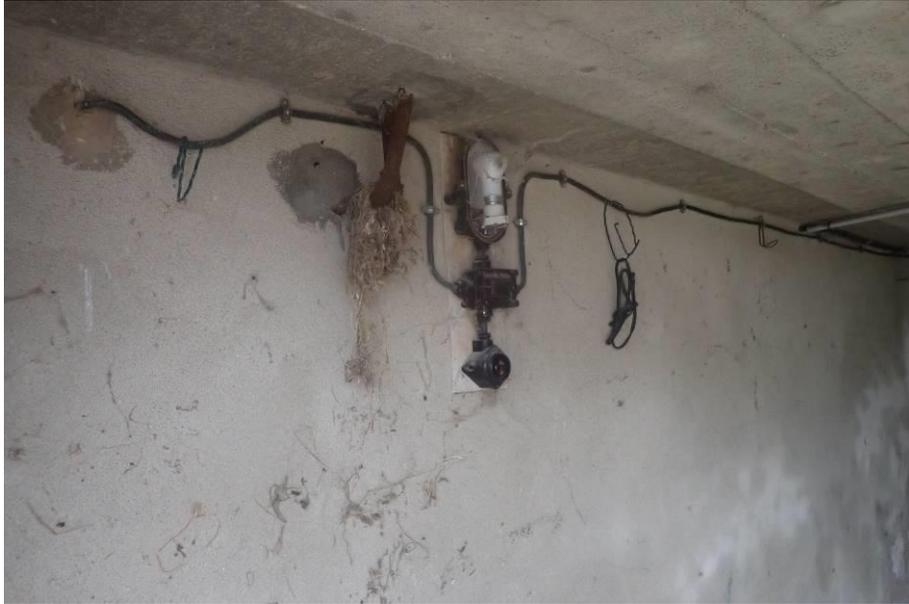
Garage :

A droite de l'escalier d'accès à l'entrée.

Au sol terre battue. Les murs sont recouverts de ciment.

Au plafond béton.

Une porte en bois, ancienne.

Un point lumineux et un interrupteur.

Sur le côté droit un ancien portail métallique deux vantaux.

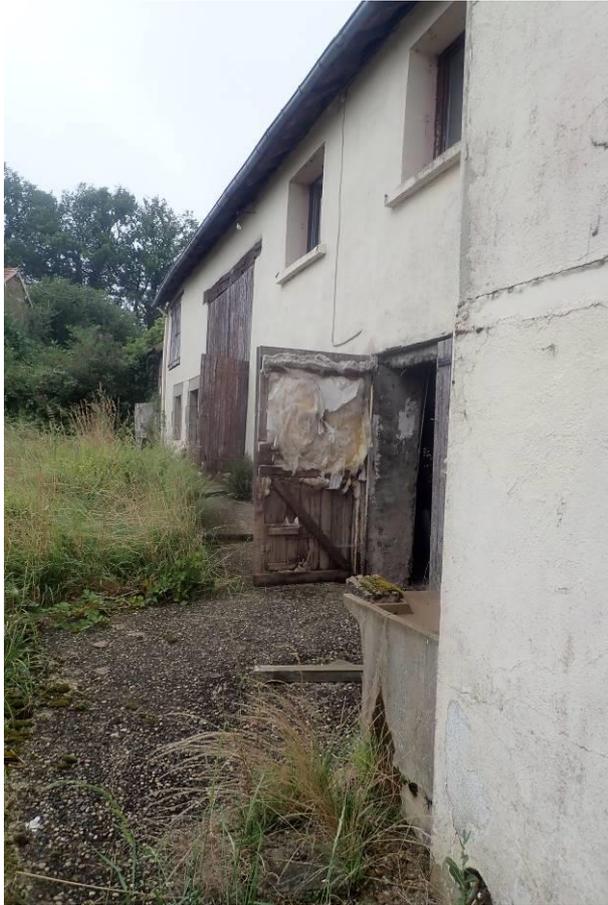
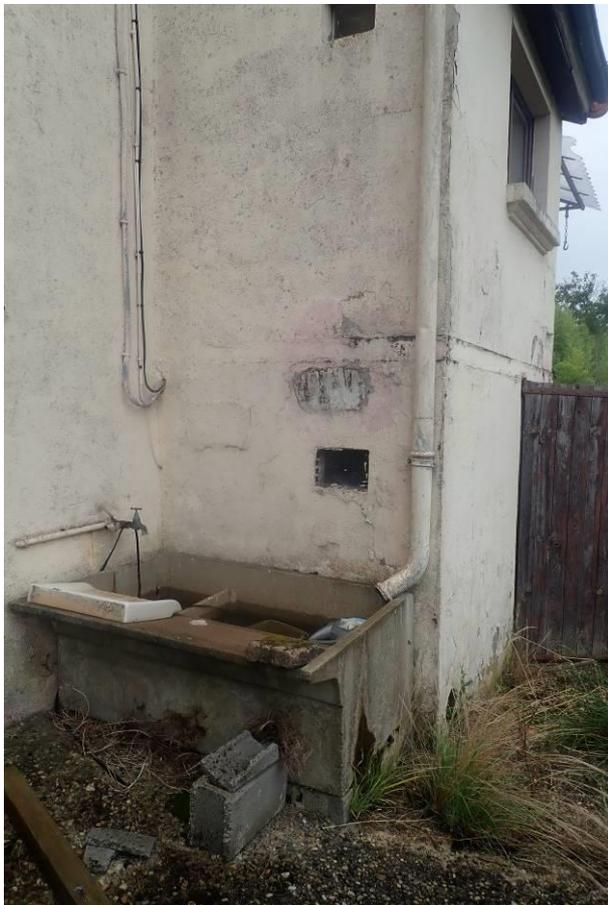
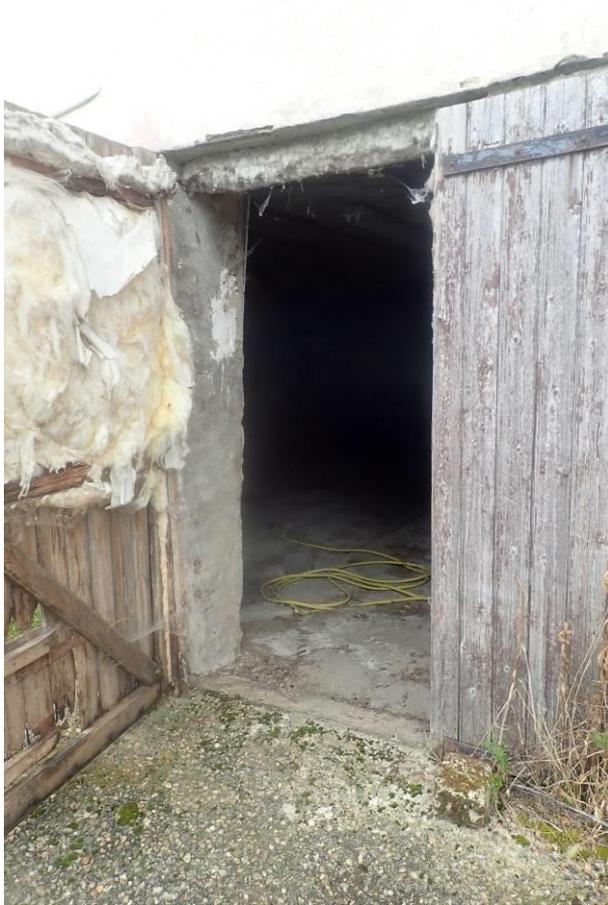
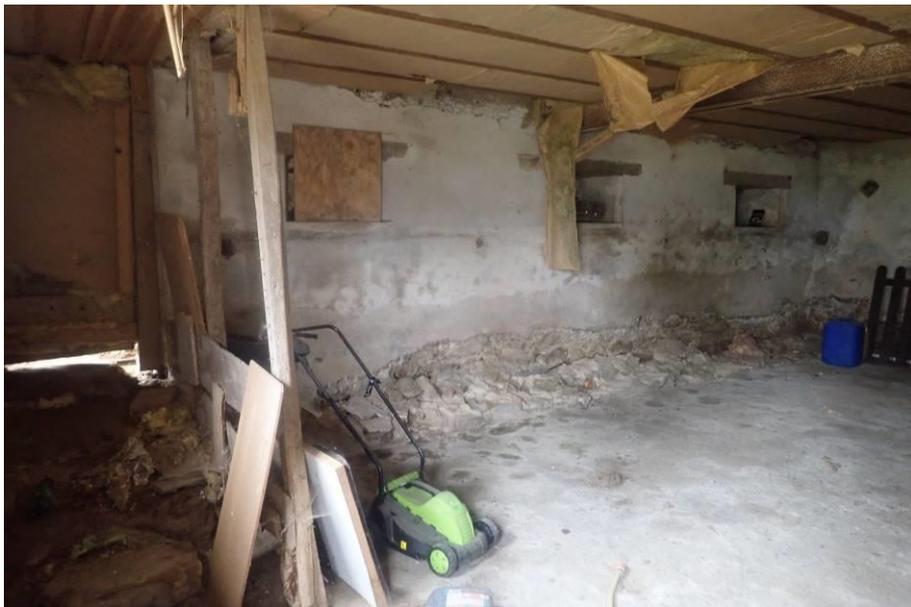
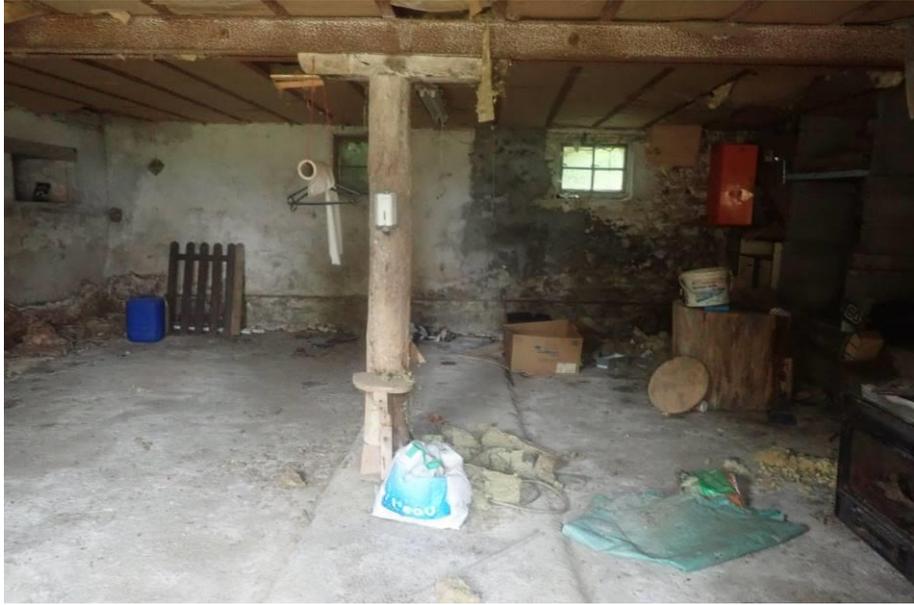
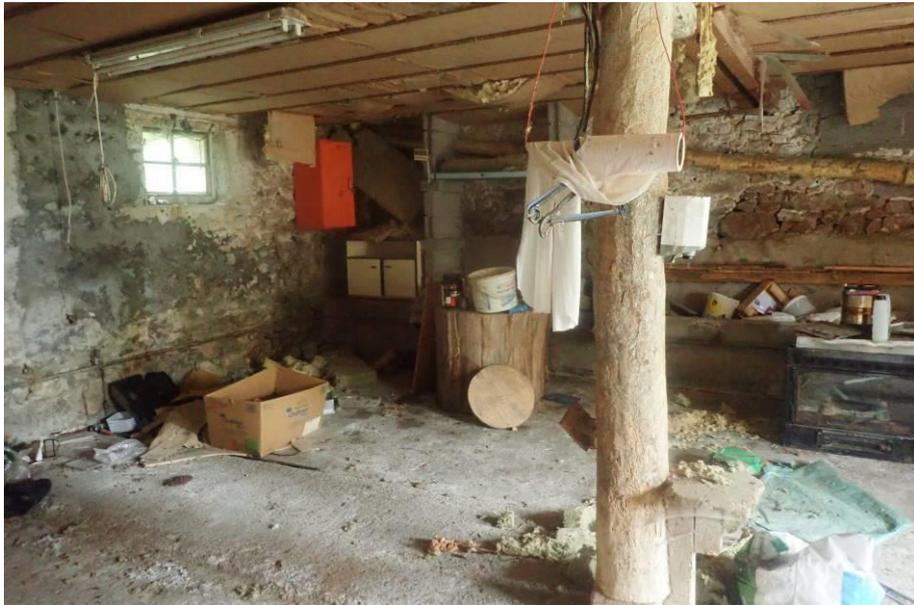
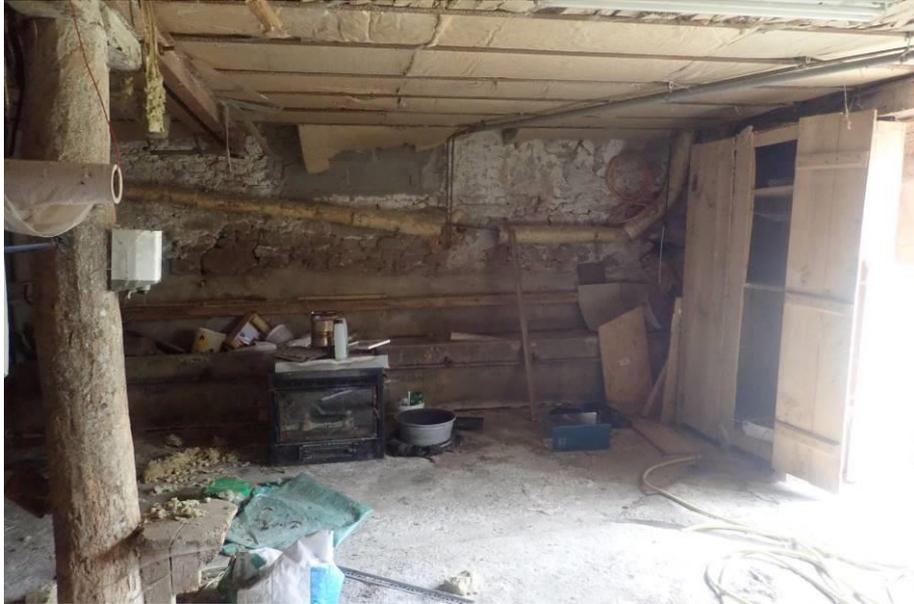
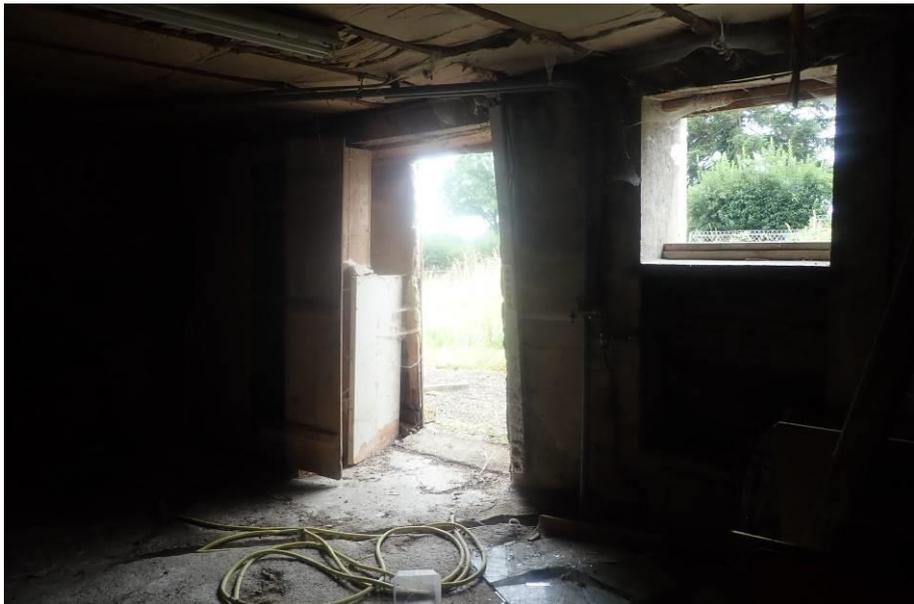
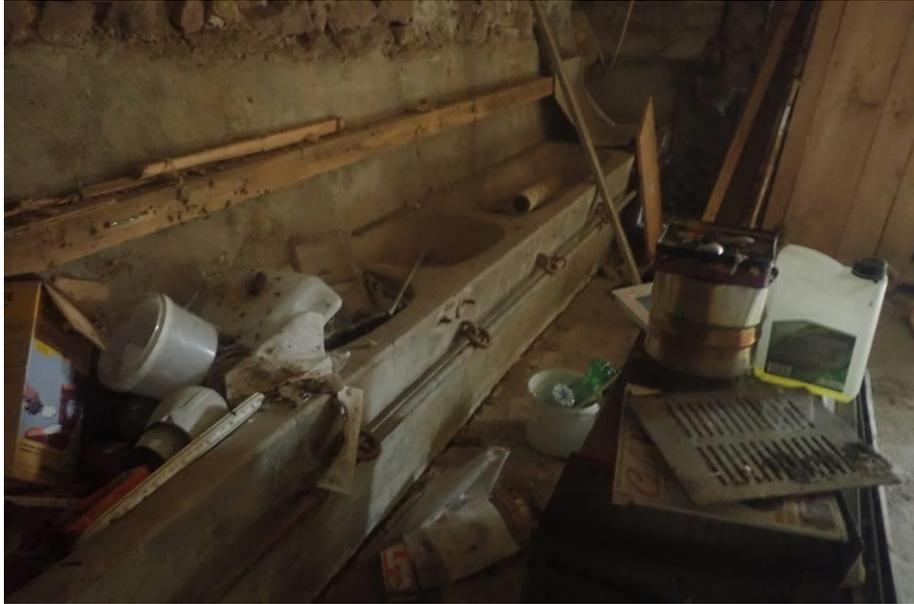
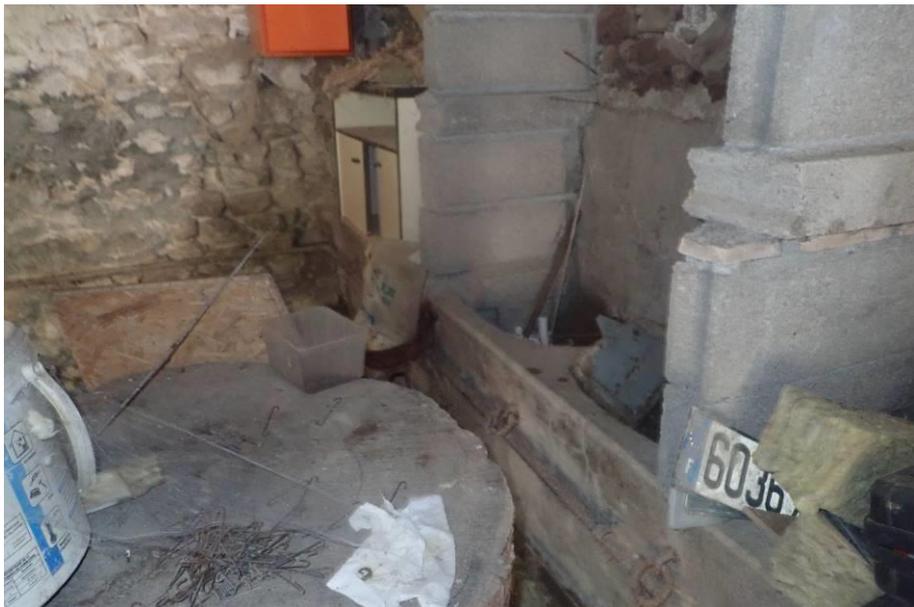
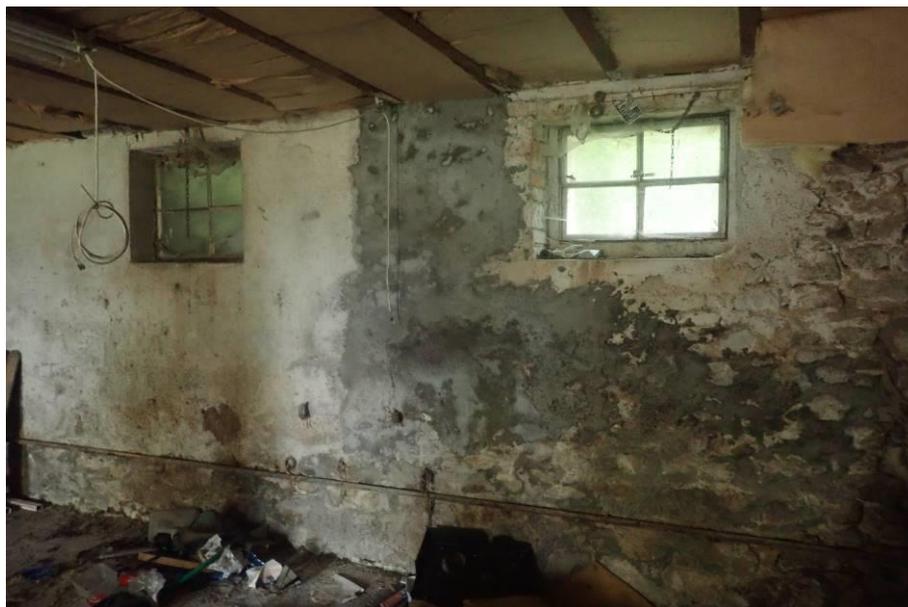
Ecurie :

Au sol dalle et pierres.

Les murs sont crépis.

Au plafond plaques d'isolant.

Une porte en bois à l'entrée.

A l'extérieur et à droite de cette porte un bac en béton avec point d'eau.

Deux jours sur façade arrière, un jour côté façade avant.

Installation électrique, un point d'eau.

Sur un côté anciennes auges en béton.

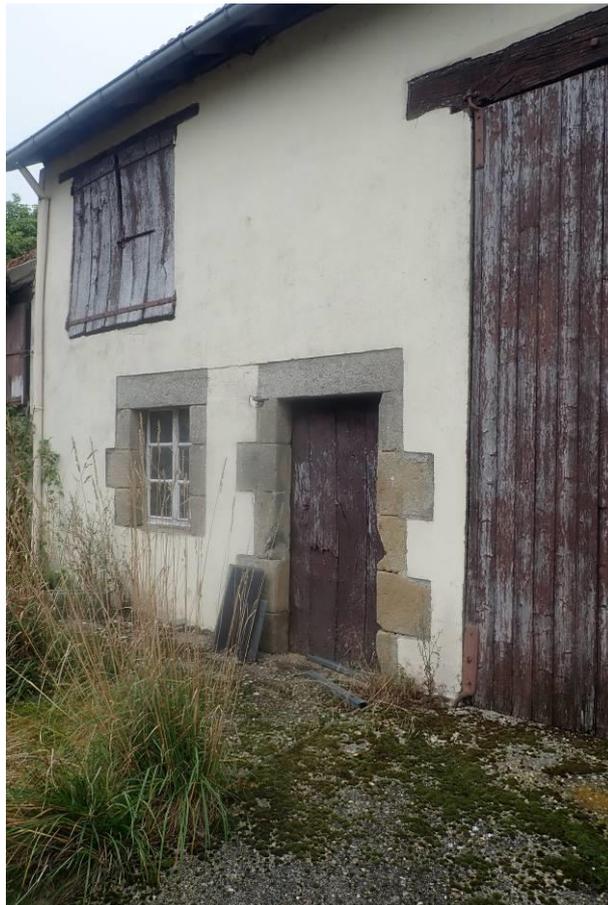
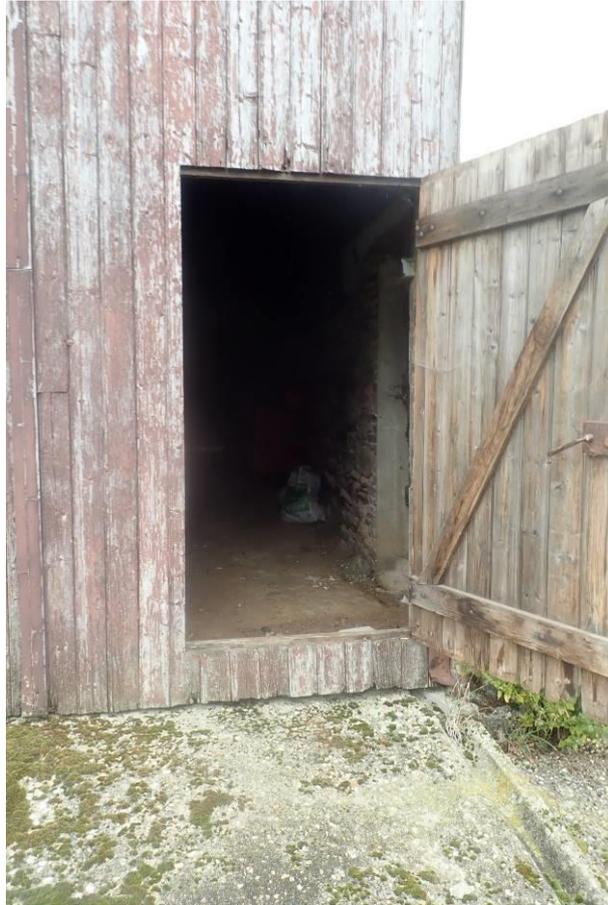
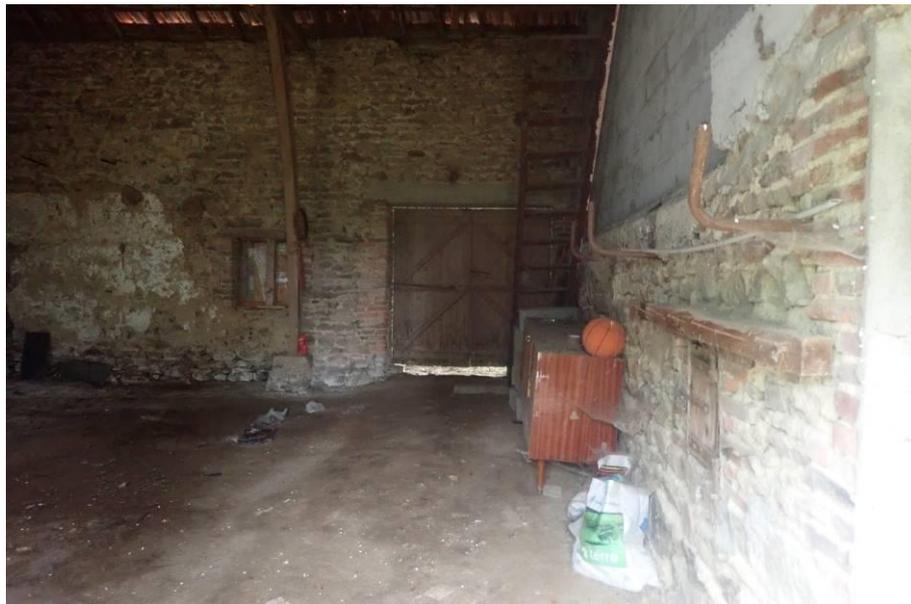
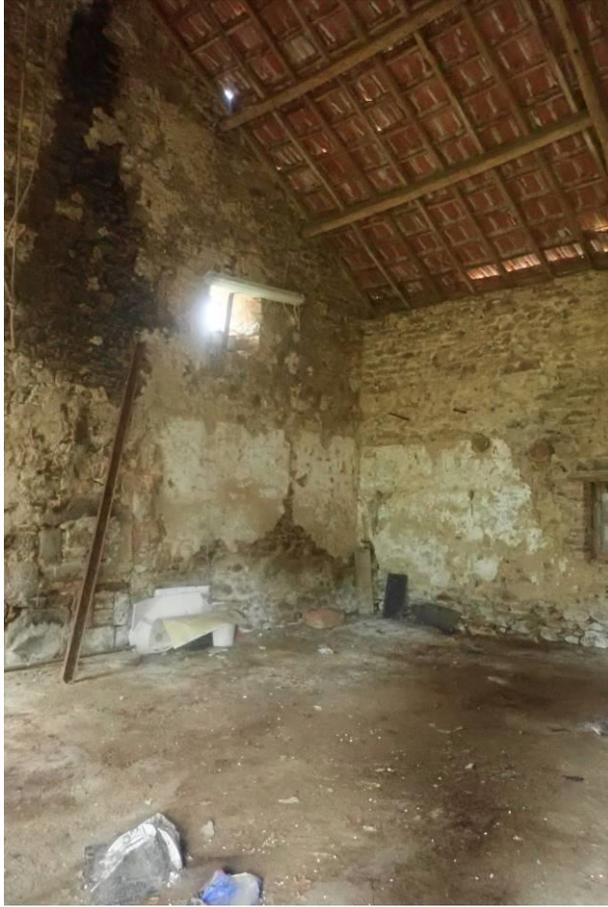
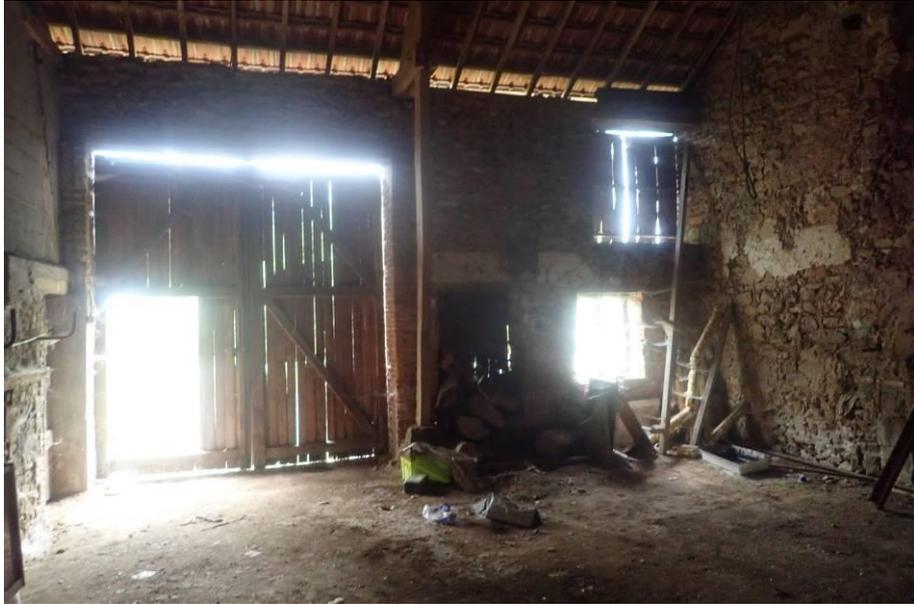
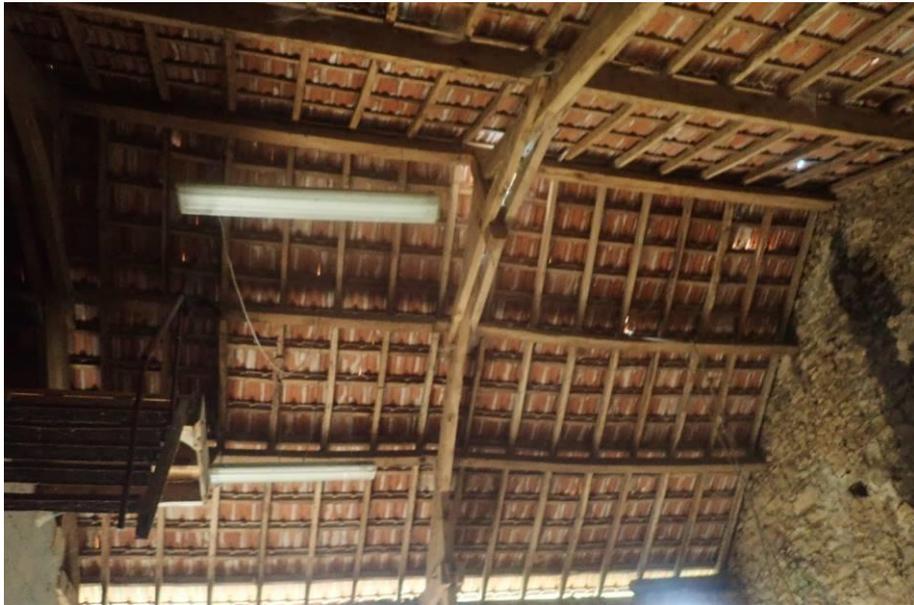
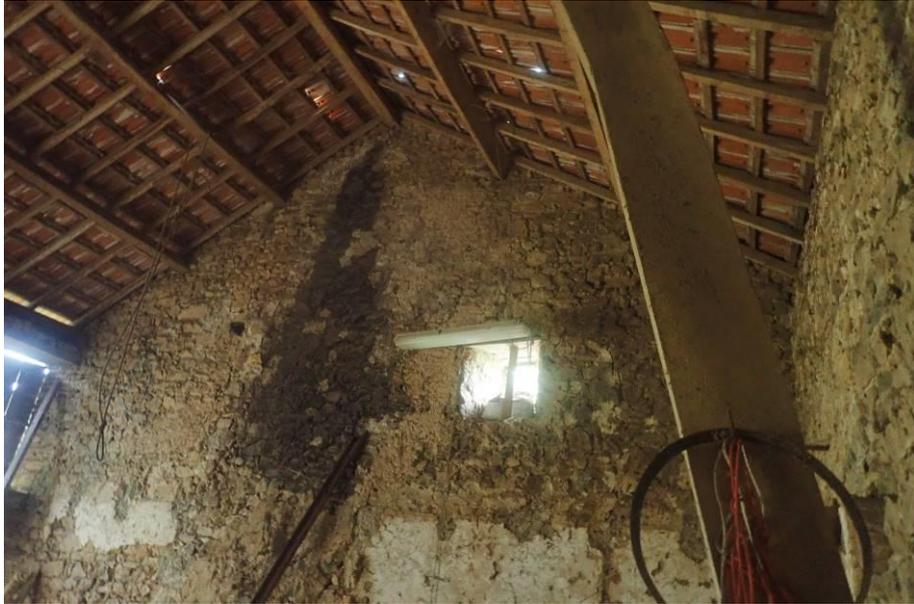
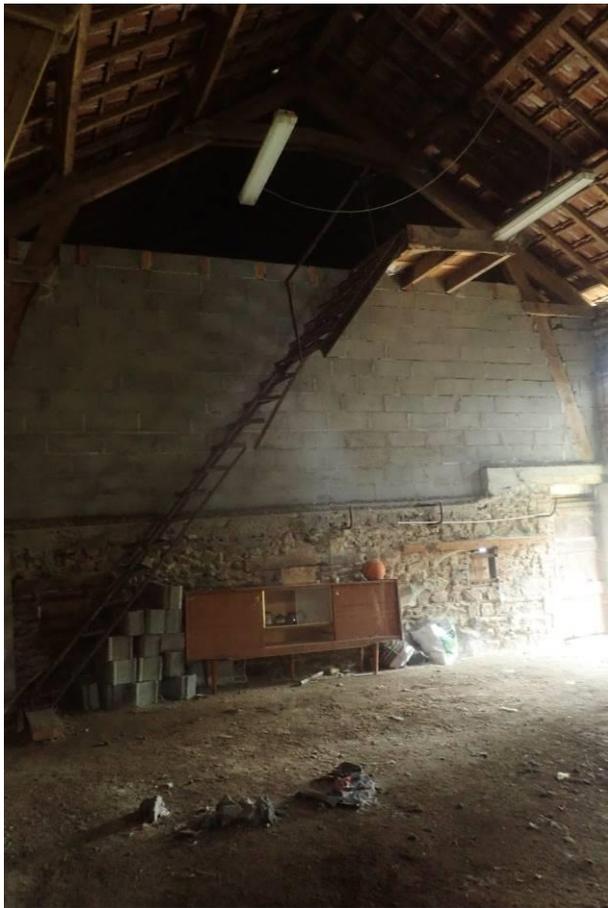
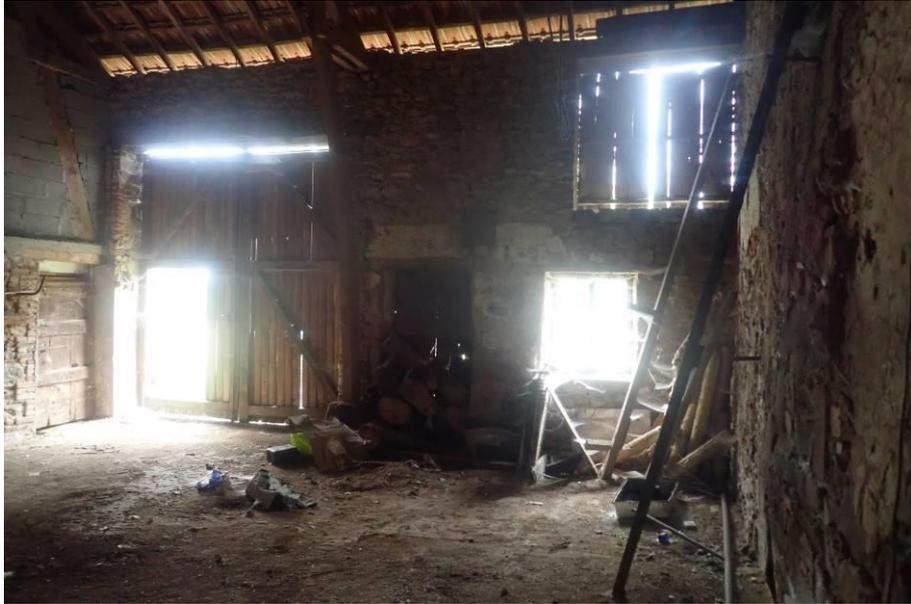
Au sol terre battue, les murs sont recouverts d'un crépi ancien et en mauvais état. Côté partie habitation un mur en parpaings.
Charpente traditionnelle.
Installation électrique avec néons suspendus.
Un ancien escalier en fer, en mauvais état.

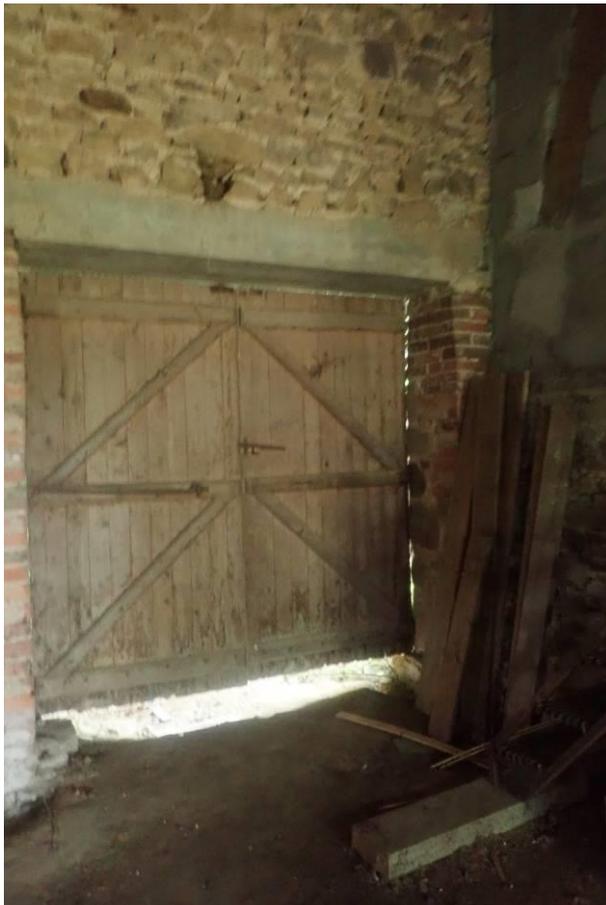
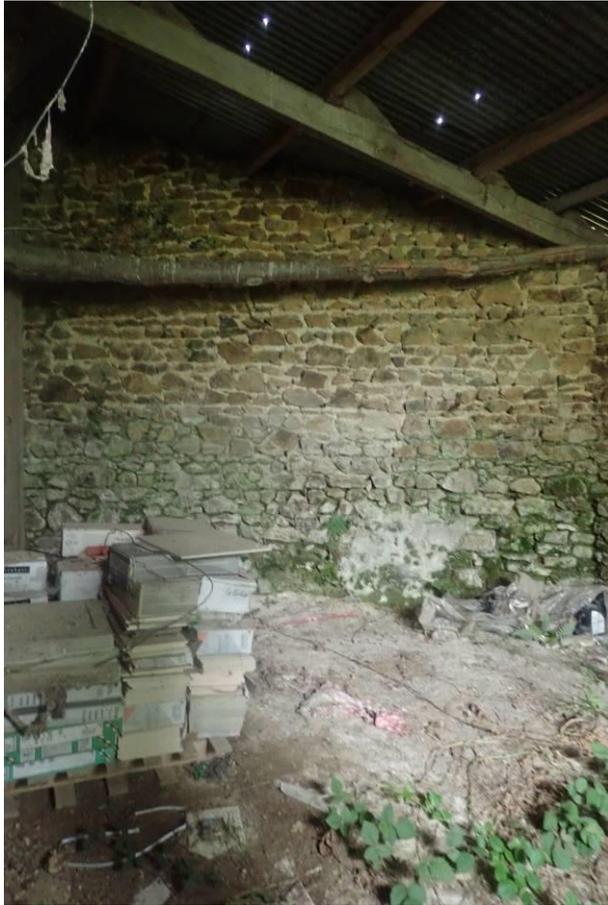
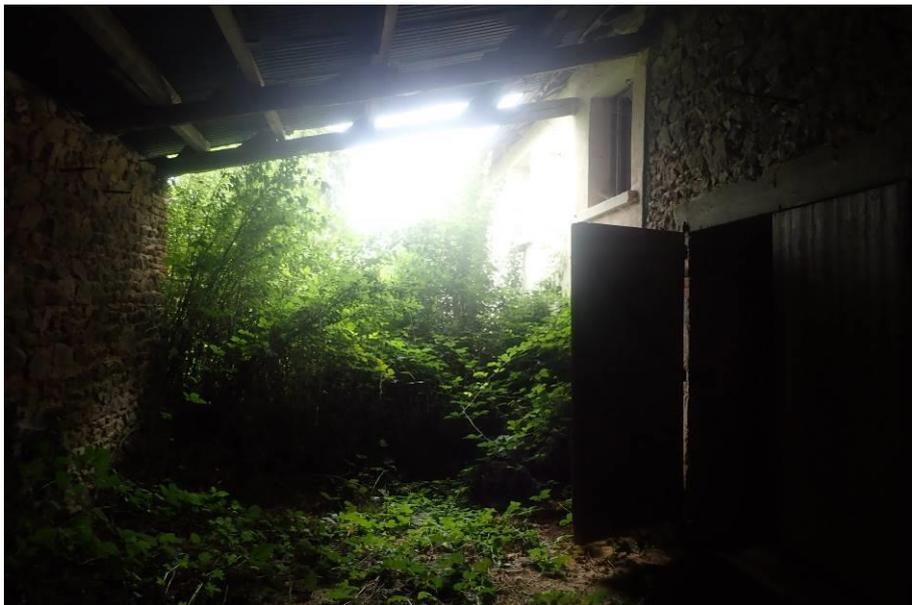
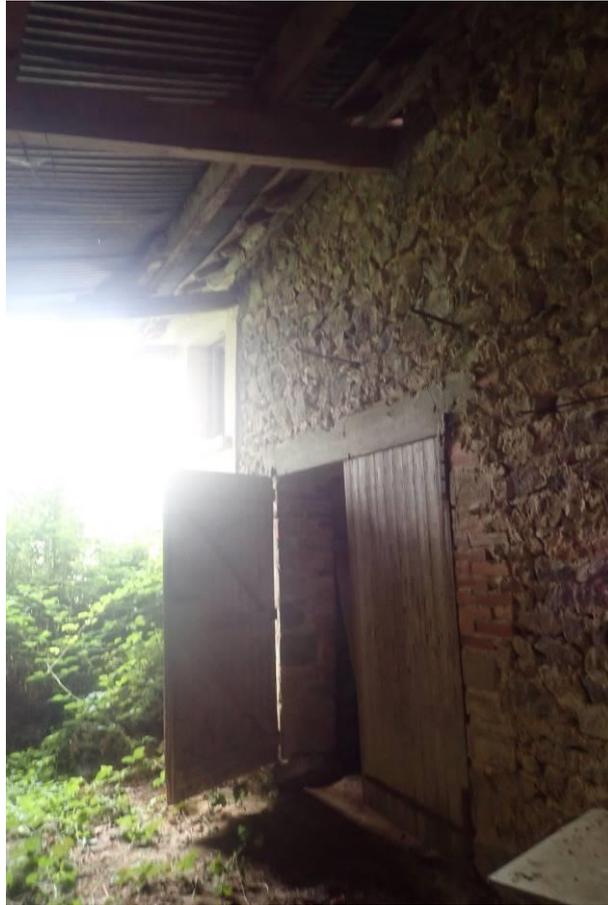
A l'arrière une porte en bois deux vantaux permet d'accéder à un abri, la toiture est en partie recouverte de tôle.

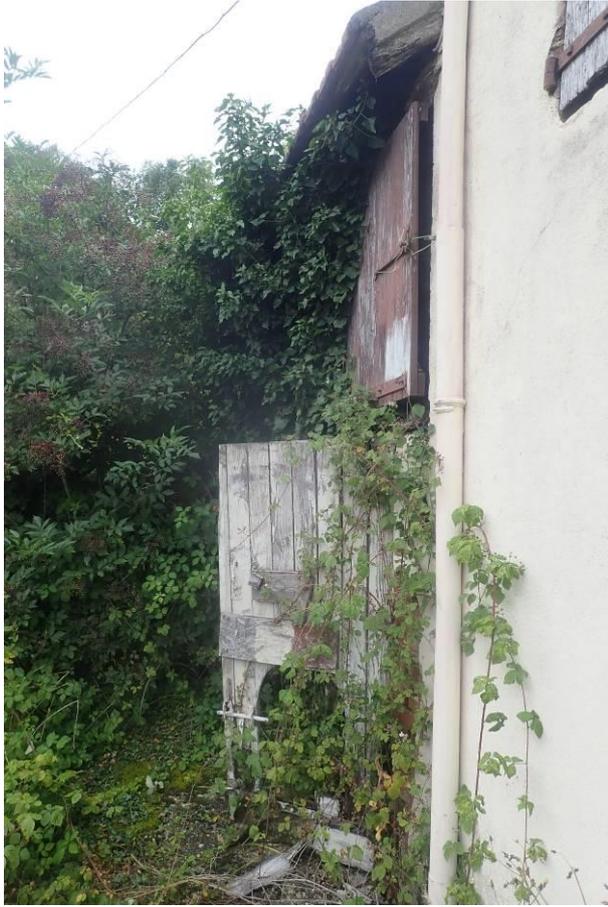
Côté pignon un dernier local,
Au sol une dalle, les murs sont en pierres, toiture un pan recouverte de tuiles
mécaniques.
Une porte en bois, en mauvais état.
