### PROCES VERBAL de DESCRIPTION des LIEUX

Dressé le VINGT TROIS AVRIL  
DEUX MILLE VINGT CINQ

Sur la commune de **BÉZIERS (34500)** – 54 rue Canterelles,

Un **IMMEUBLE à usage d'habitation** élevée de trois étages sur rez-de-chaussée.

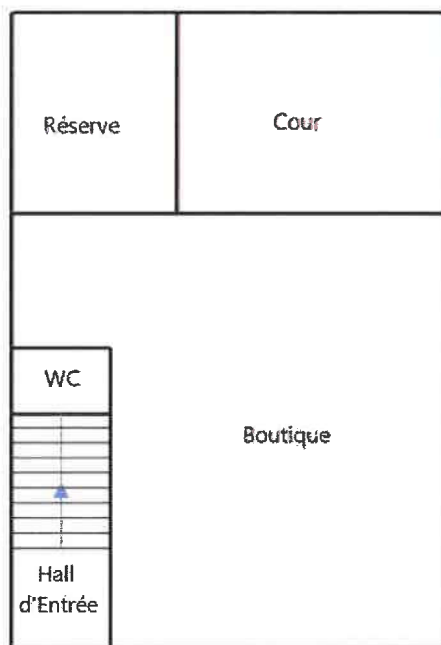
----- RDC -----

La porte d'entrée donne sur hall d'entrée avec un escalier en face permettant d'accéder aux étages, et sur la droite une porte de communication sur le local commercial.

Les murs de la cage d'escalier sont recouverts jusqu'à mi-hauteur de faïences, en état d'usage.

Présence dans le hall de 4 compteurs électriques LINKY et de disjoncteurs anciens, dans un coffre bois anciens. Je constate que des raccordements ont été effectués, « bricolés ». L'installation est à vérifier dans son intégralité.

Présence également d'un raccordement eau.

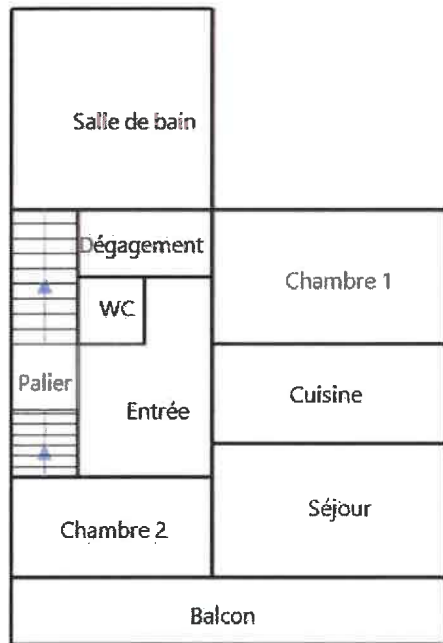
----- 1<sup>er</sup> étage -----

L'appartement du 1<sup>er</sup> étage est accessible par une grande marche palière dans la montée d'escalier.

La porte d'entrée ancienne en mauvais état donne sur une entrée distribuant sur la droite une chambre en façade, et une cuisine ouverte sur un séjour situé également en façade. Face à l'entrée, une chambre avec fenêtre sur cour. Sur la gauche, des toilettes, un petit débarras sous la cage d'escalier, et accessible par deux marches, une salle de bains.

Sol carrelage en état d'usage, murs recouverts jusqu'à mi-hauteur de faïences, en état d'usage.

Le sol de l'appartement est recouvert de carrelage en état d'usage.

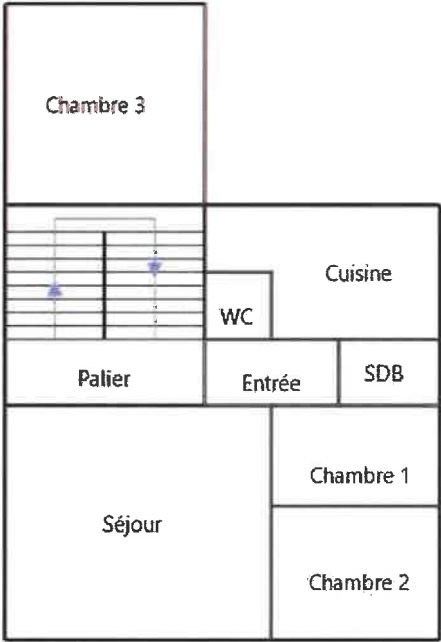
----- 2ème étage -----

L'appartement du 2ème étage est en travaux, encombrés, inhabitable en l'état.

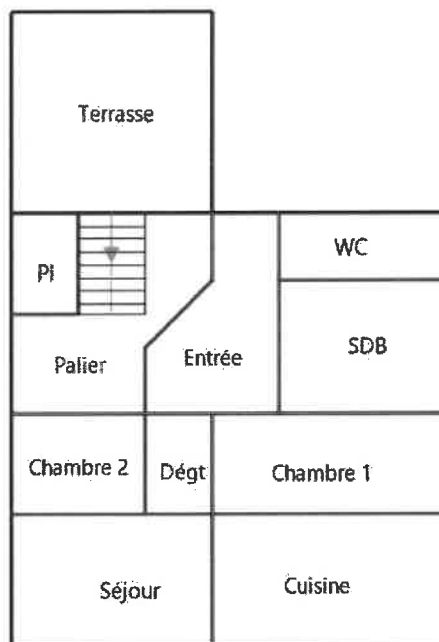
----- 3<sup>ème</sup> étage -----

L'accès au 3<sup>ème</sup> étage se fait par un escalier tournant. Rambarde maçonneries sans main courante, d'une hauteur non conforme à la réglementation. Au 3<sup>ème</sup> étage, palier non protégé au-dessus des escaliers avec une petite barrière bois très ancienne, très sommairement aménagée, l'espace non sécurisé.

Murs enduits, peints, revêtement ancien.
