# DIAGNOSTIC TECHNIQUE IMMOBILIER

## NOTE DE SYNTHESE DES CONCLUSIONS

Adresse : **Le Key Largo**

# DPE diagnostic de performance énergétique (logement)

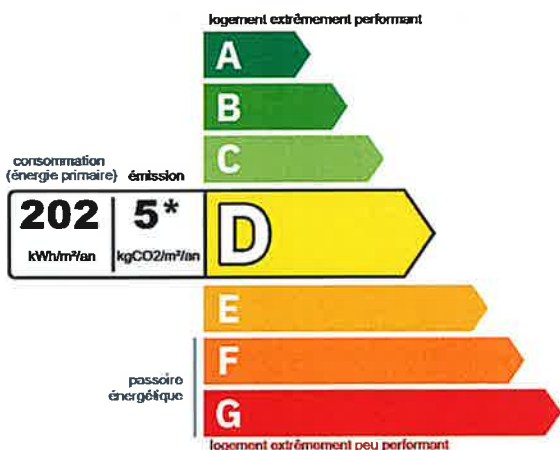
Estimation des émissions : **5 kg<sub>eq</sub>CO<sub>2</sub>/m².an**

**A** — **5** kgCO<sub>2</sub>/m²/an

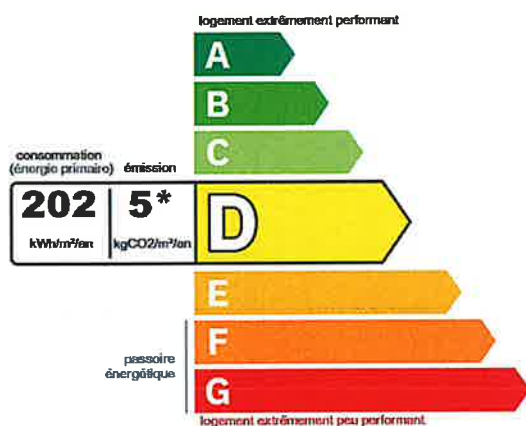
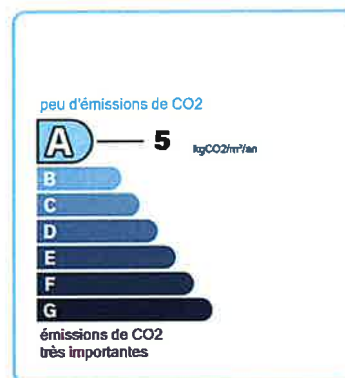
## Performance énergétique

Le niveau de consommation énergétique dépend de l'isolation du logement et de la performance des équipements. Pour l'améliorer, voir pages 5 à 6

Ce logement émet 105 kg de CO<sub>2</sub> par an, soit l'équivalent de 542 km parcourus en voiture. Le niveau d'émissions dépend principalement des types d'énergies utilisées (bois, électricité, gaz, fioul, etc.)
