ACTE
D'HUISSIER
DE
JUSTICE

PROCES-VERBAL DESCRIPTIF

Certifie m'être rendu ce jour, à l'adresse des biens objets de la présente procédure, propriété de M. [REDACTED], sis RUE DES CHANDELLES - RESIDENCE LA DESIRADE, à 34300 AGDE ; afin de procéder à leur description en vue de leur vente.

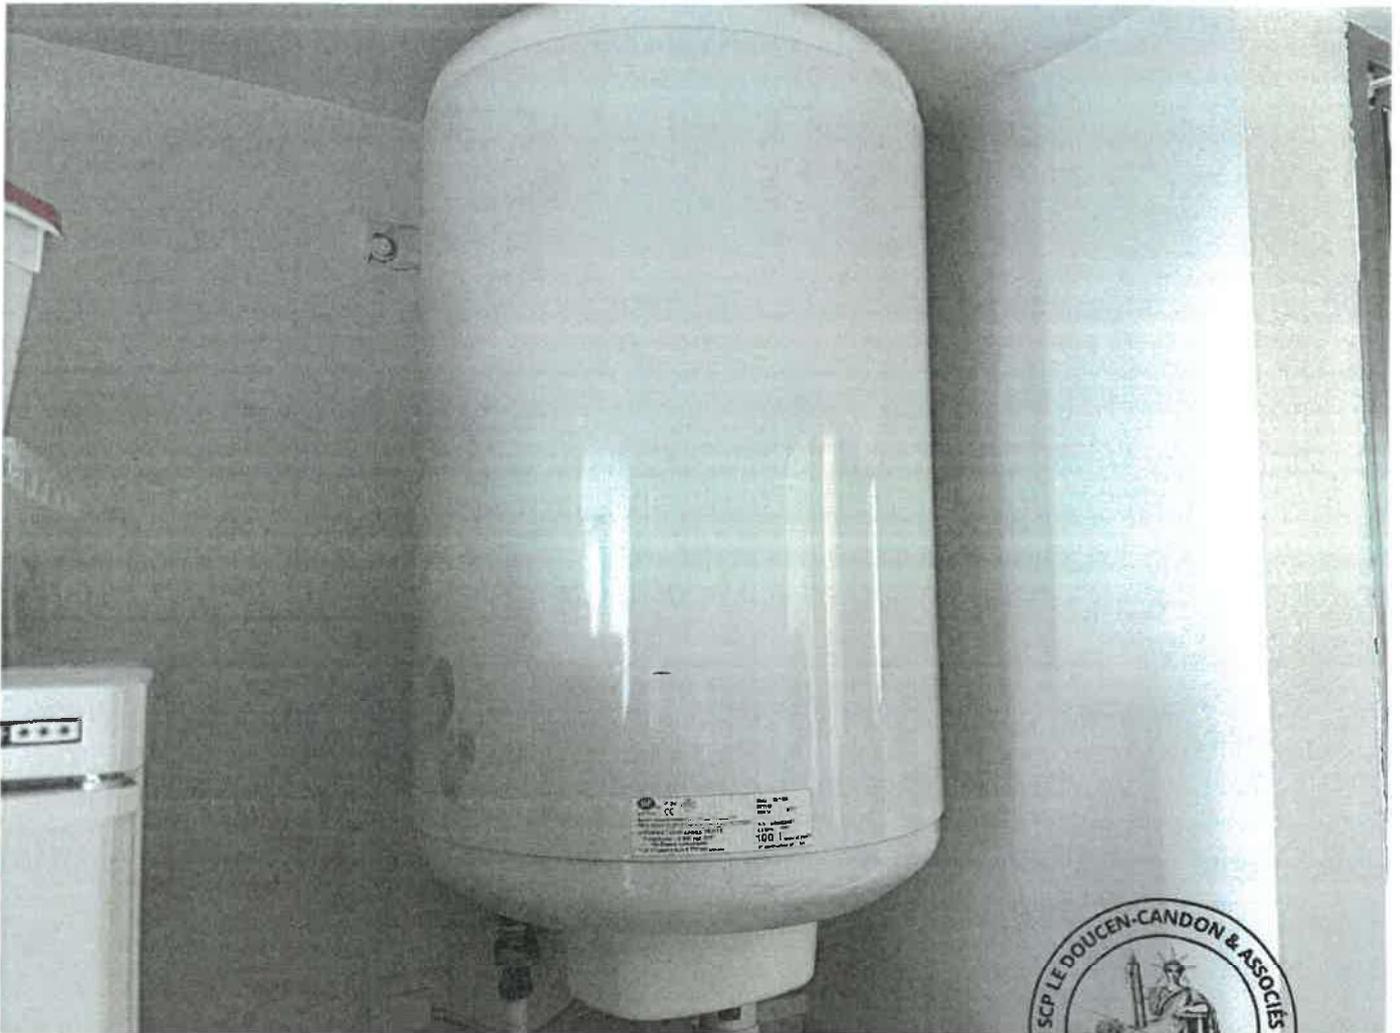
Photo 17

A proximité, un cumulus est fixé sur mur. **(Photo 17)**

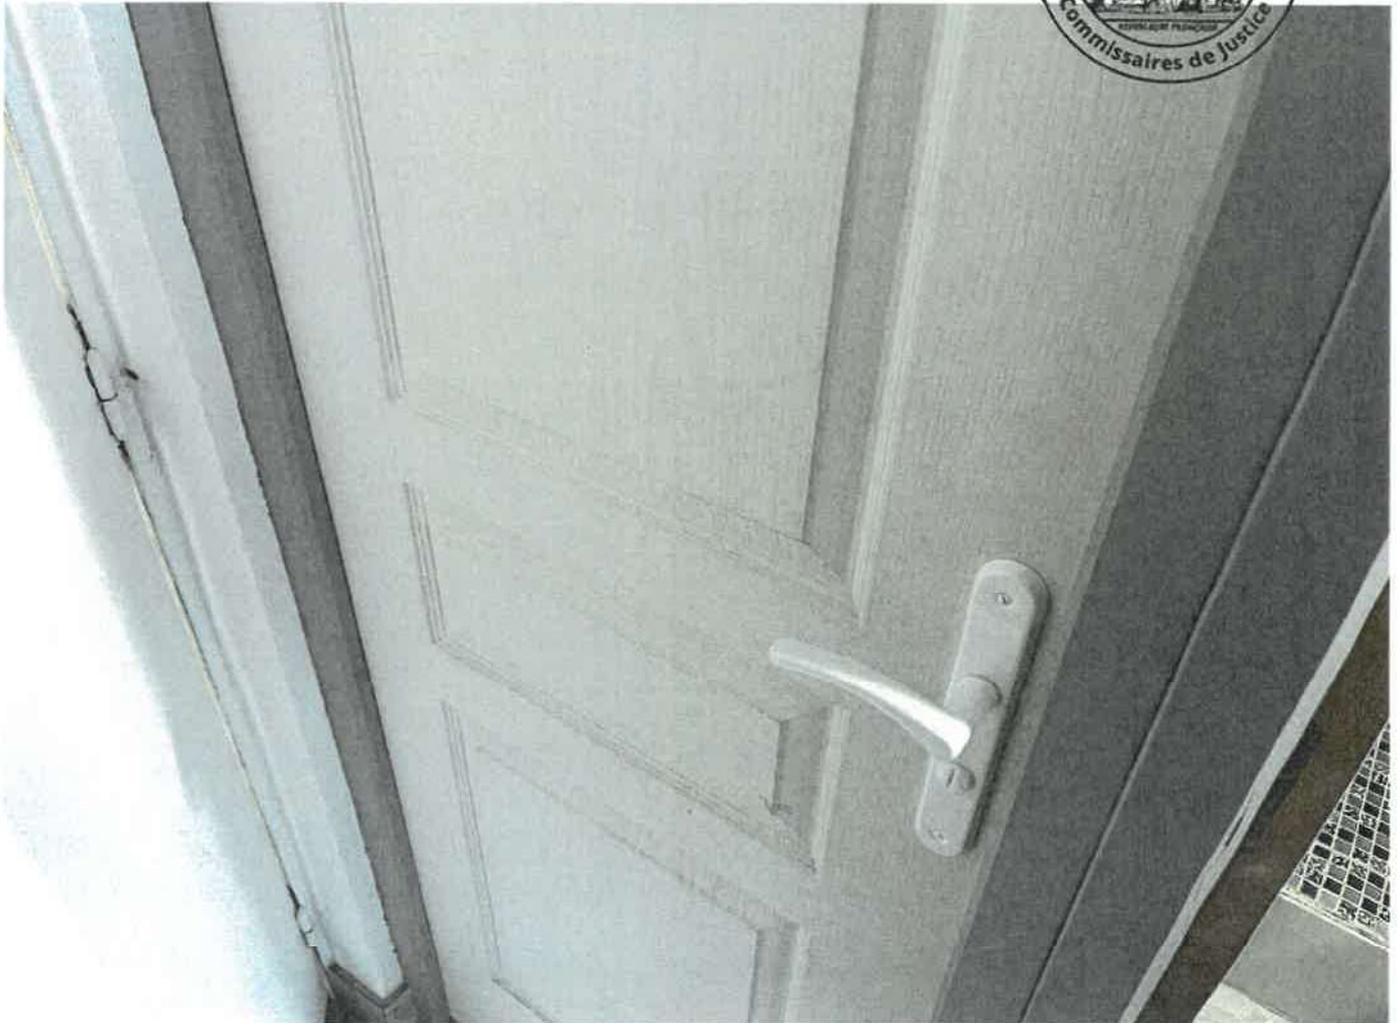
Photo 18

Face extérieure de la porte, non peinte, en état d'usage. La teinte de porte est quelque peu défraîchie autour de la poignée. **(Photo 18)**

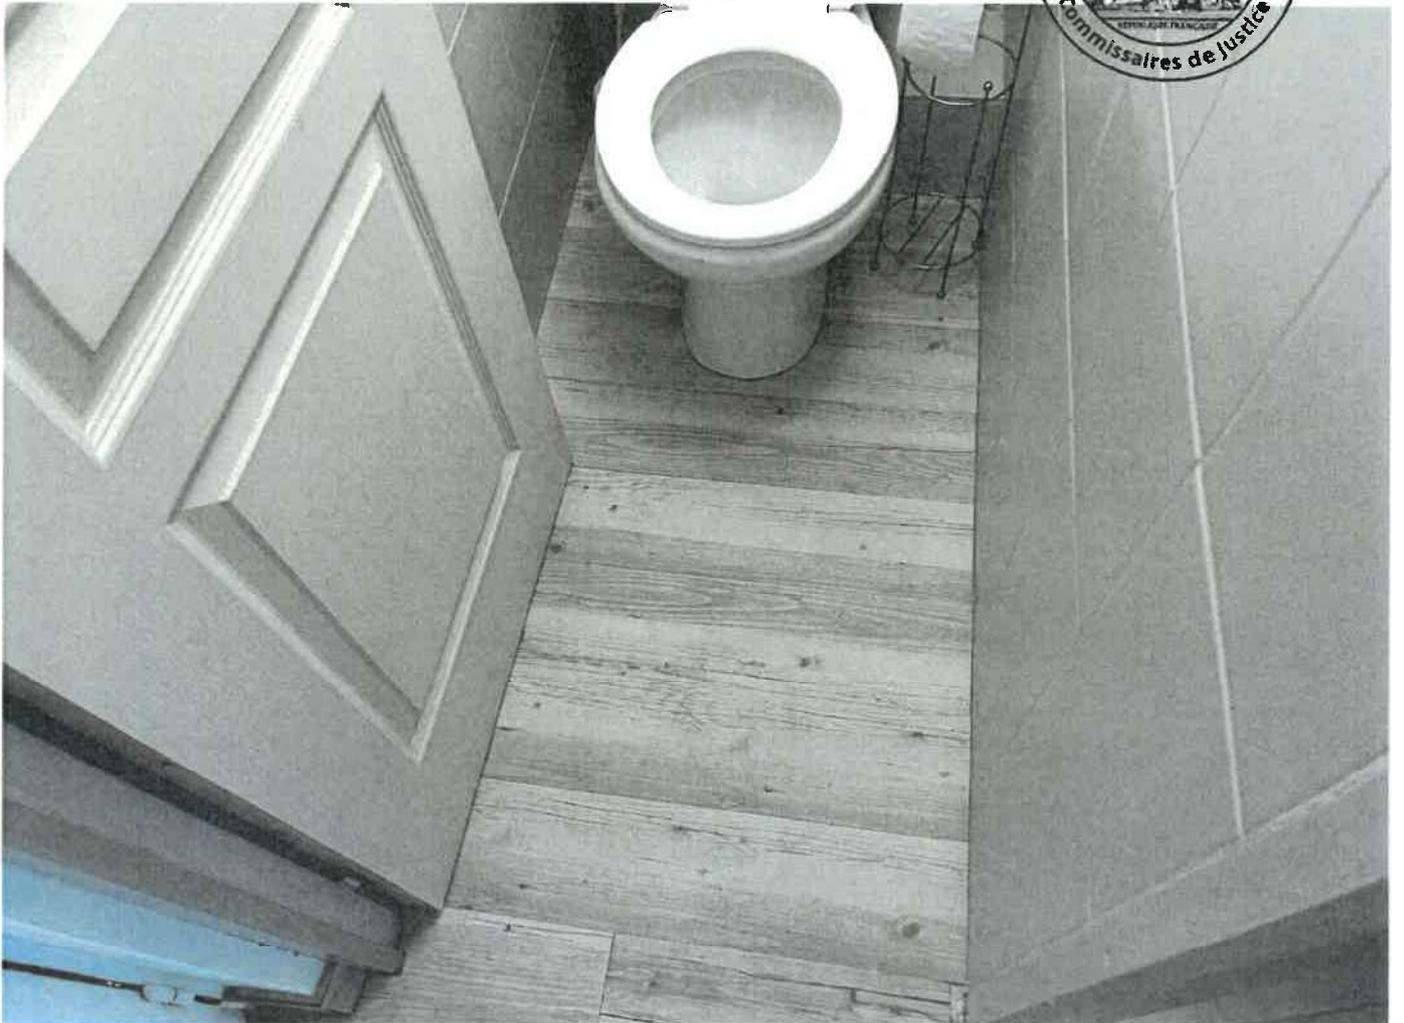
Photo 20

Le sol est couvert d'un revêtement souple imitation parquet, en état d'usage, identique à celui précédemment constaté. **(Photo 20)**

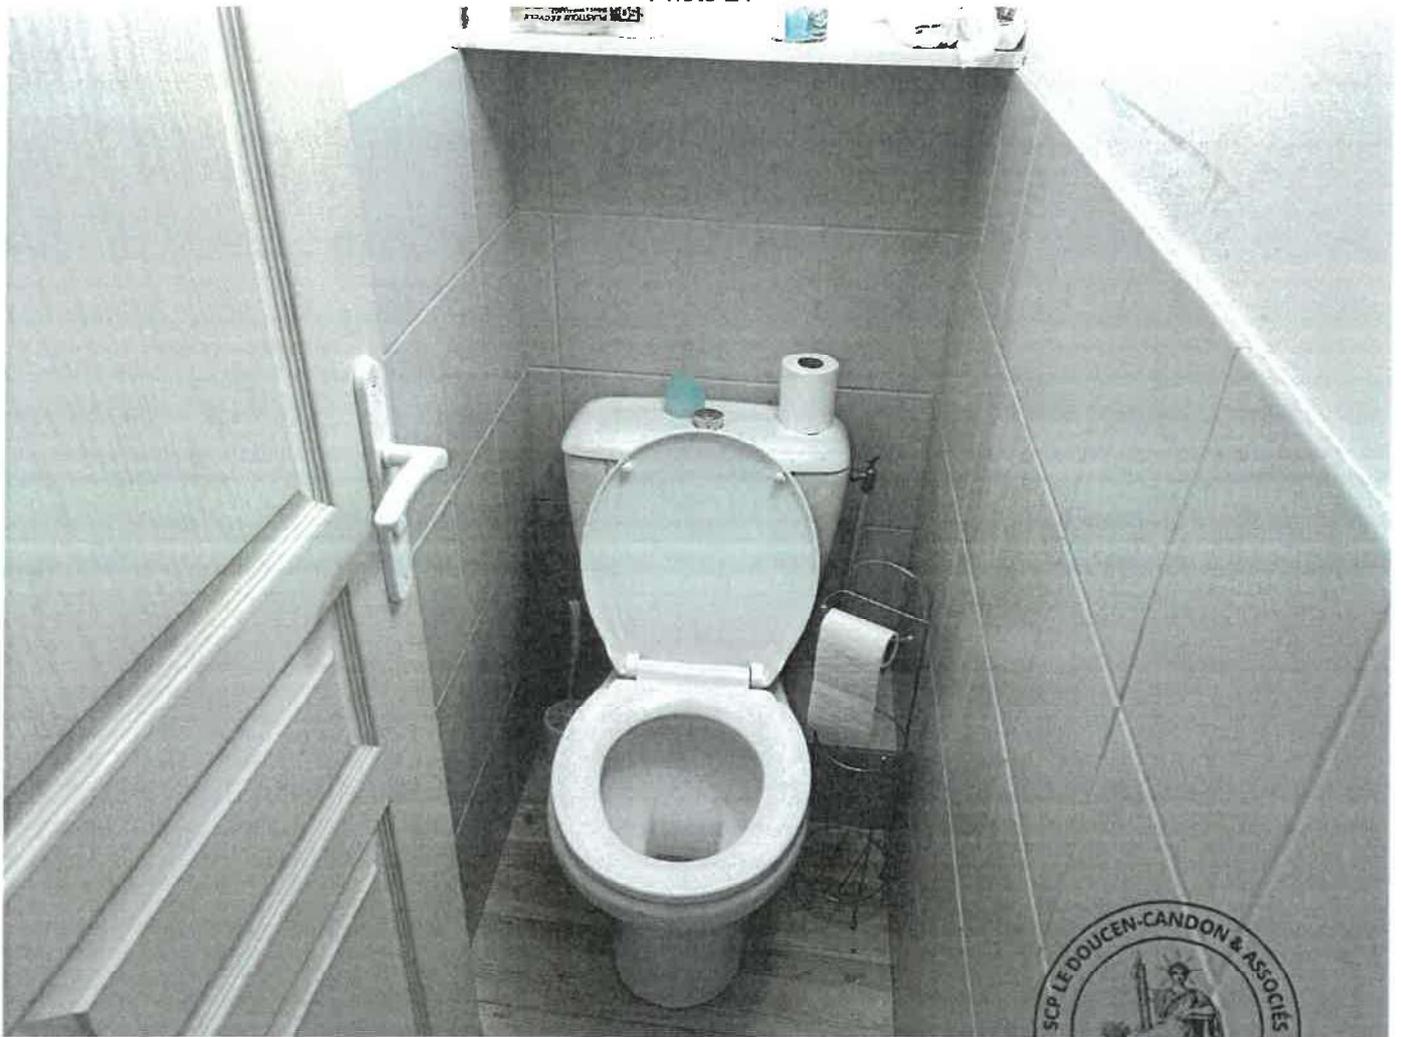
Photo 21

Présence d'une faïence murale jusqu'à mi-hauteur. La faïence est peinte en gris. **(Photo 21)**

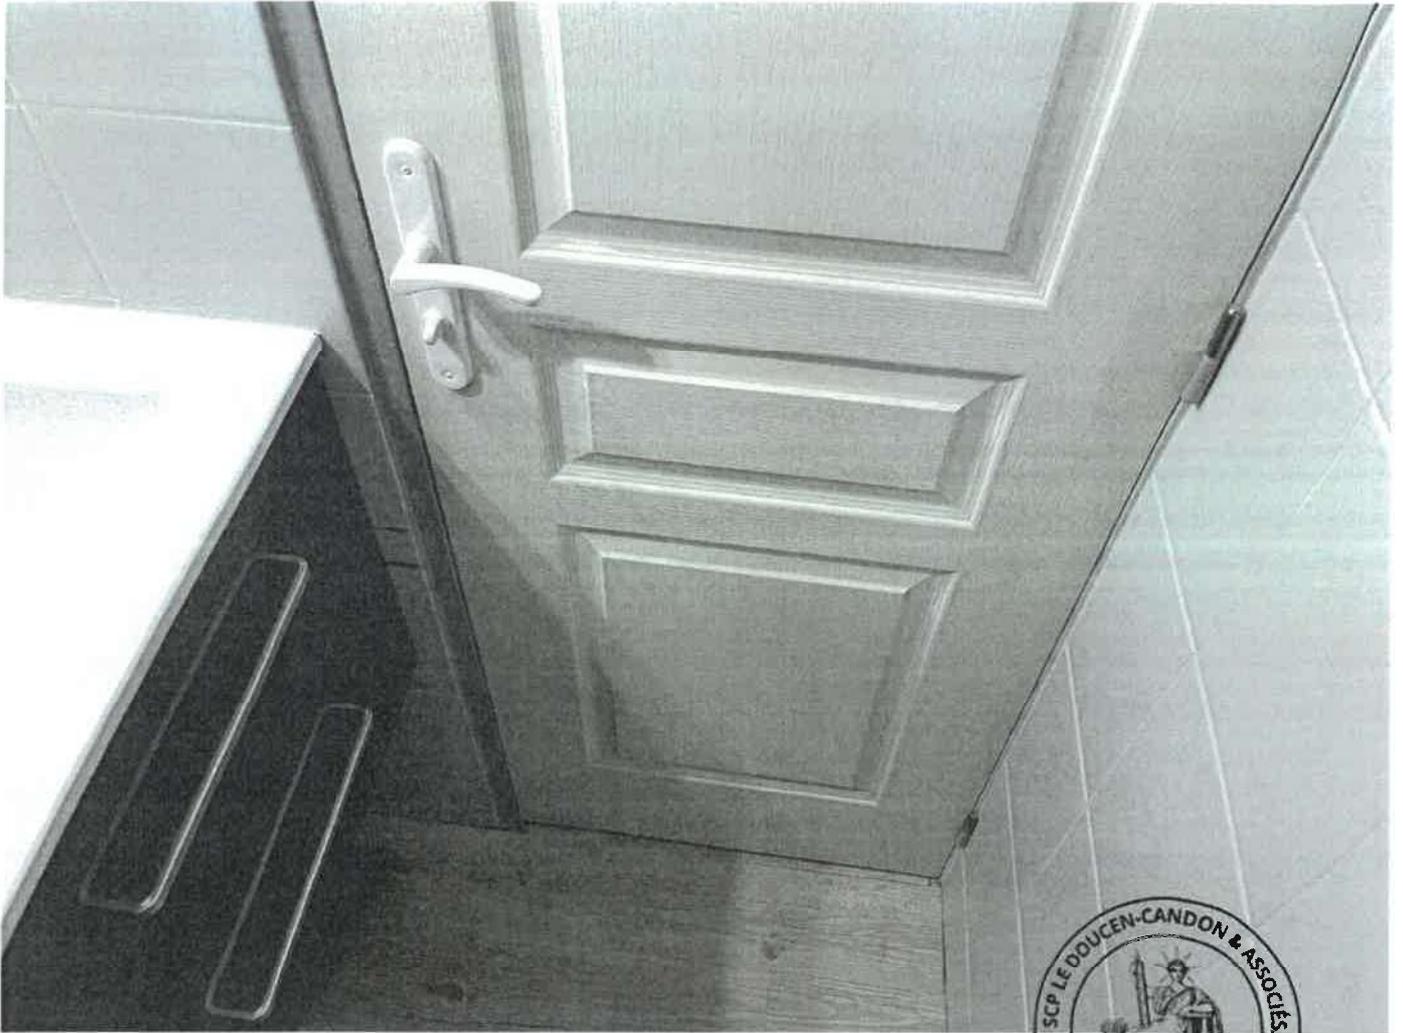
Photo 25

La porte s'ouvre et se referme correctement. Le verrou fonctionne. En partie intérieure, la surface de porte est en état d'usage. **(Photo 25)**

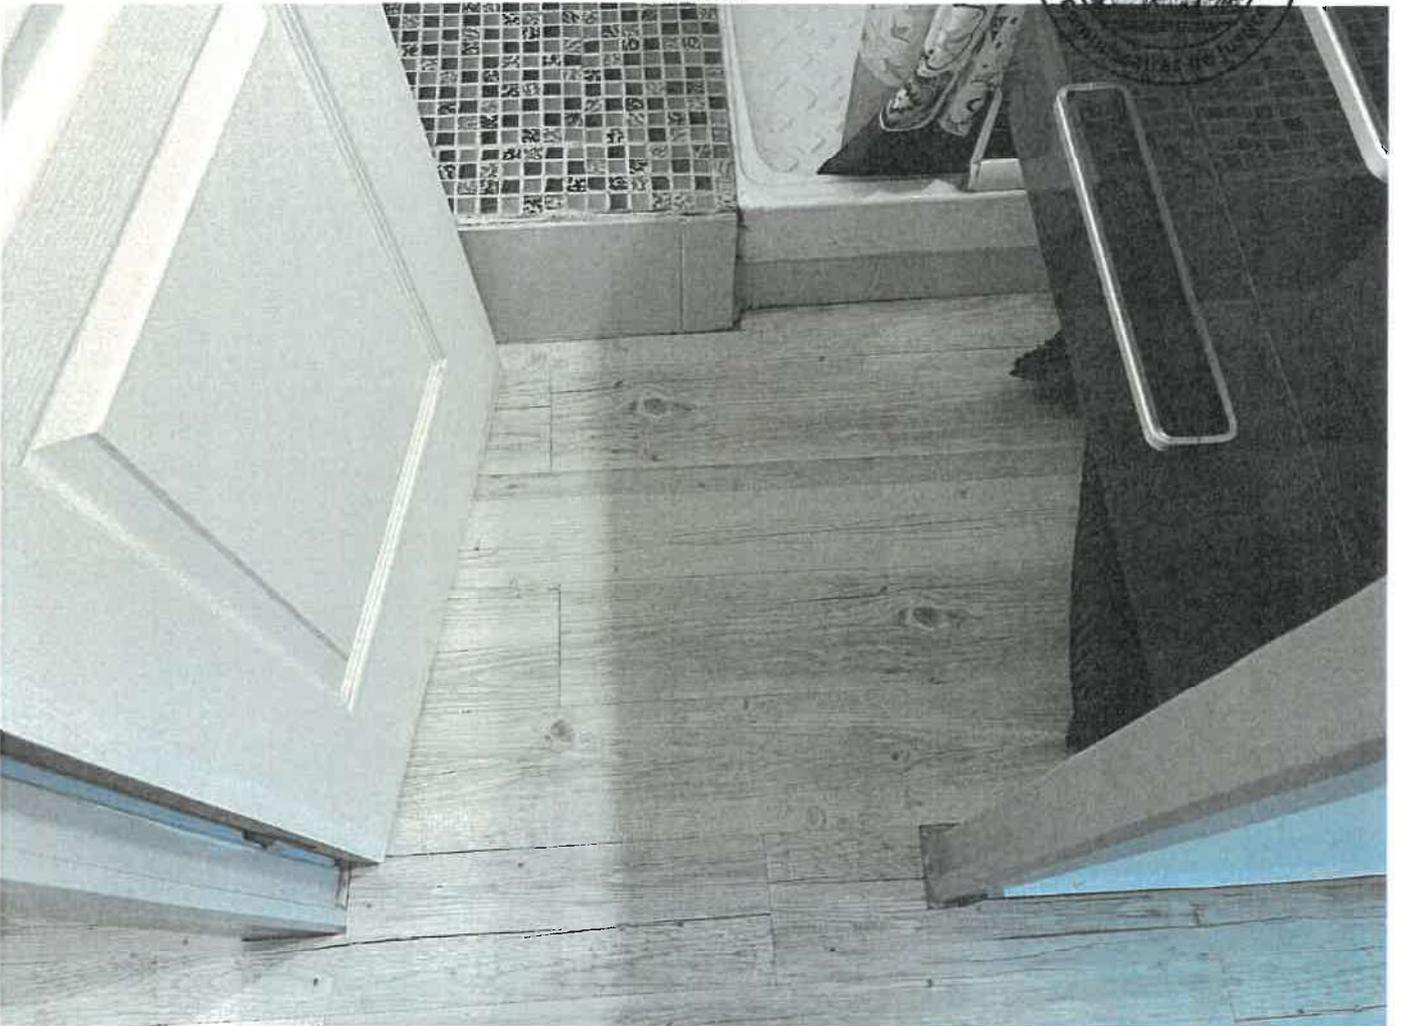
Photo 26

Le sol est couvert d'un revêtement souple identique à celui précédemment constaté, en état. **(Photo 26)**

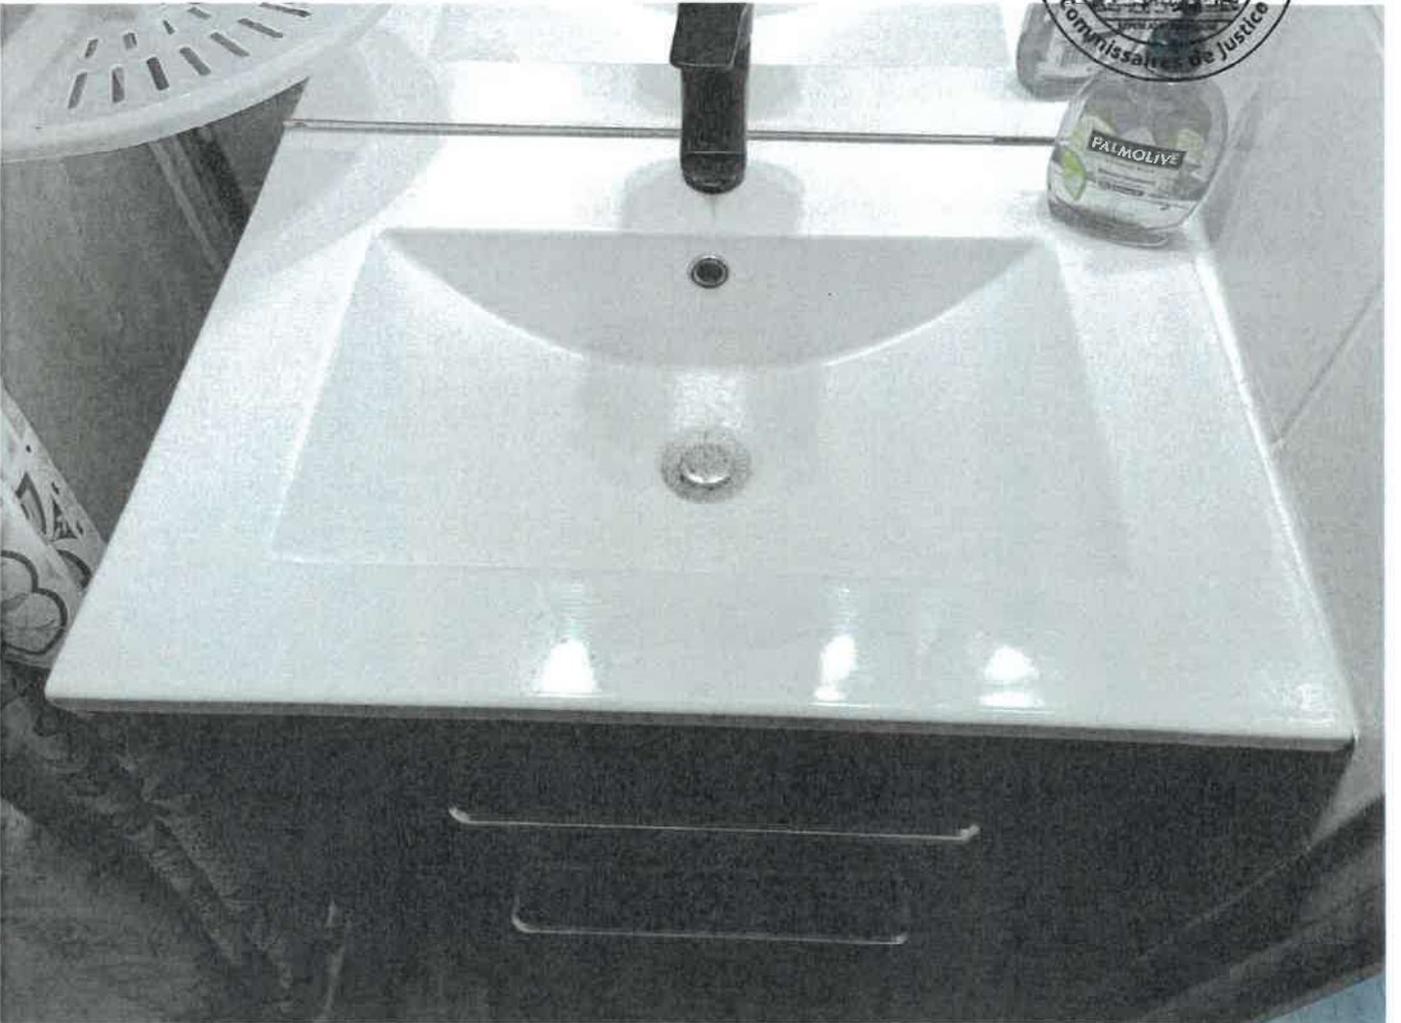
Photo 30

Présence d'un meuble vasque deux tiroirs. La vasque est en état. Les tiroirs s'ouvrent et se referment correctement. **(Photo 30)**

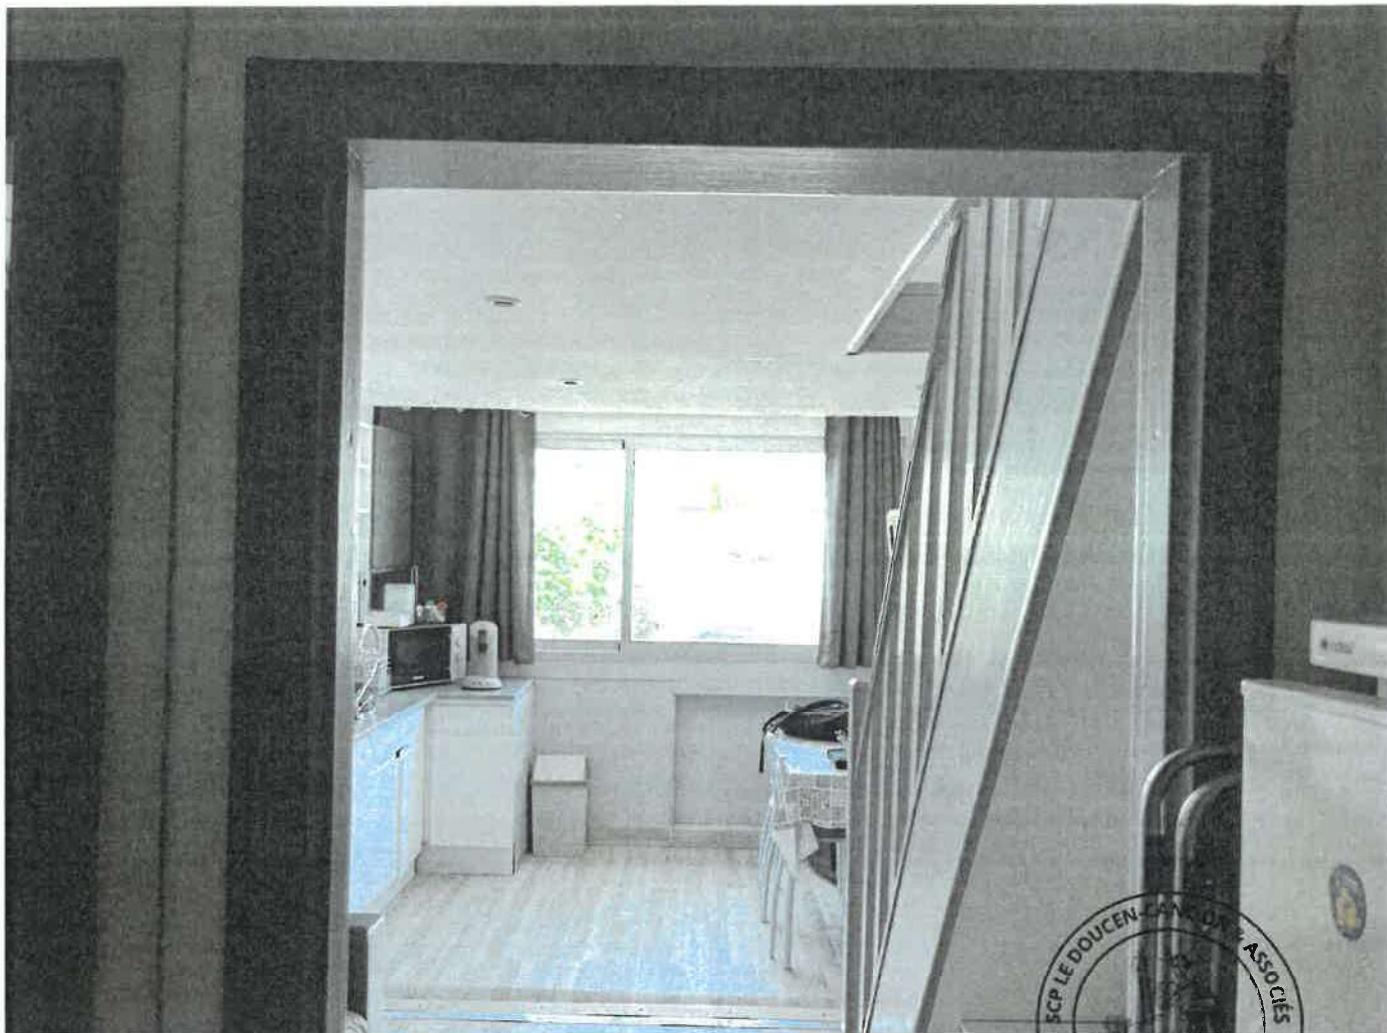
Photo 31

Accessible via un chambranle dépourvu de porte donnant sur le séjour. **(Photo 31)**

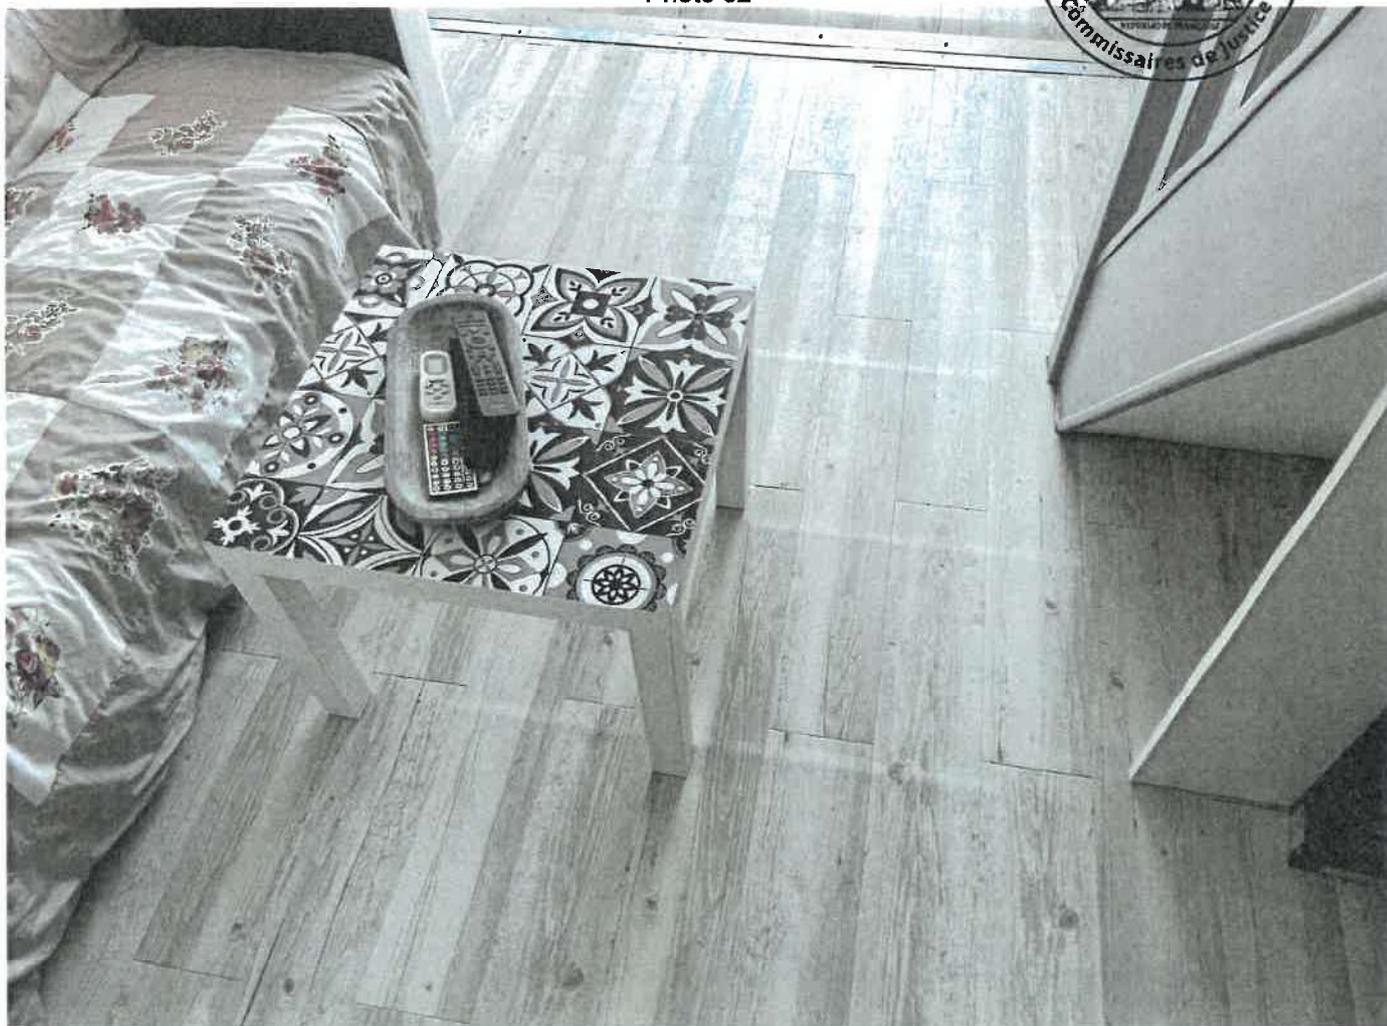
Photo 32

Le sol est couvert d'un revêtement souple identique à celui précédemment constaté qui épouse la structure de plancher non parfaitement plane. **(Photo 32)**

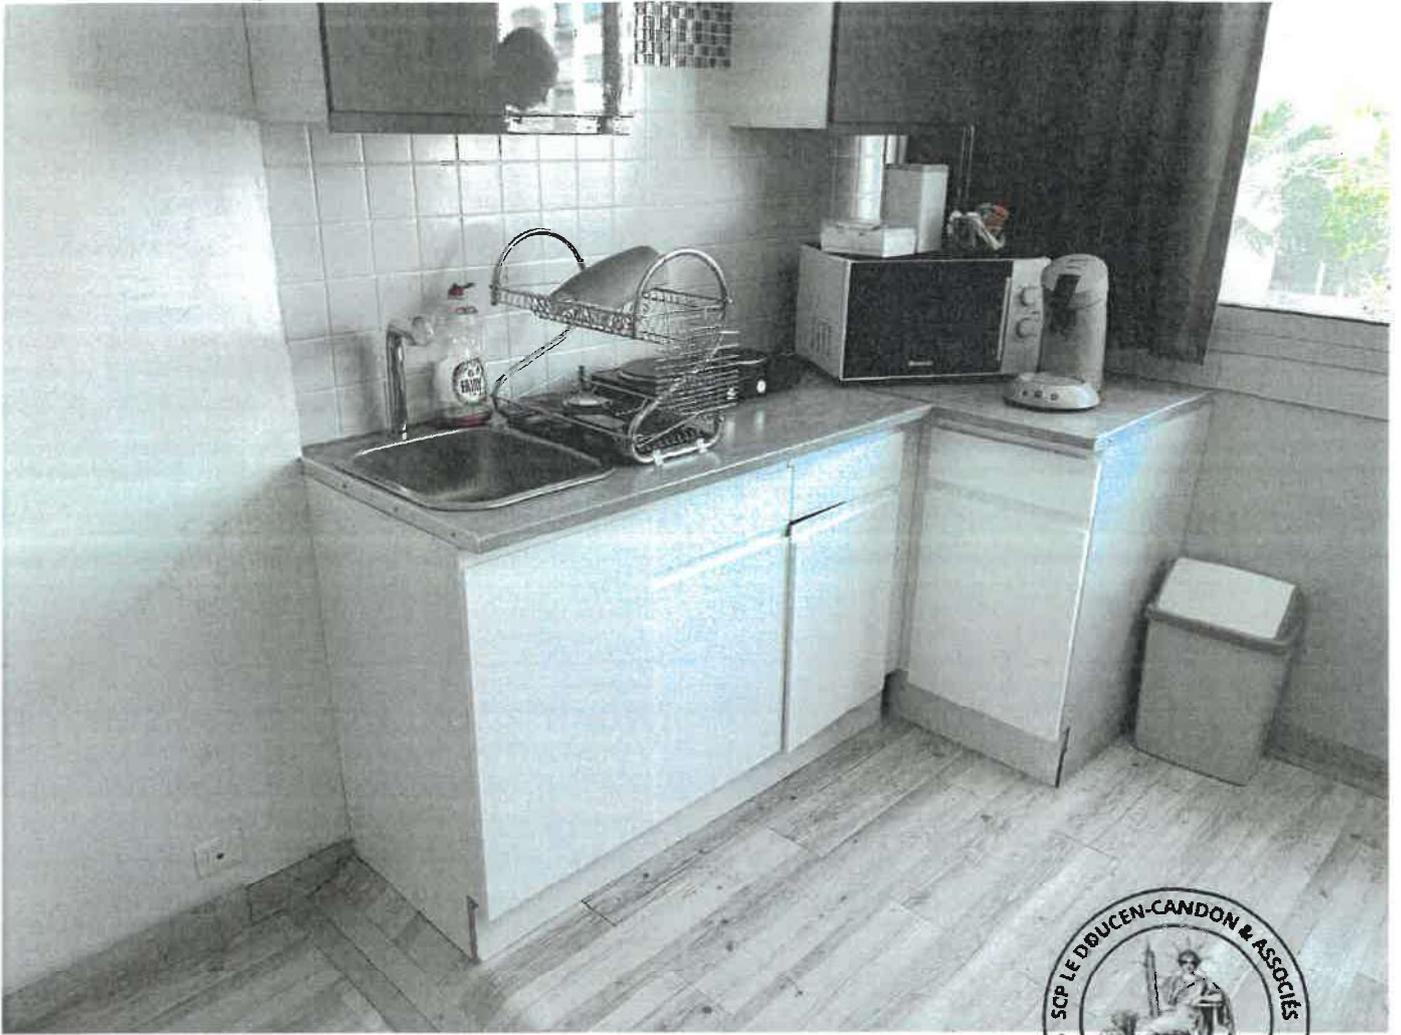
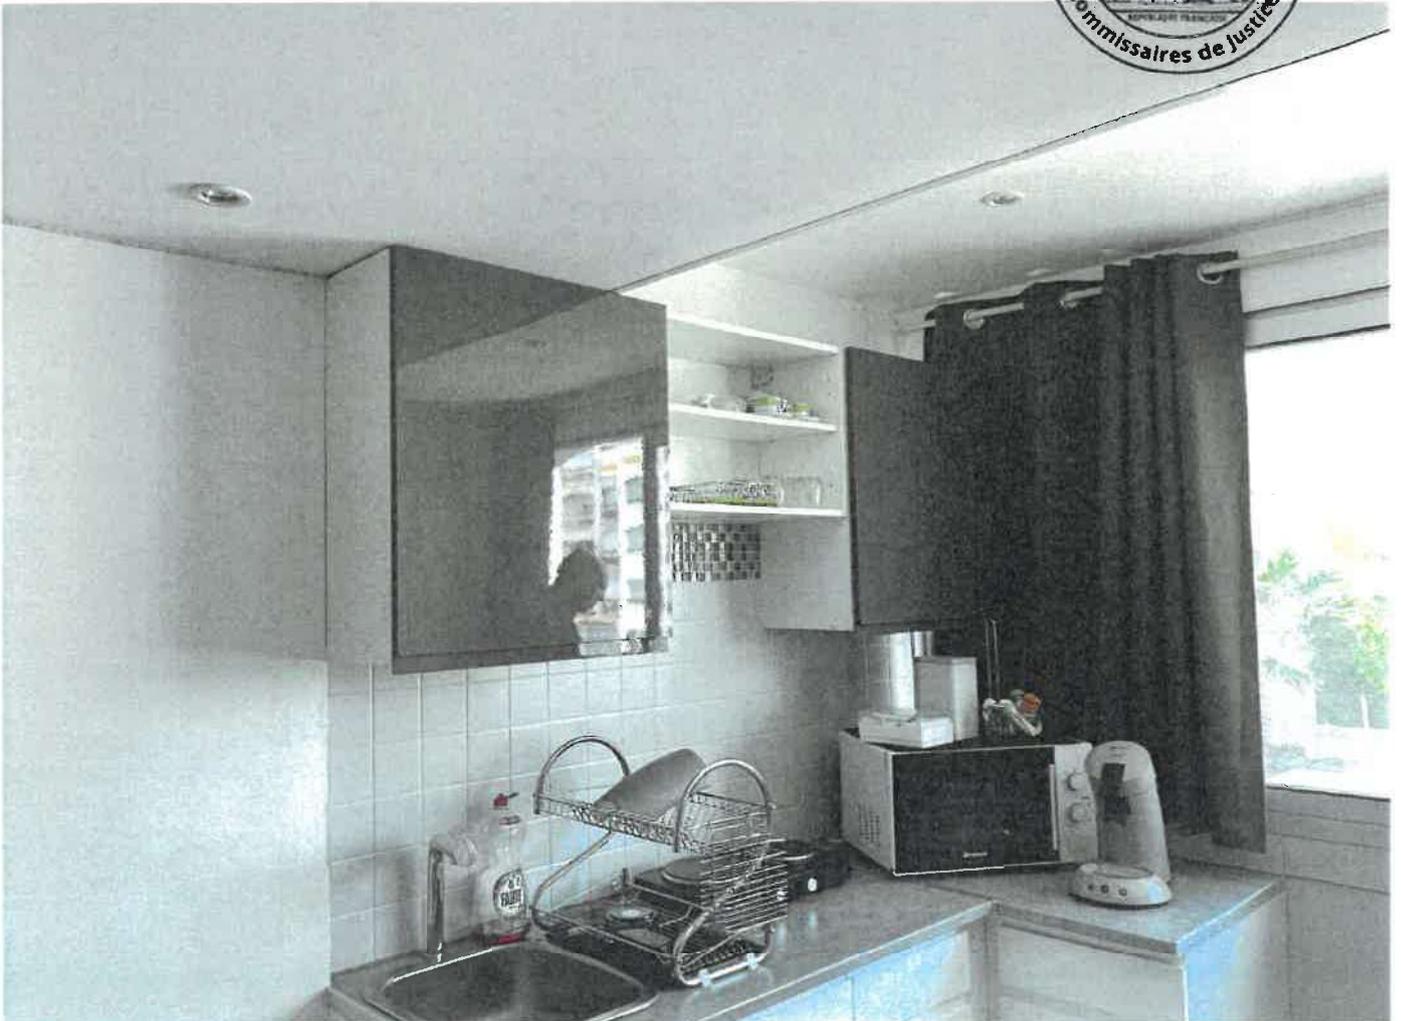
Présence d'une cuisine en angle avec meubles bas et haut. (Photos 43 et 44)

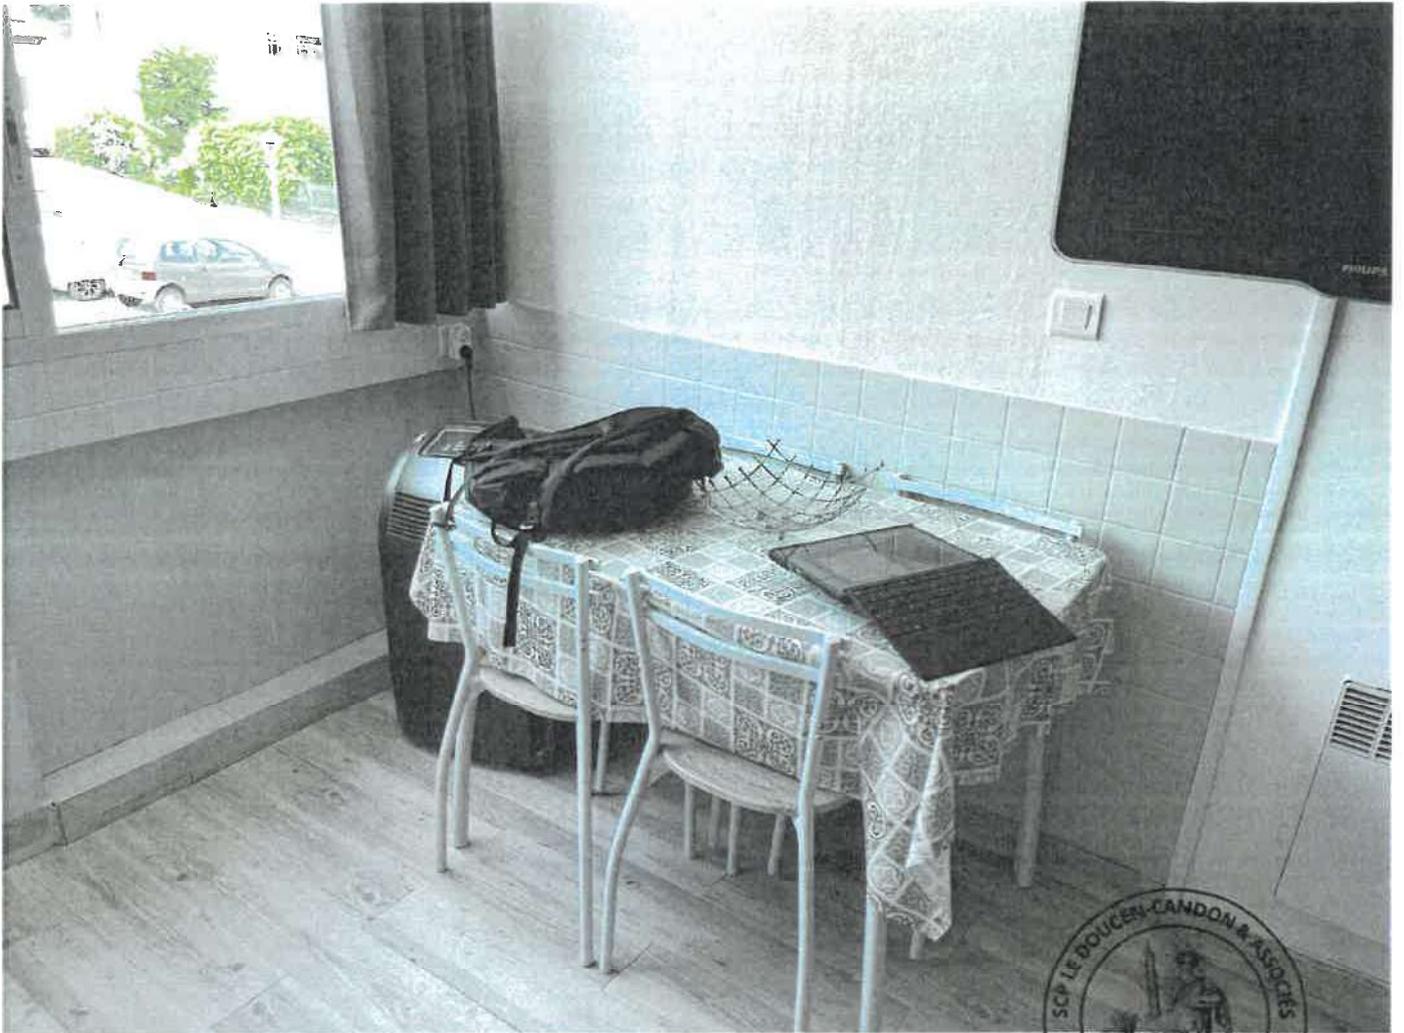
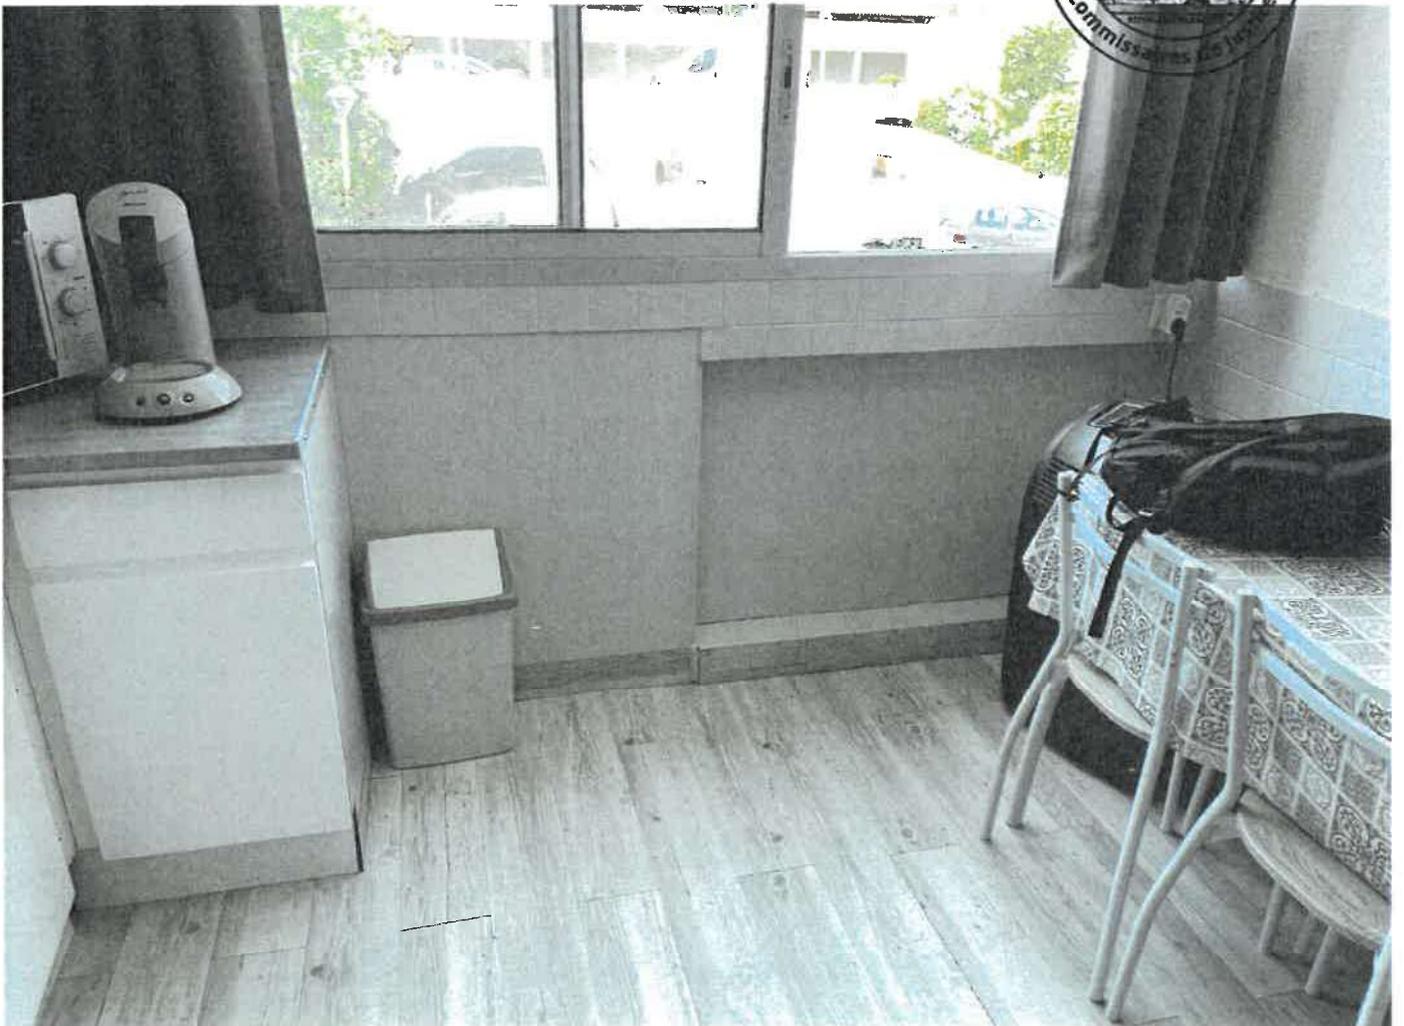
Sur partie de la périphérie de la pièce, présence d'une faïence murale en partie basse des murs. (Photos 47 et 48)

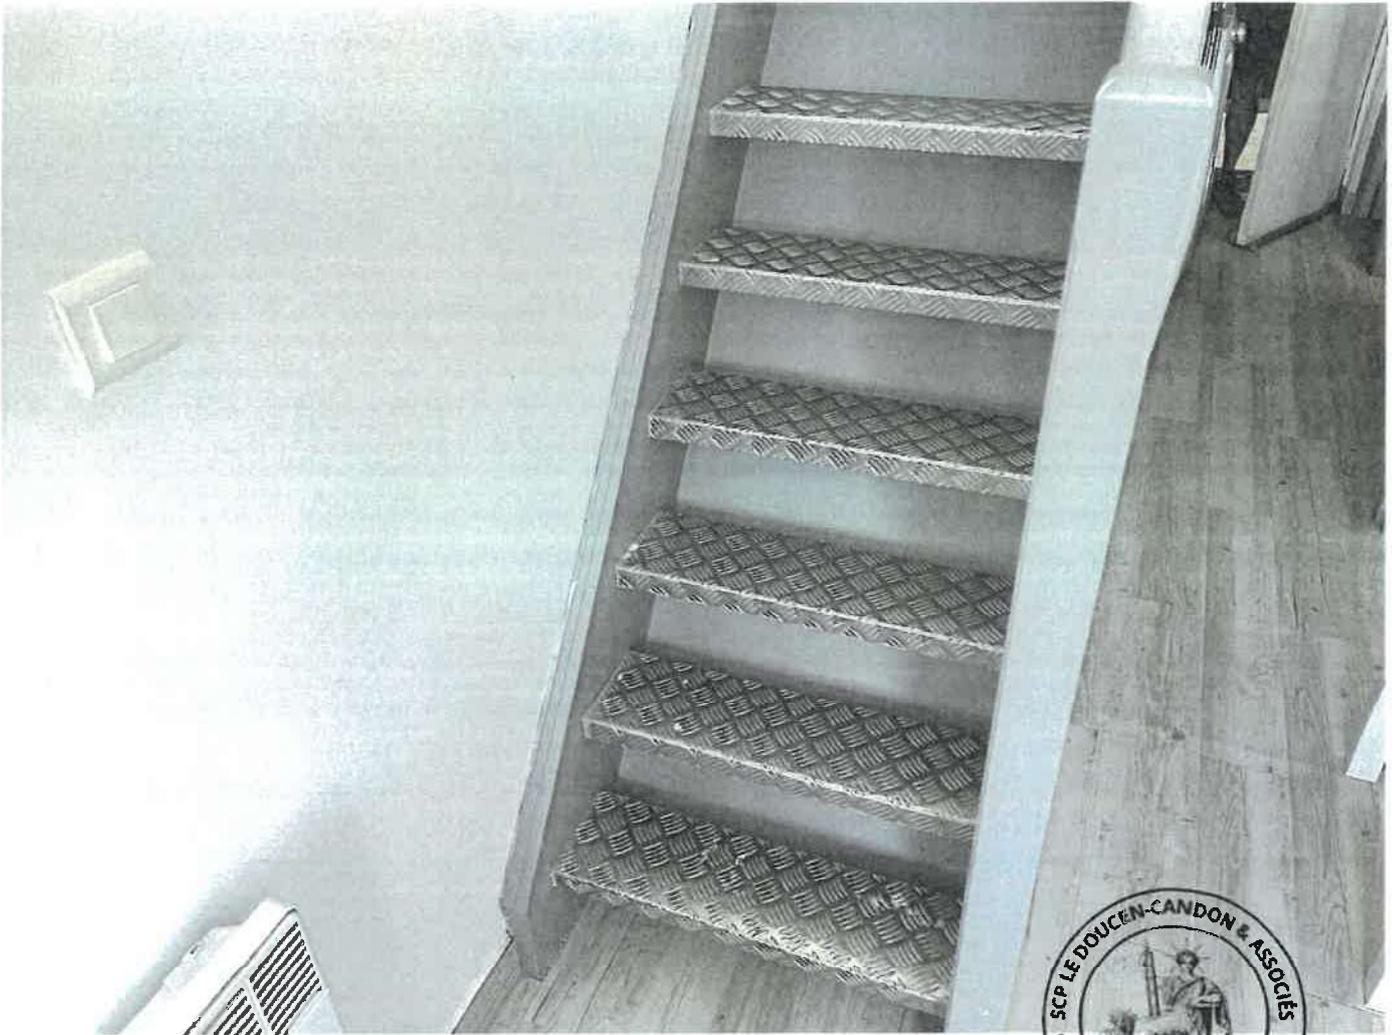
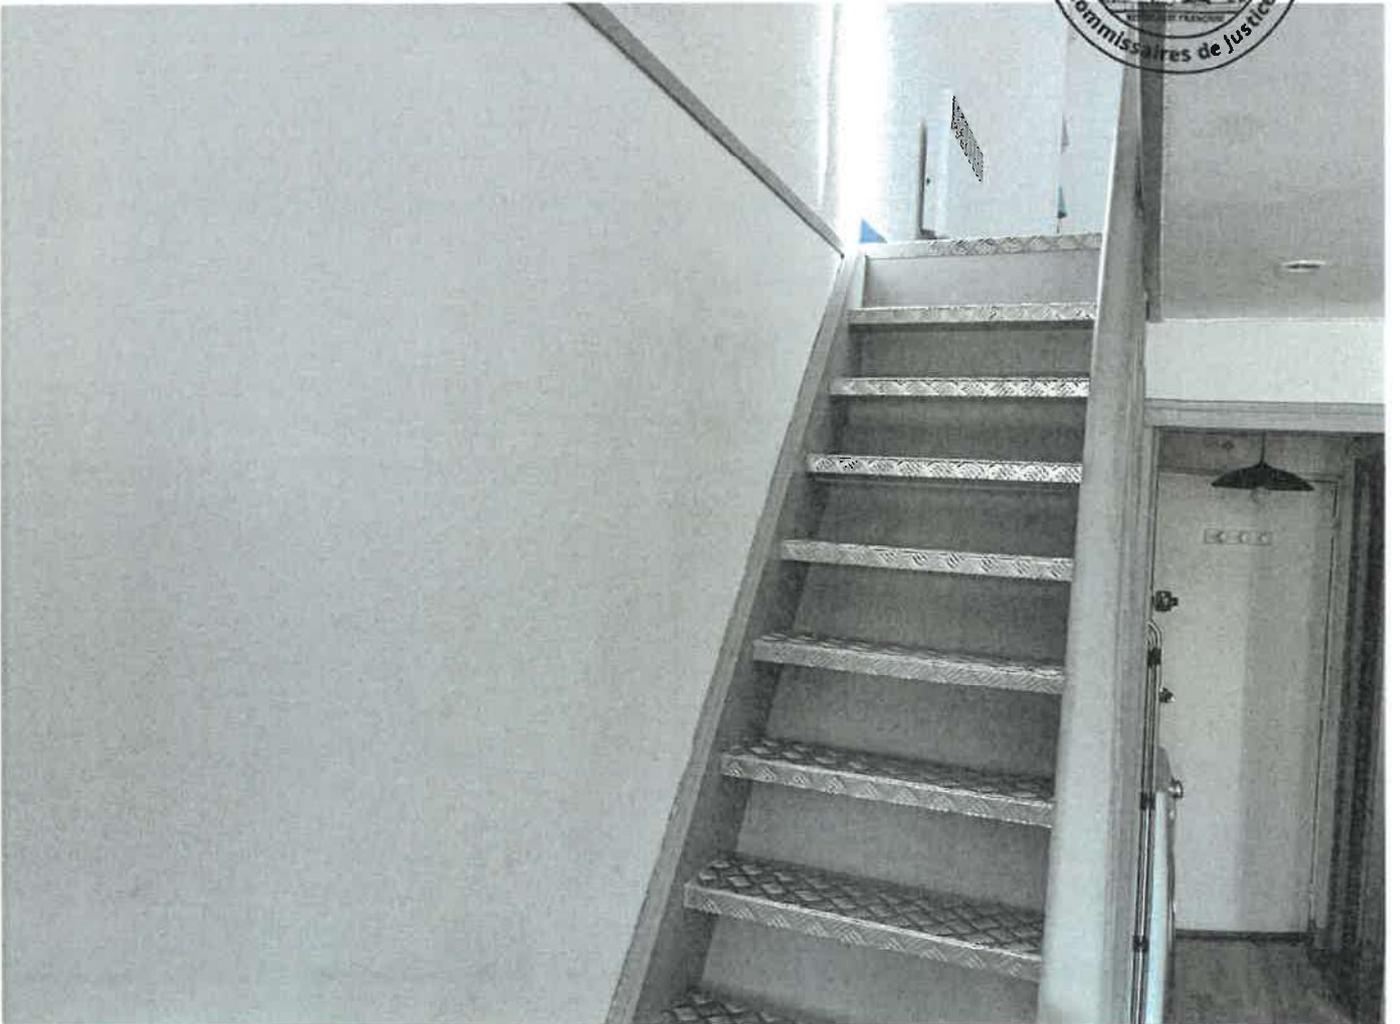
Les marches de l'échelle de meunier sont parées d'un platelage en métal. L'escalier est en état d'usage. Il débouche sur une pièce de nuit sous rampant. (Photos 55 et 56)
