ACTE
D'HUISSIER
DE
JUSTICE

PROCES-VERBAL DESCRIPTIF

Certifie m'être rendu ce jour, à l'adresse des biens objets de la présente procédure, propriété de M. [REDACTED], sis RUE DES CHANDELLES - RESIDENCE LA DESIRADE, à 34300 AGDE ; afin de procéder à leur description en vue de leur vente.

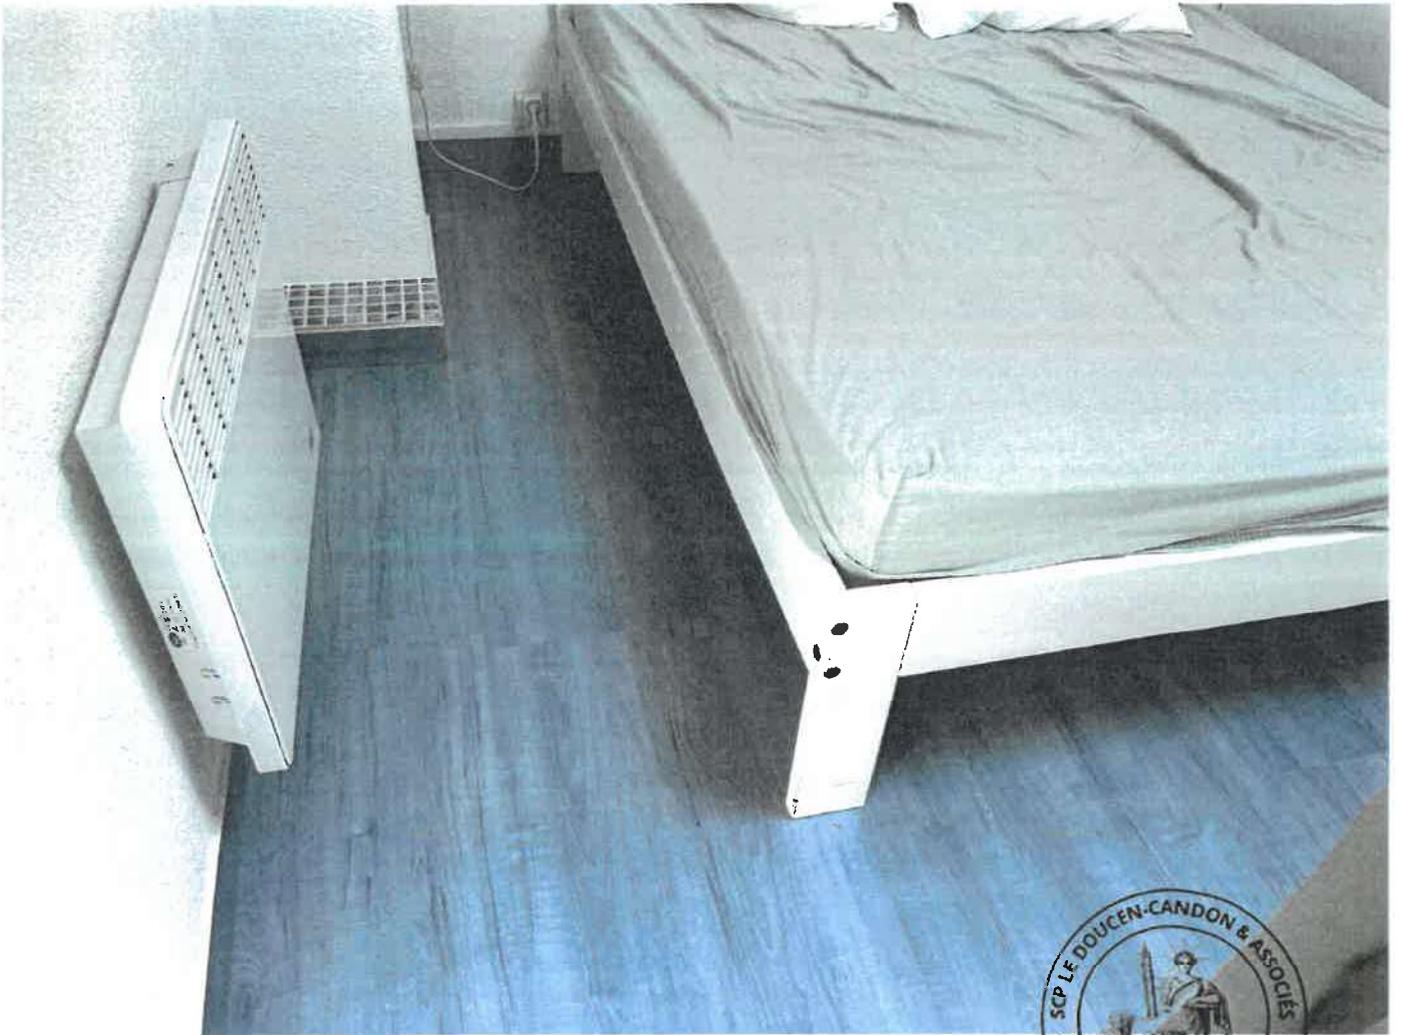
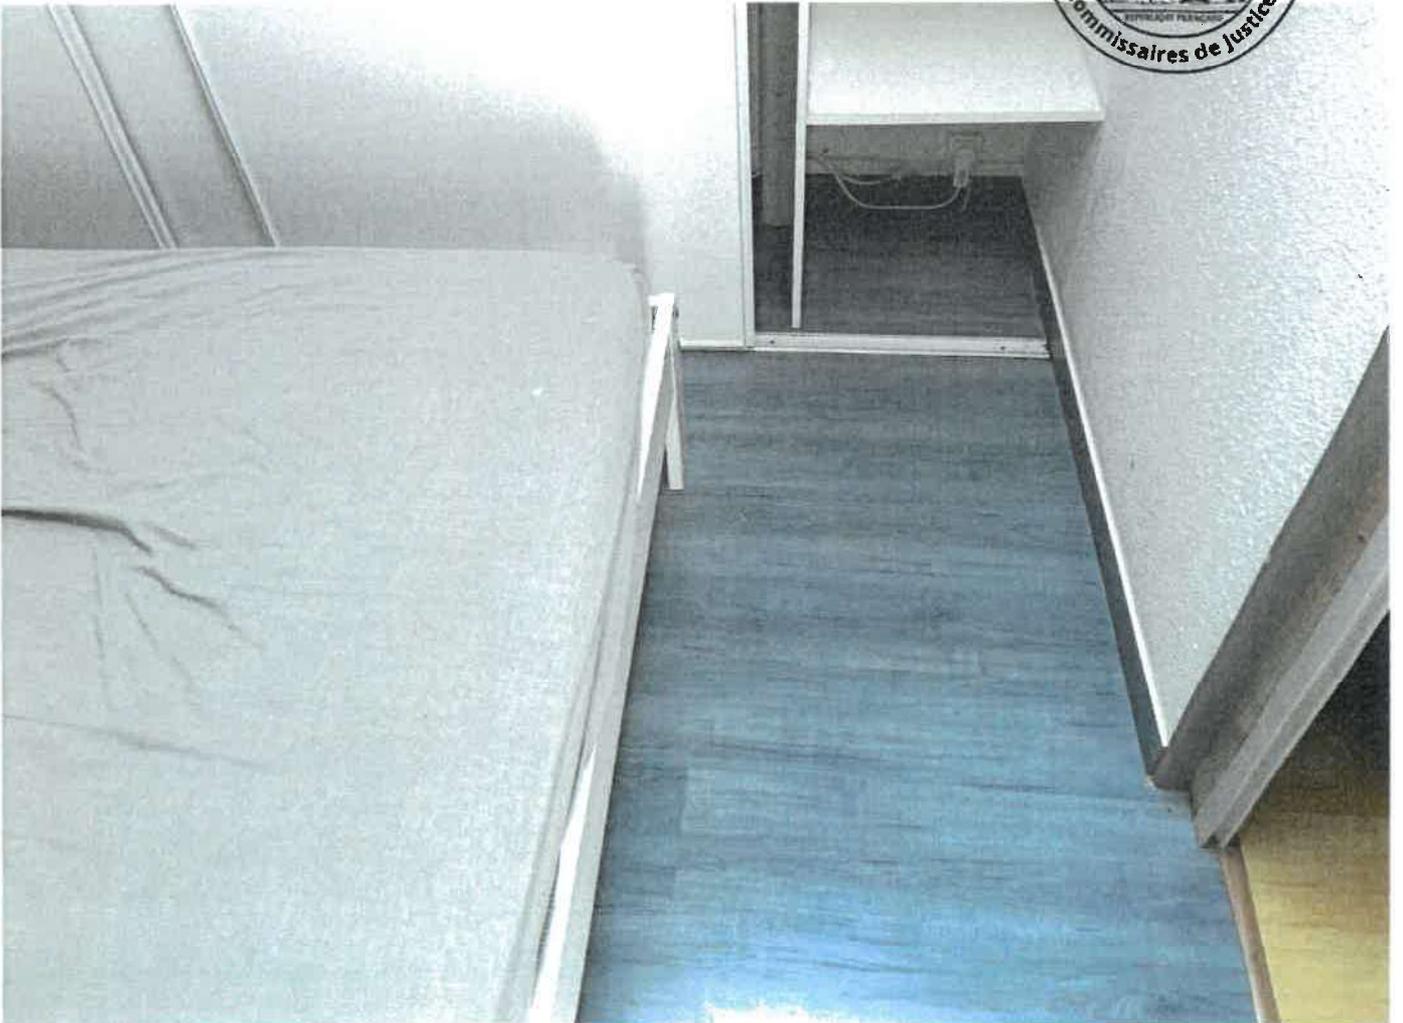
La surface du sol est couverte d'un revêtement stratifié de couleur bleue dont les parties visibles sont en état d'usage. (Photos 57 et 58)

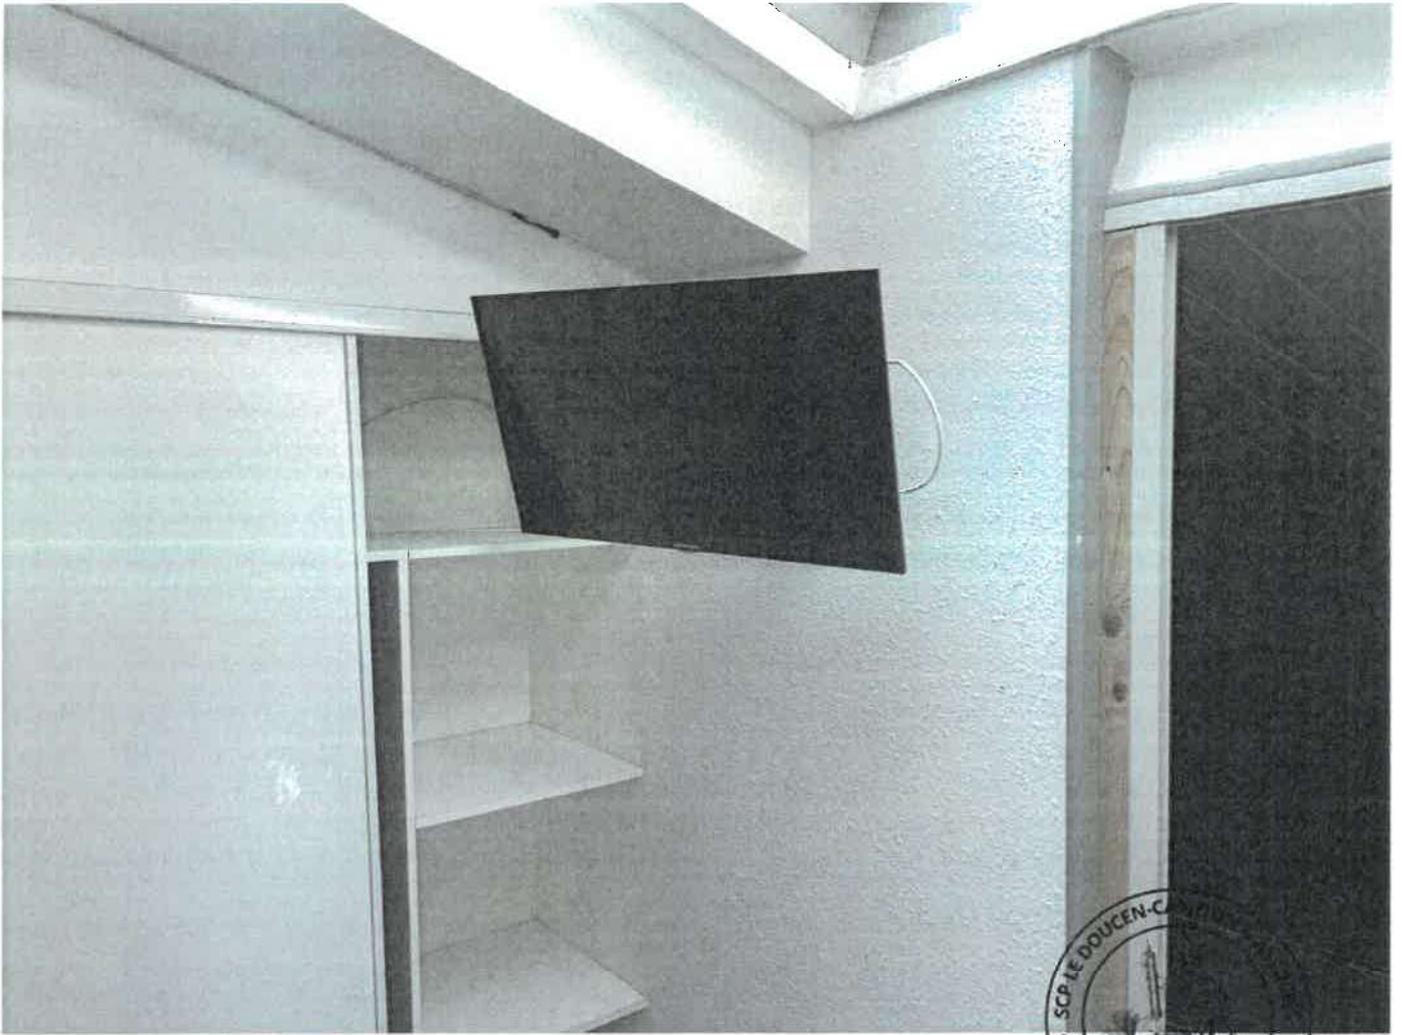
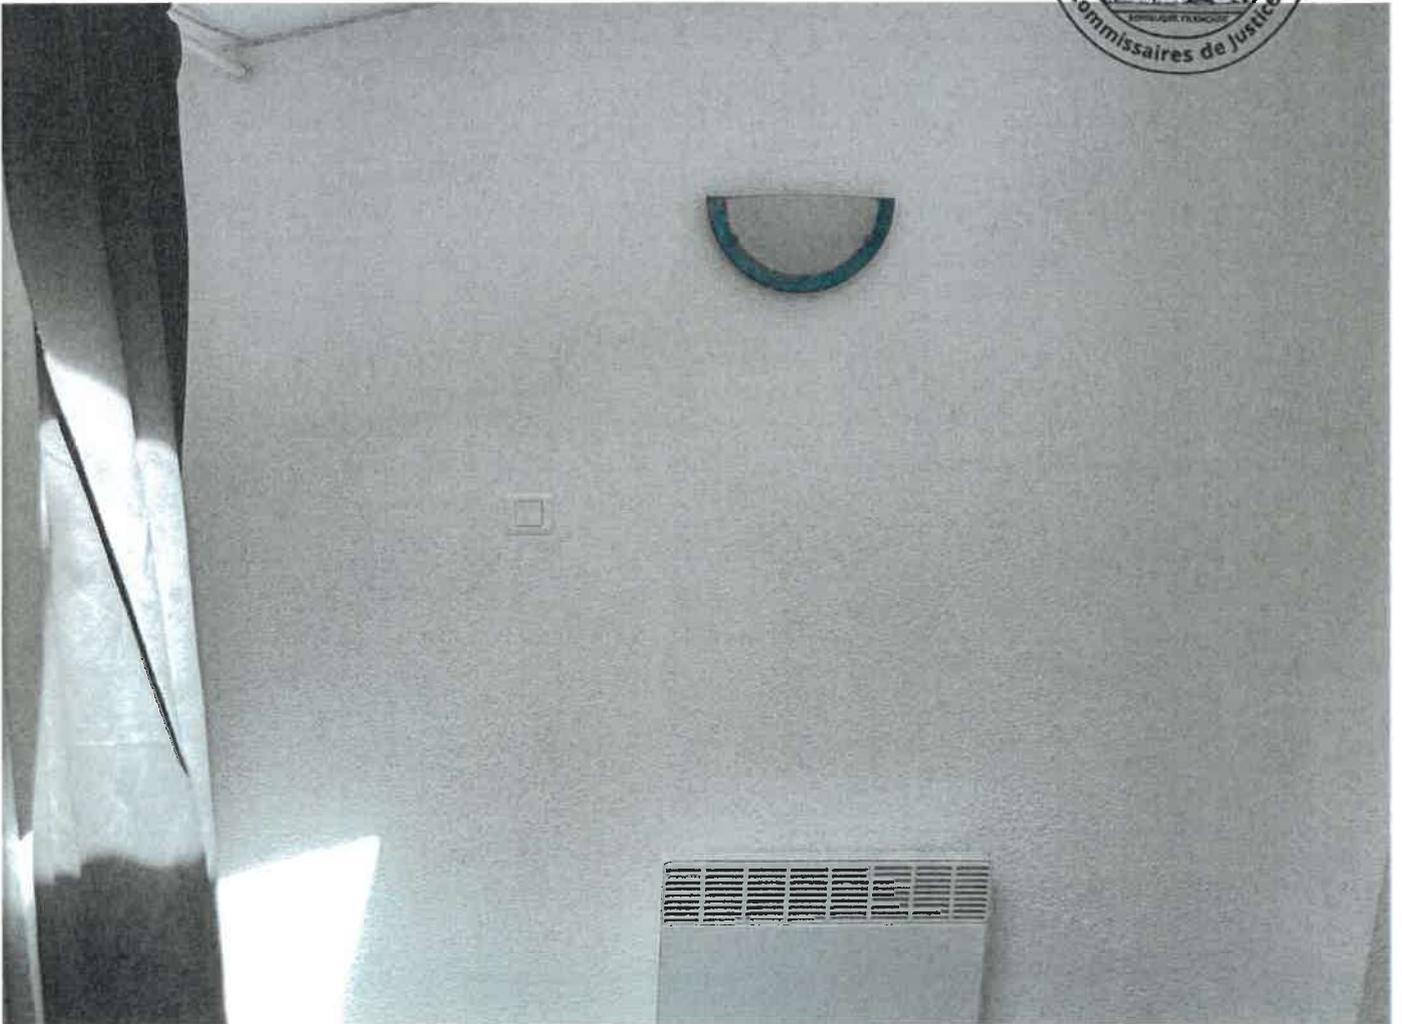
Les parties visibles des revêtements de murs sont couvertes d'une sorte de crépi projeté, en état. La teinte est défraîchie par endroits, notamment autour de l'interrupteur. Dans un angle une étagère est aménagée. (Photos 59 à 61)

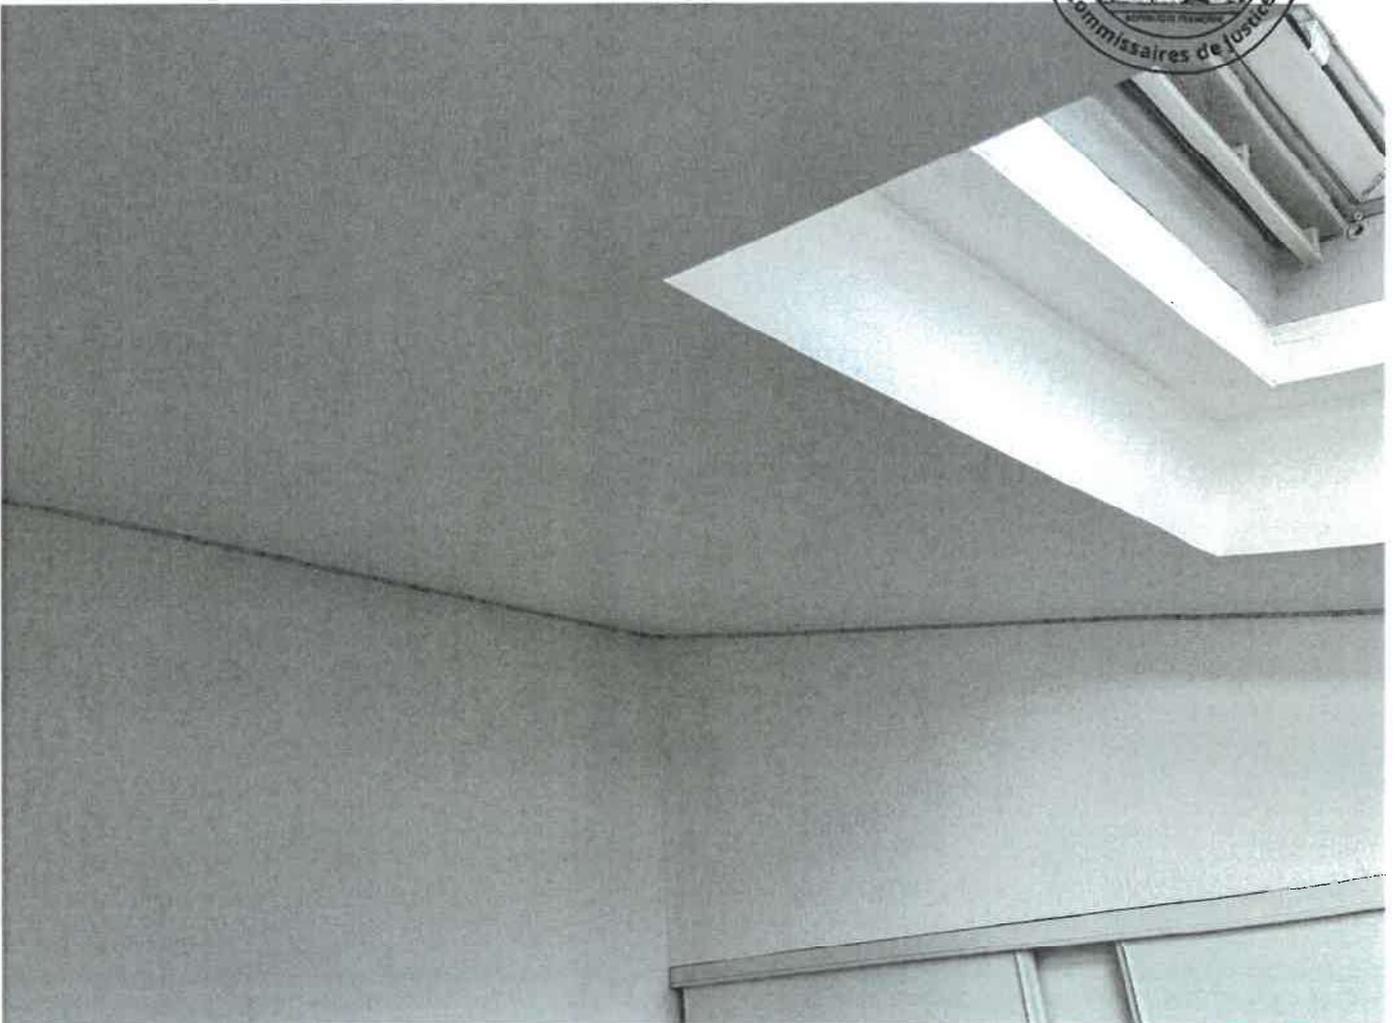
Photo 62

Le revêtement du plafond sous rampant est en état d'usage, la teinte est quelque peu défraîchie au droit du Velux. (Photos 62 et 63)

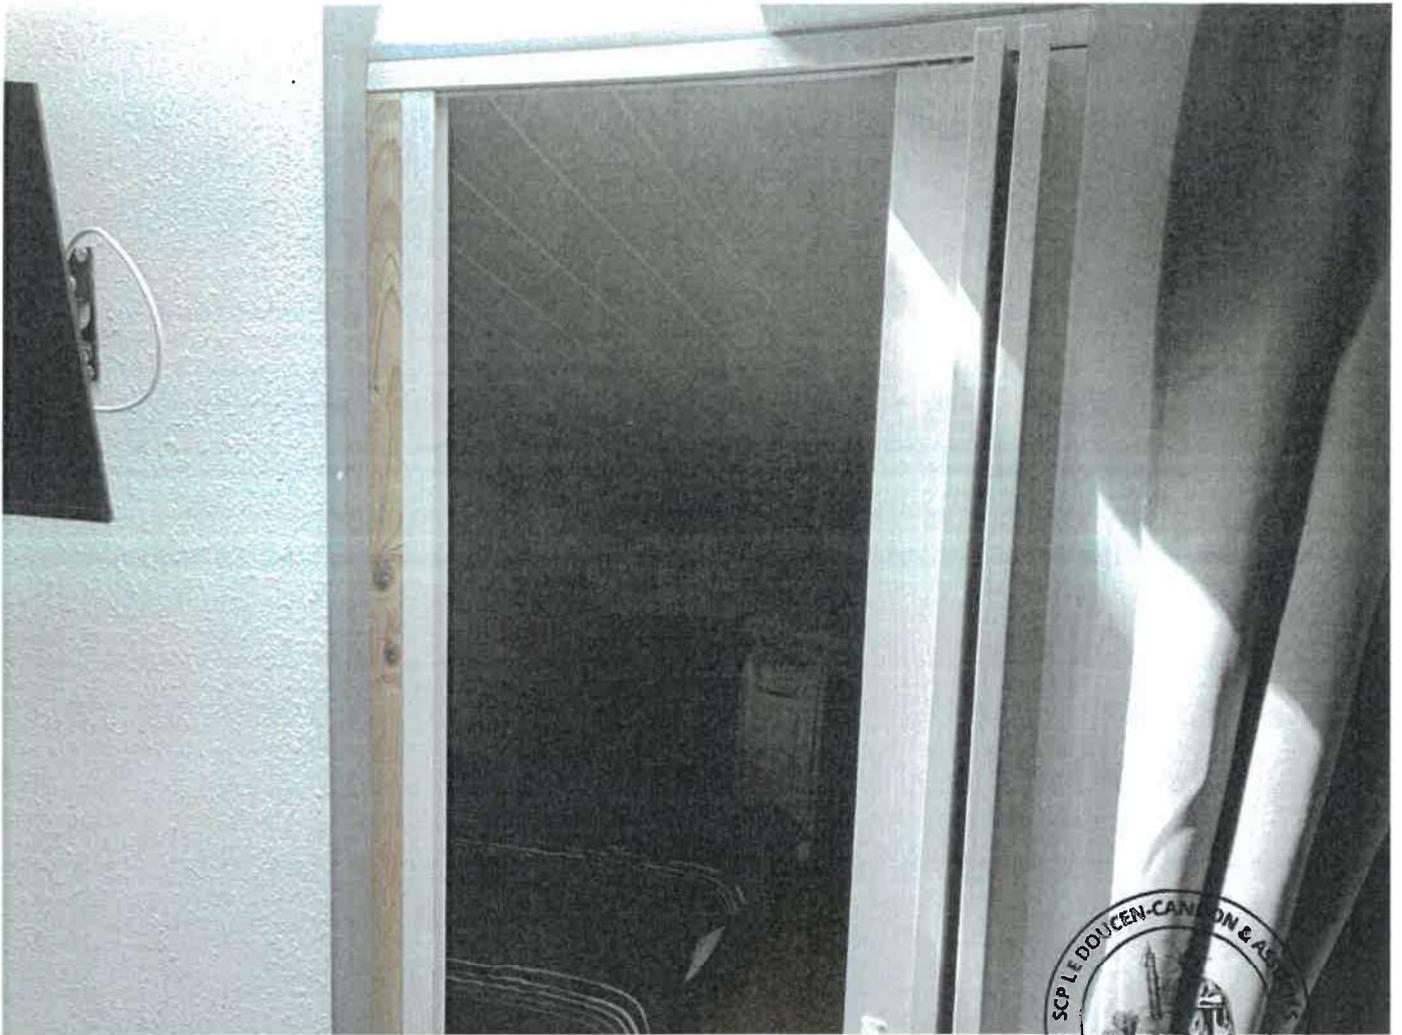
Attenant à cette pièce, séparée via un volet en PVC, une pièce sous rampant : (Photo 67)

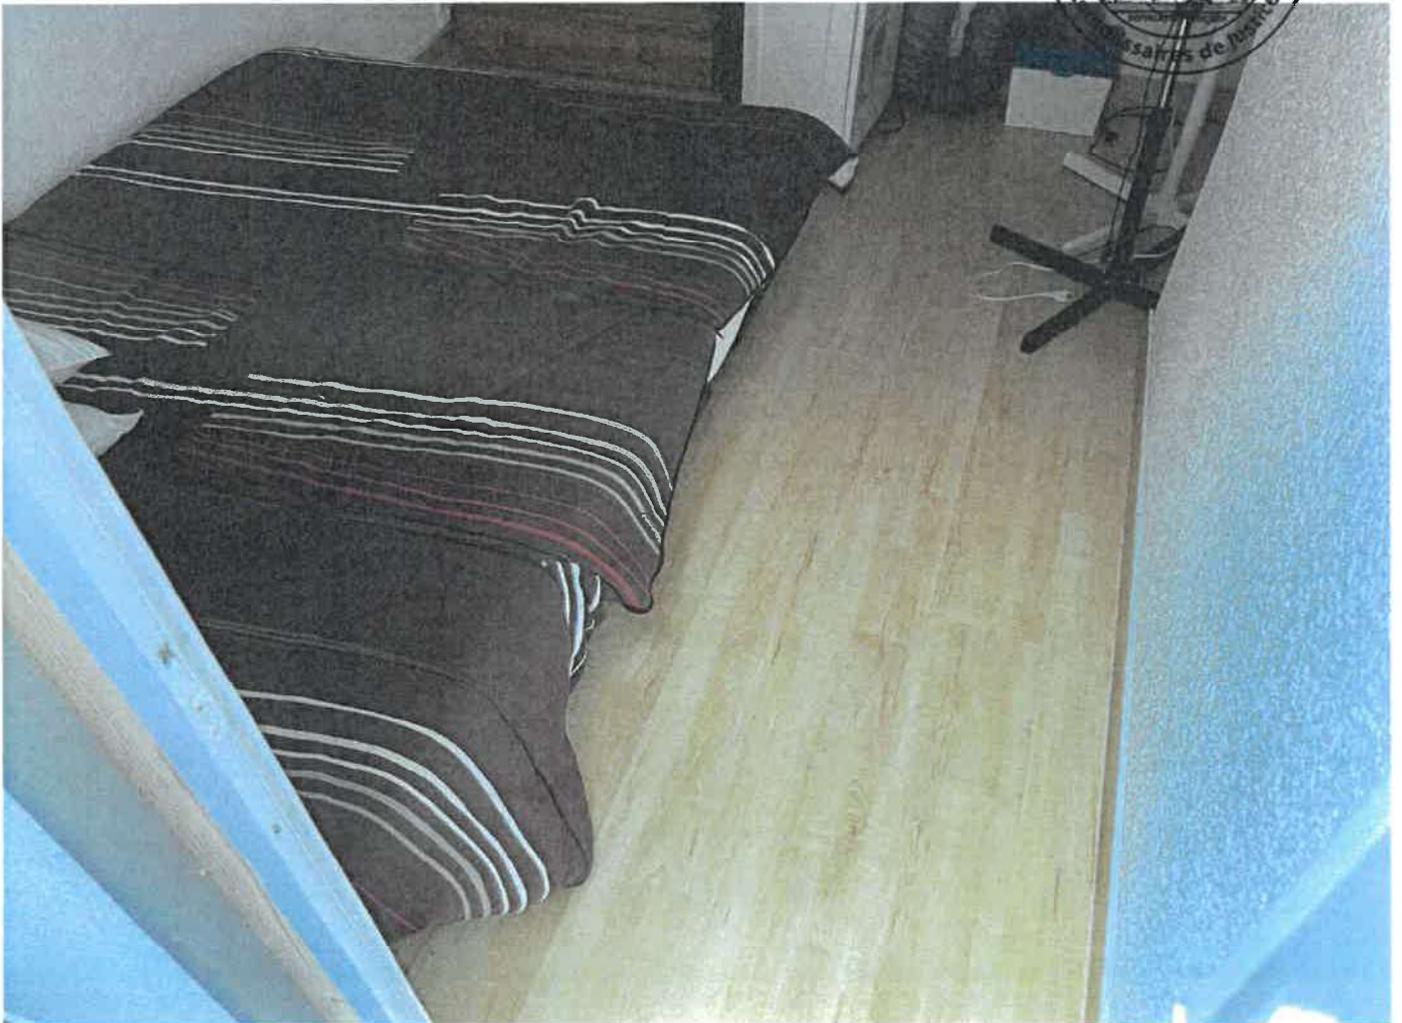
Le sol est couvert d'un revêtement stratifié de couleur jaune. (Photo 68)

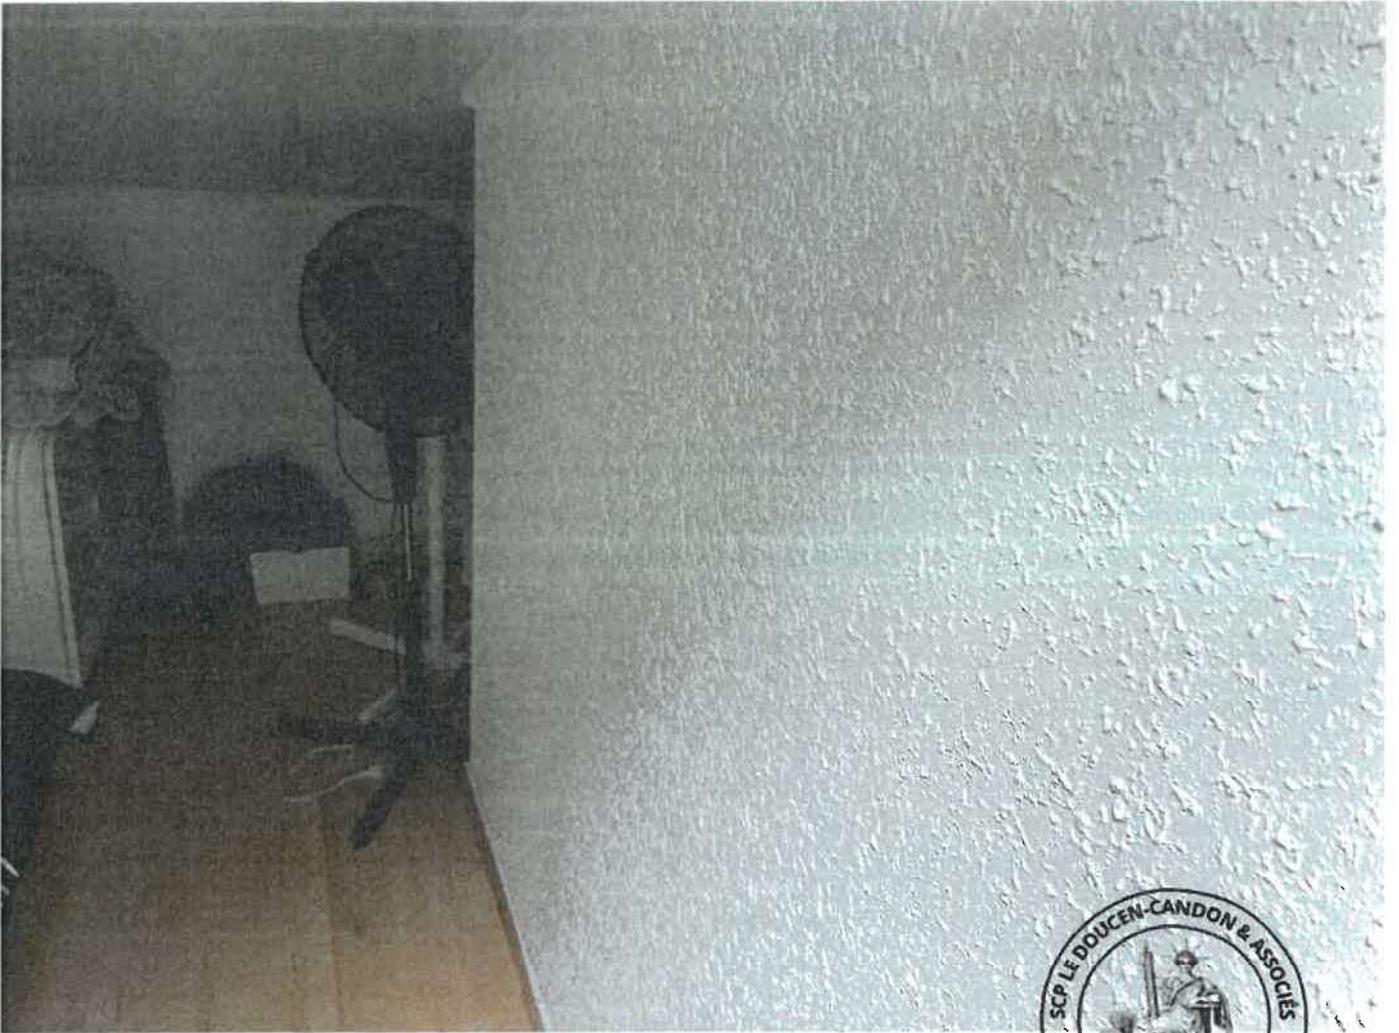
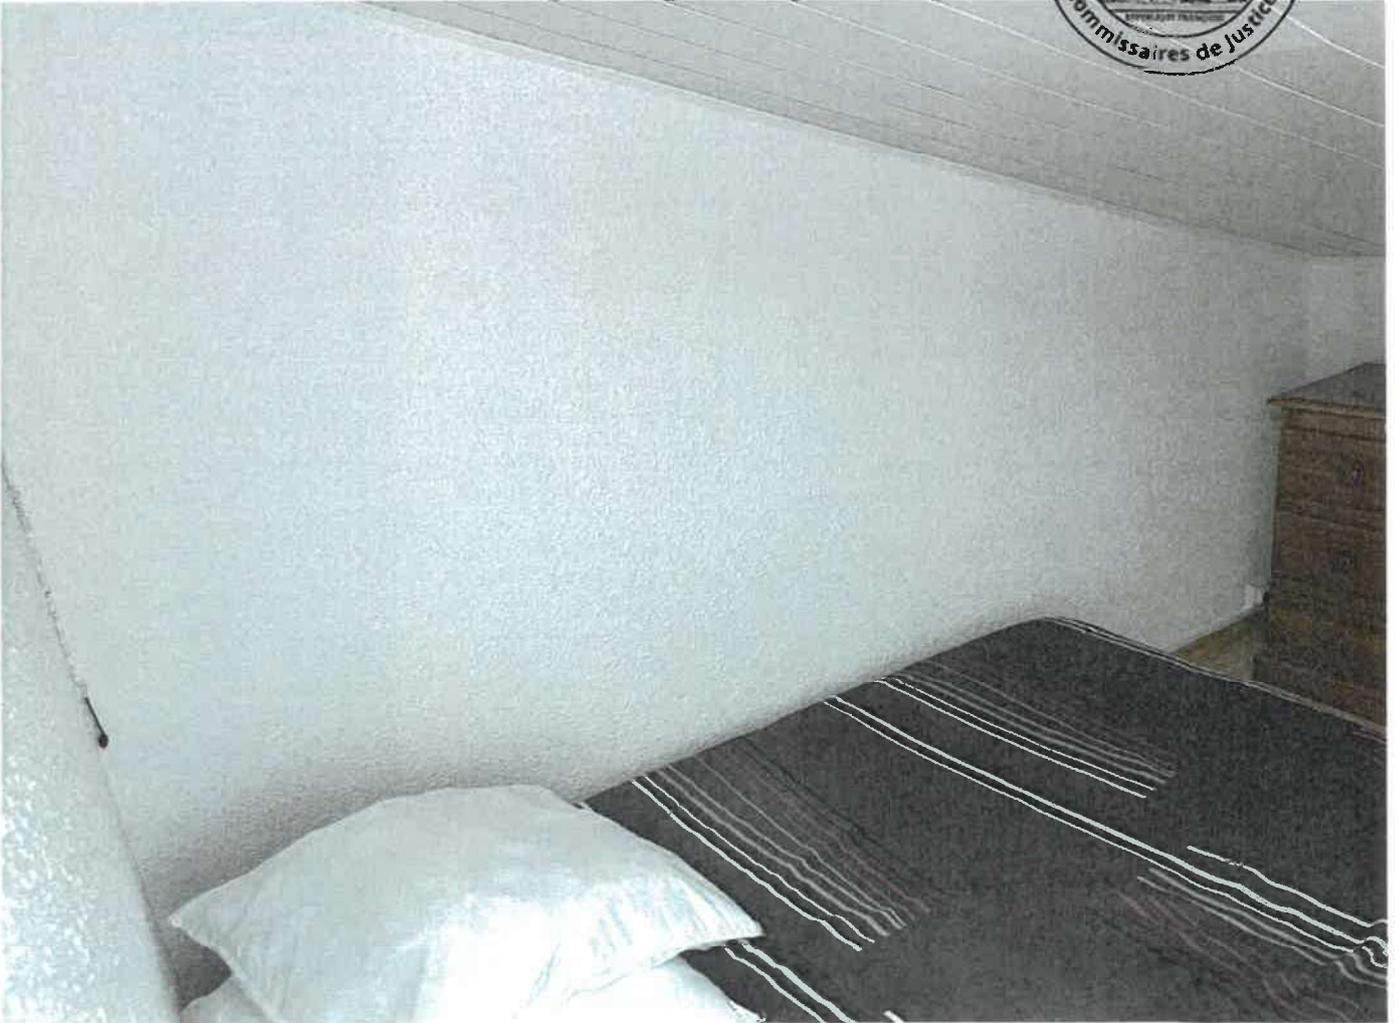
Les murs sont couverts d'un crépi projeté dont les parties visibles sont en état d'usage. (Photos 69 et 70)

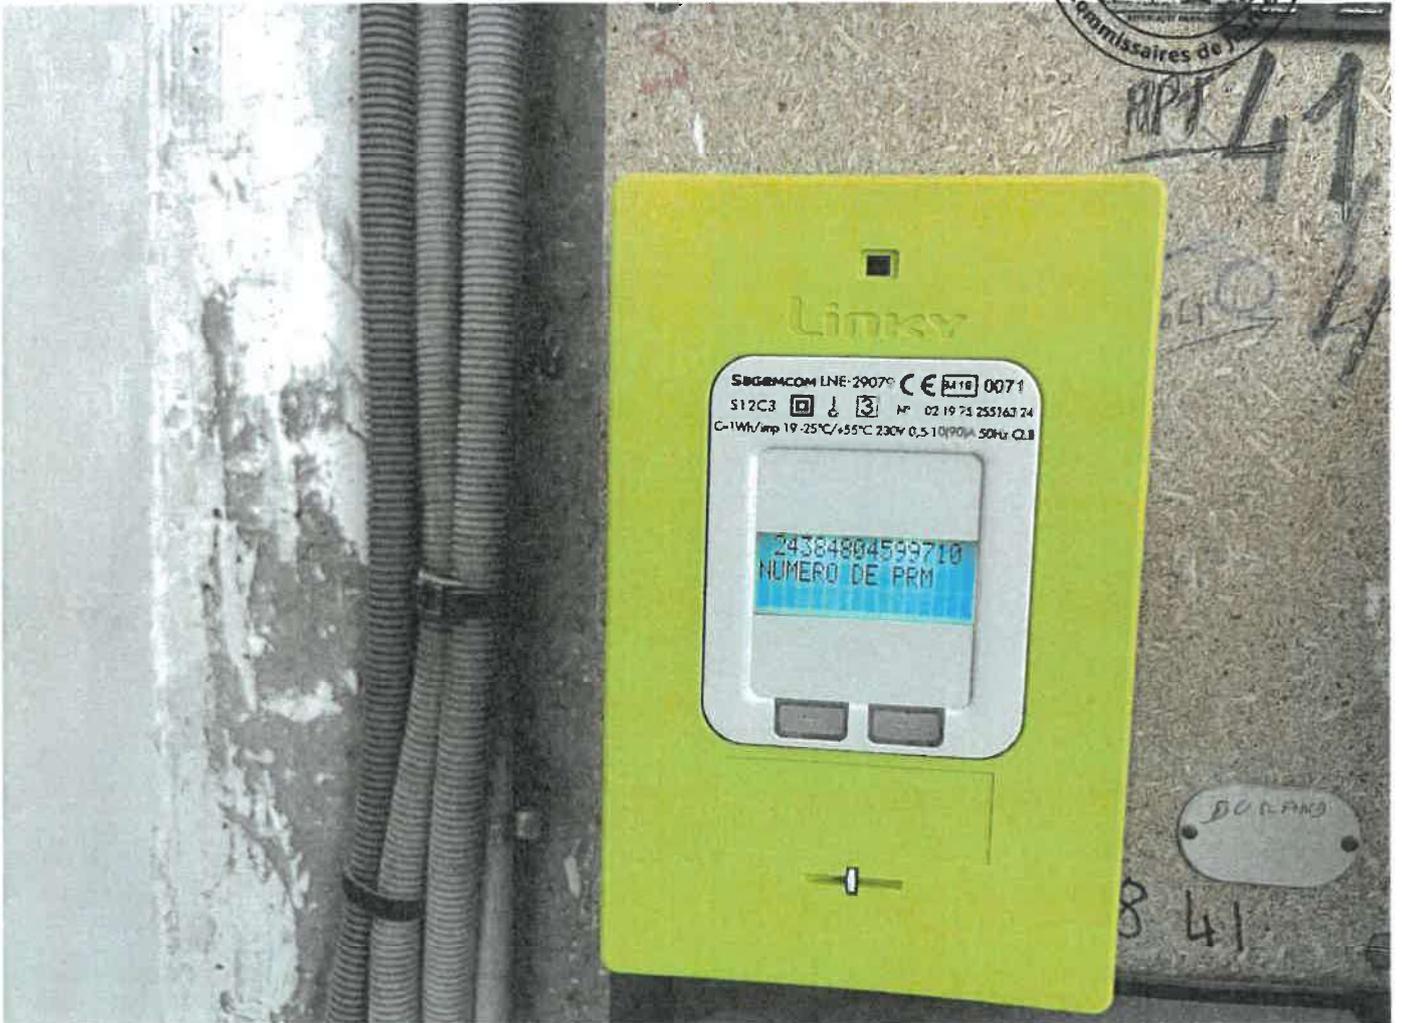
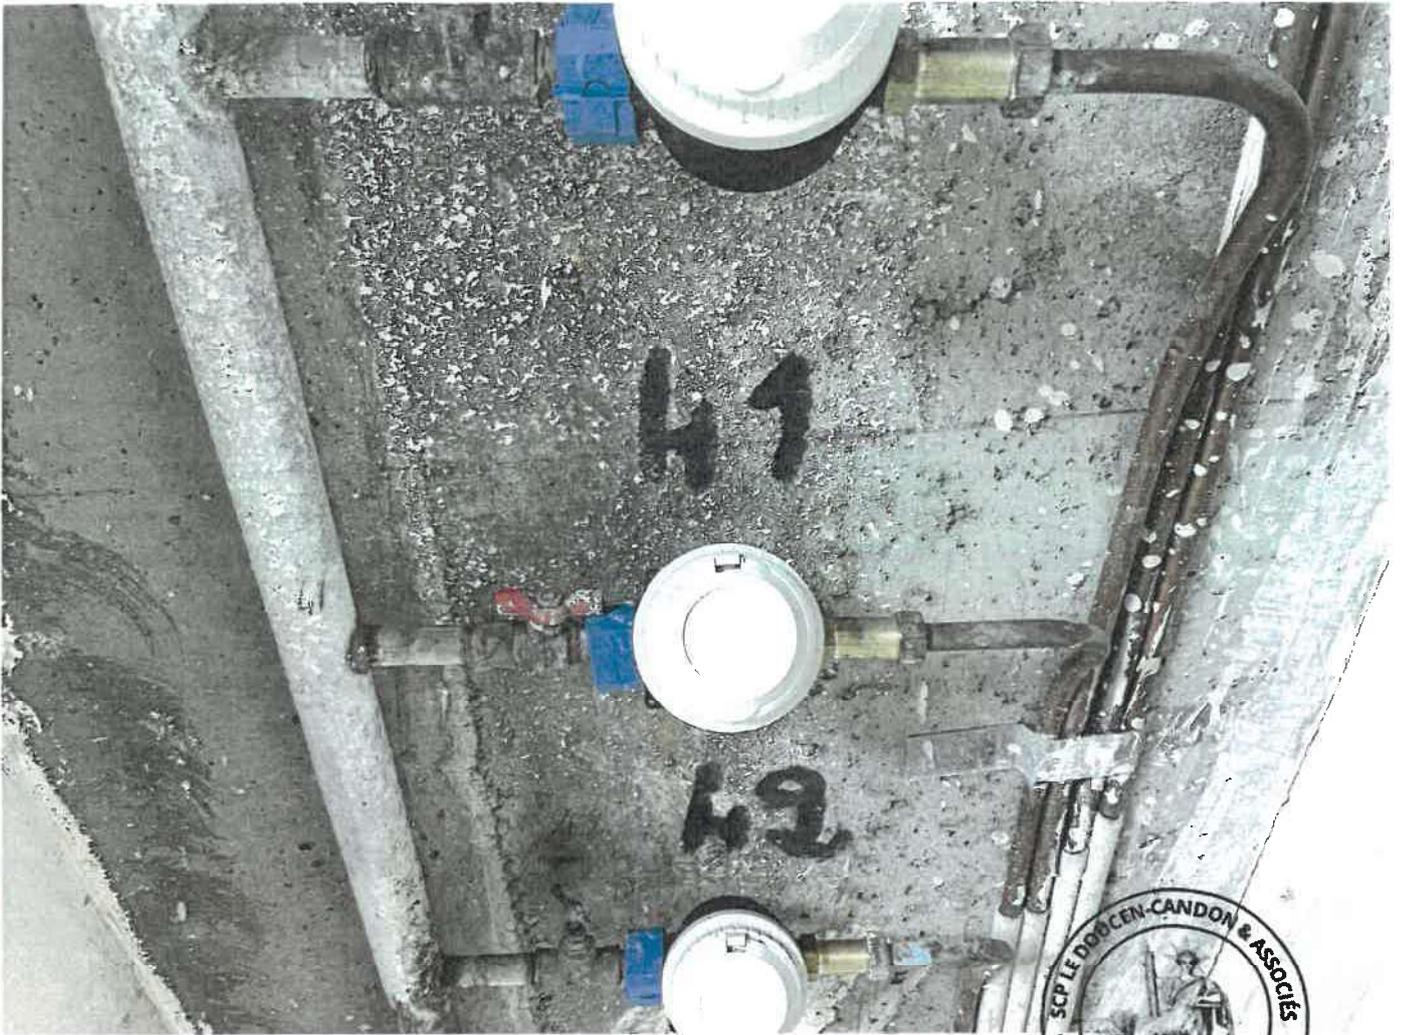
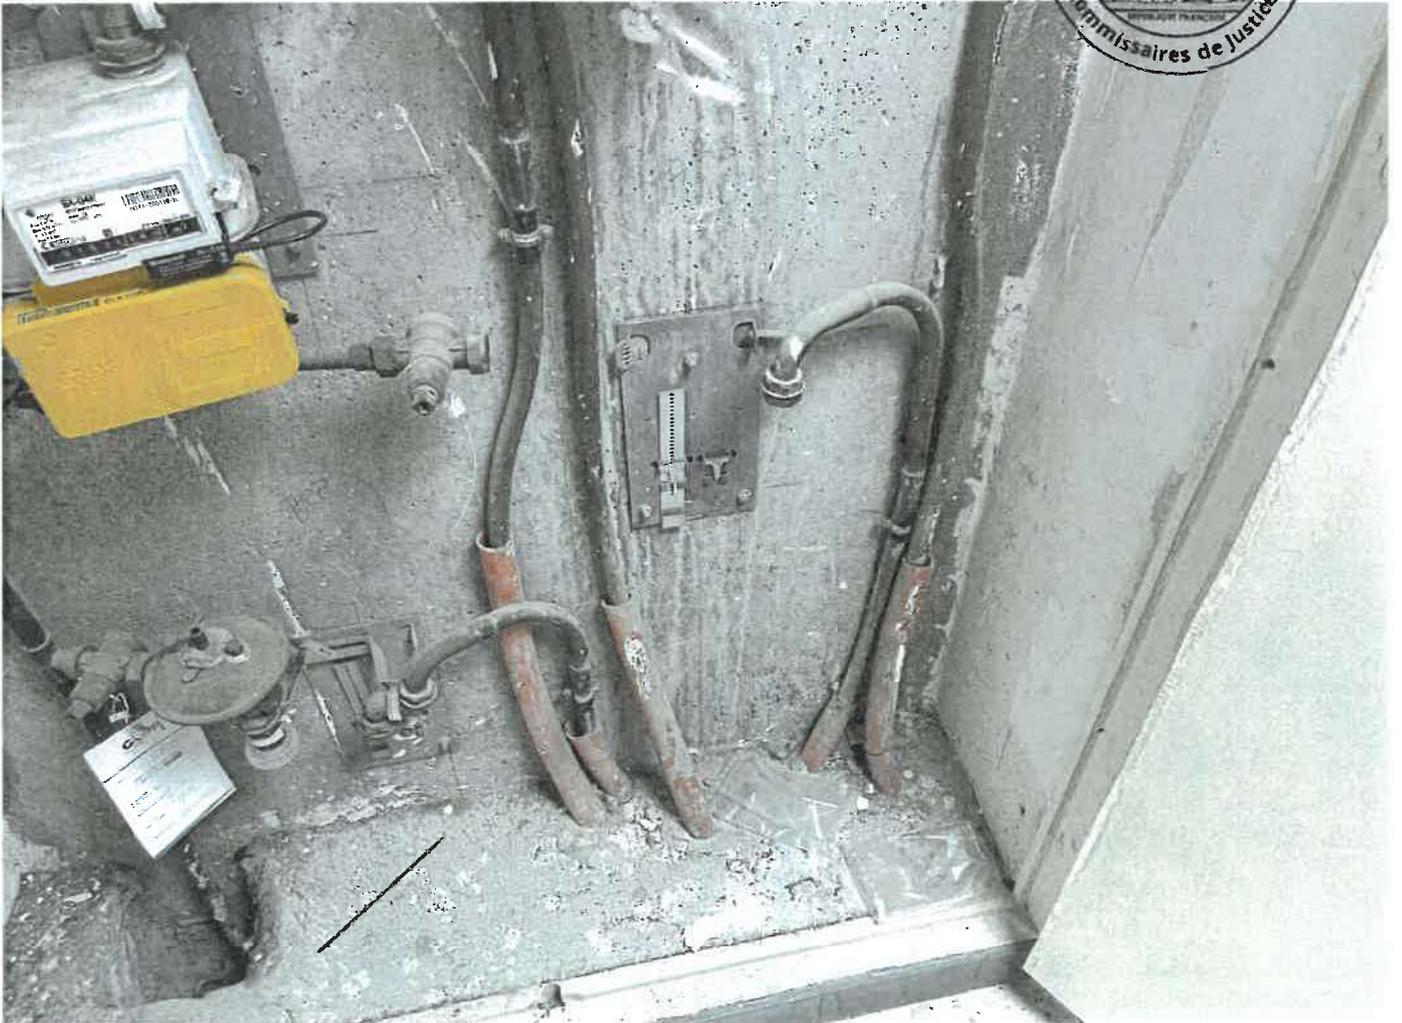
Le logement dispose d'un compteur d'électricité (PRM 24384804599710) et d'un compteur d'eau. Absence de compteur au niveau de l'adduction de gaz. (Photos 74 à 76)
